## **Consultoria e Apoio Técnico na Elaboração do Plano Diretor de Drenagem e Manejo de Águas Pluviais Urbanas do Município de Feira de Santana**

**Produto P3B – Levantamento de informações sobre os Serviços de Drenagem e Manejo de águas pluviais**

**Contrato nº 332-2020-08C**

**PDMAPFS-GER-RT-001-R0**

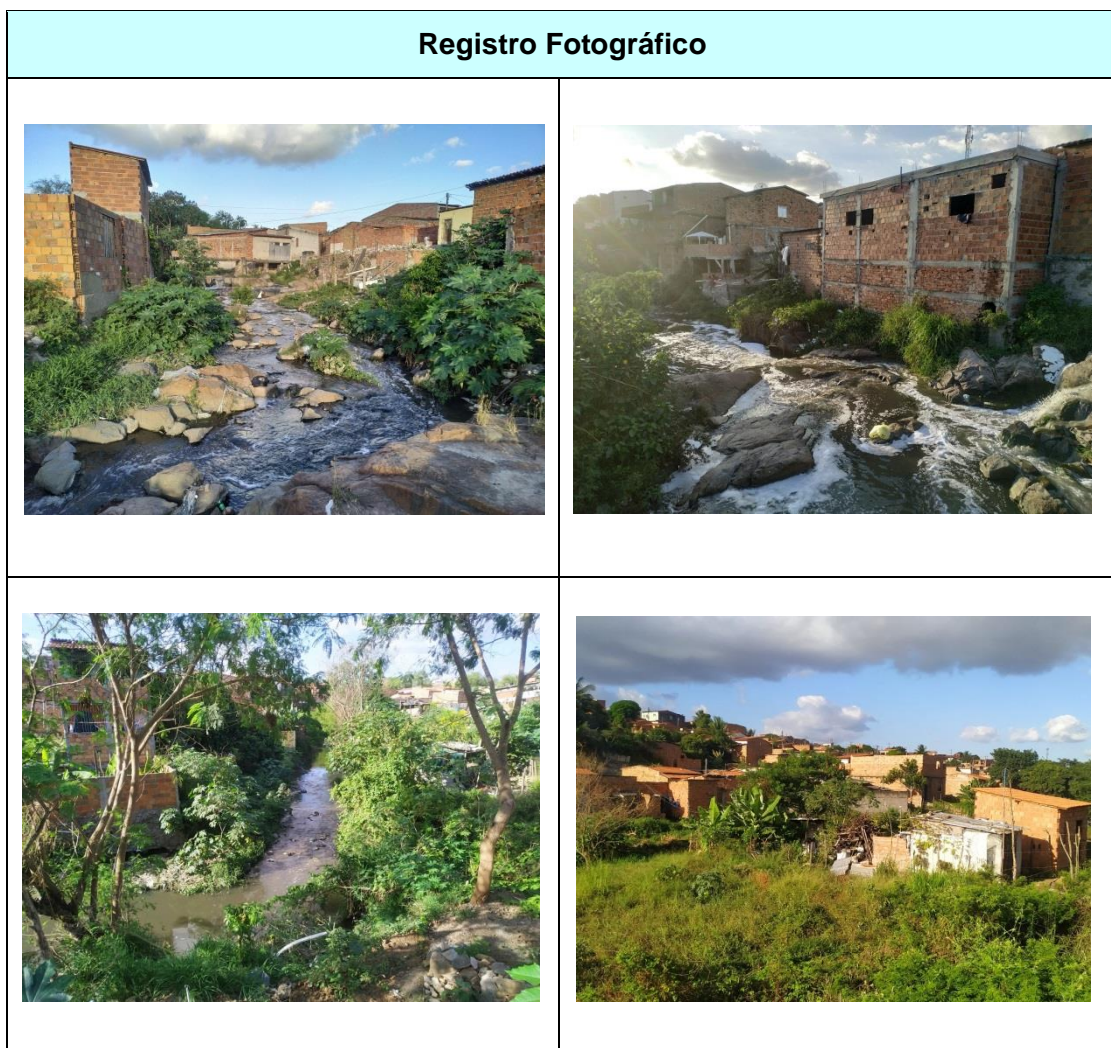
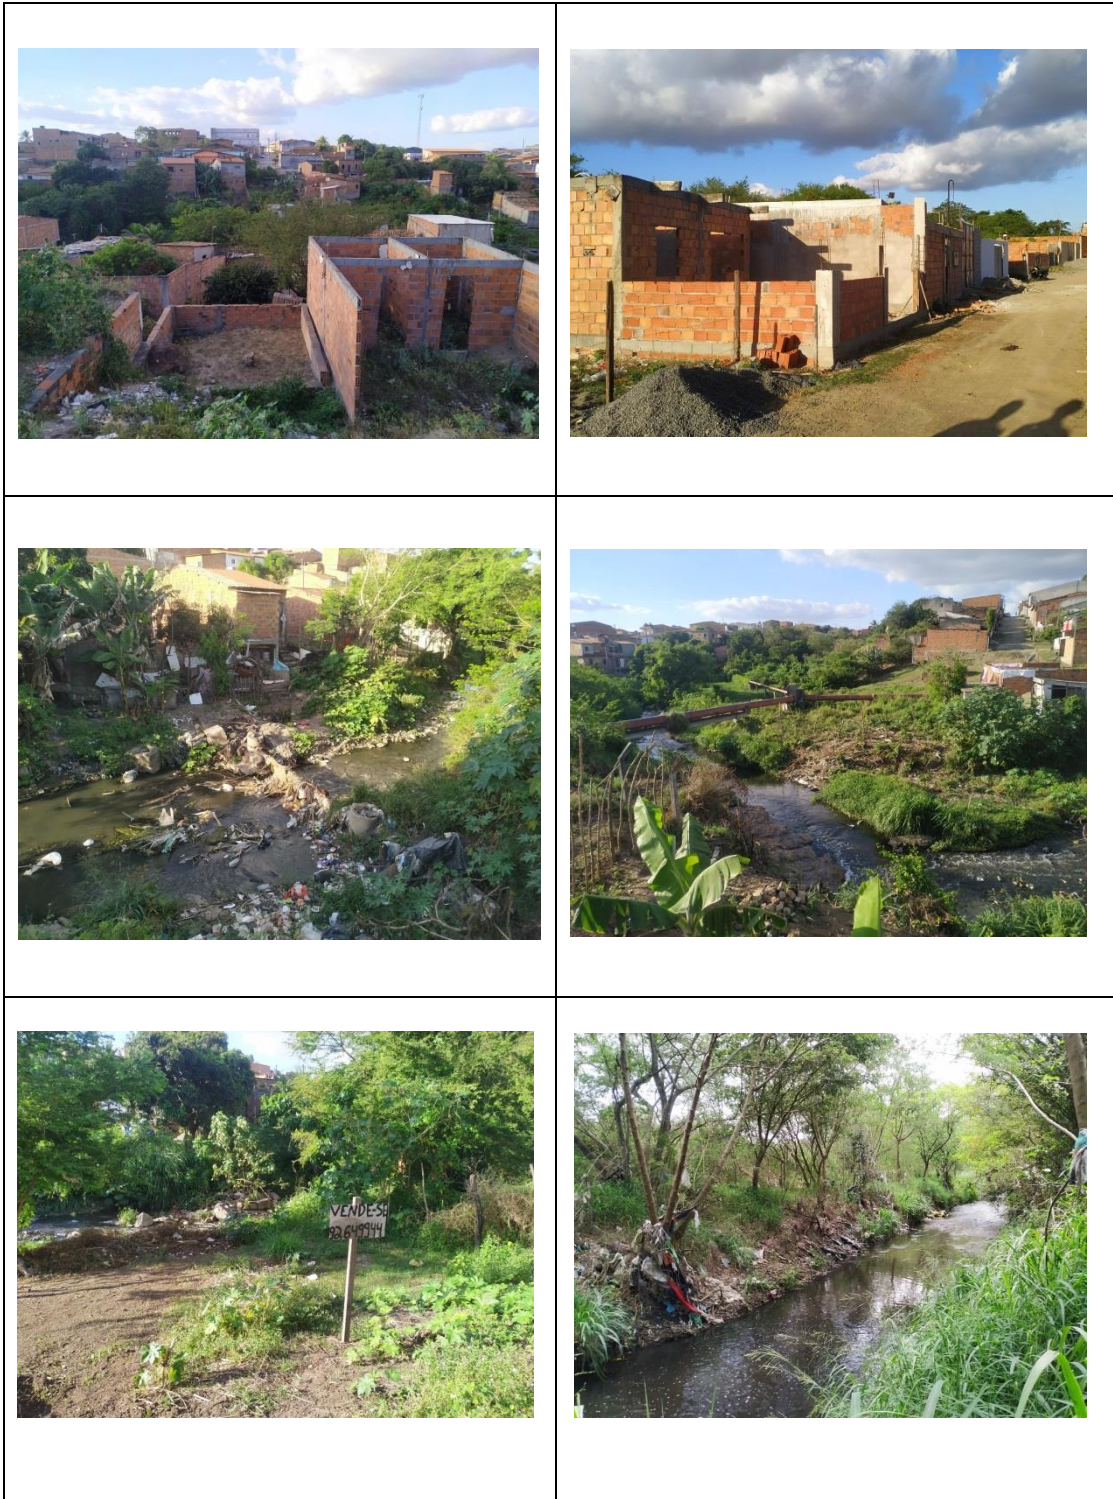
**Quadro 3 – Registro fotográfico para o trecho 02 do Canal 01 – Riacho do Cipriano Barbosa.**

O trecho não apresenta área favorável para implantação de reservatório de amortecimento de cheias. O Quadro 3 apresenta a seguir o registro fotográfico para o trecho em questão.

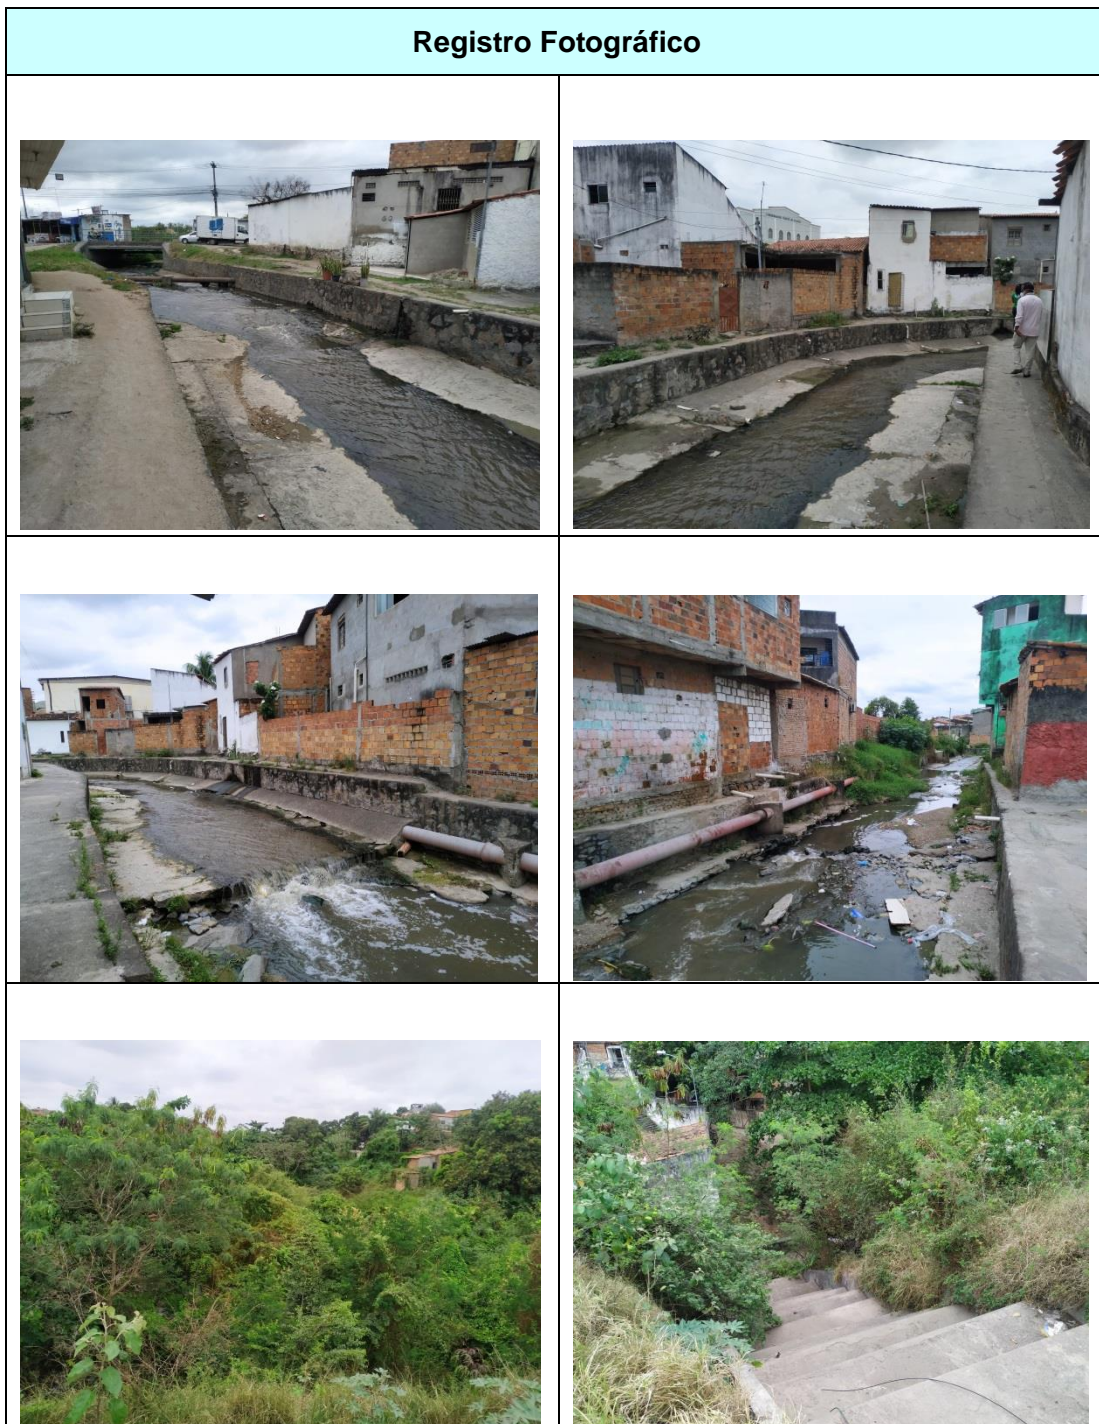
Quadro 7 – Registro fotográfico para o trecho 02 do Canal 09 – Riacho da Espuma.

O canal apresenta estado de conservação regular, com presença de fissuras e solapamento da superfície de fundo do canal. O leito do canal apresenta sinais de assoreamento e acúmulo de sedimentos, além da disposição irregular de sólidos e presença de vegetação;

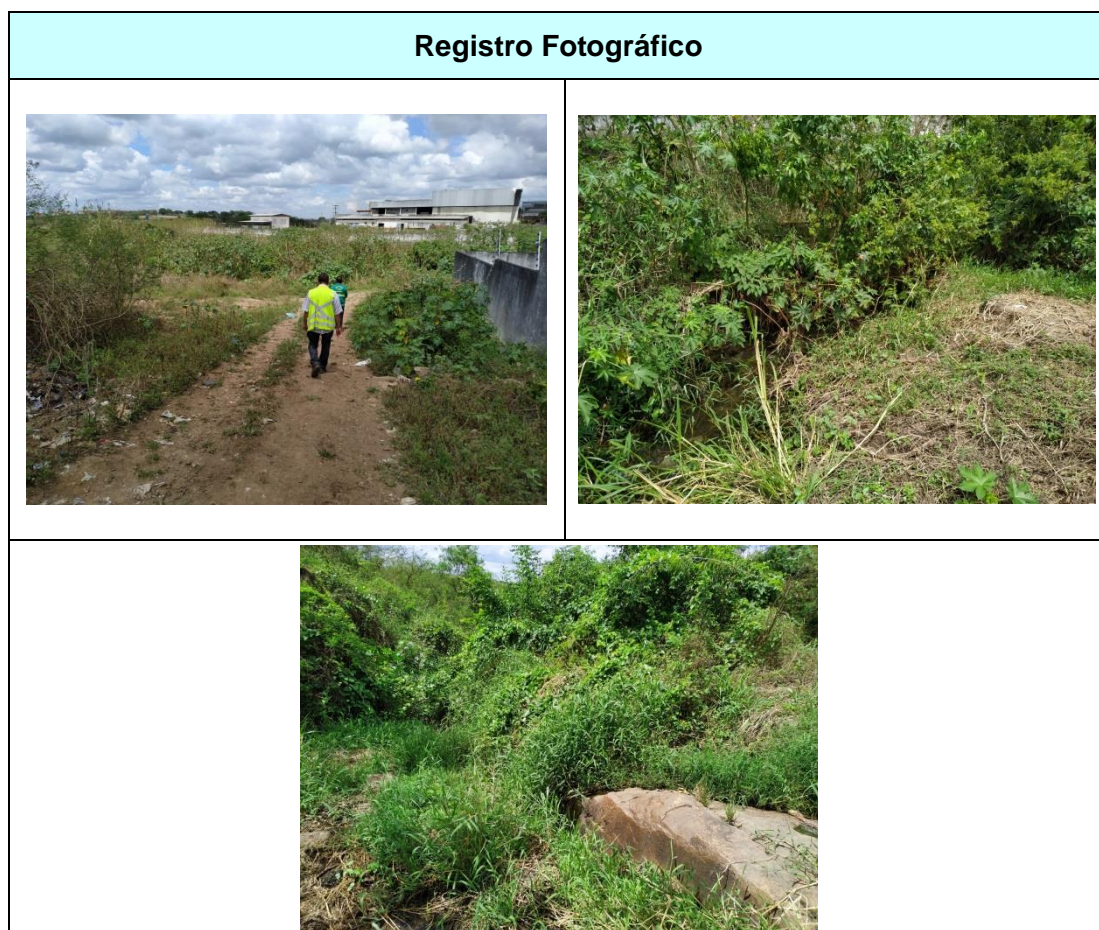
**Quadro 8 – Registro fotográfico do Canal 10 – Riacho do Campo do Gado Novo.**

As margens e leito do canal encontram-se em local de difícil acesso, coberto por vegetação, oferecendo assim perigo para a equipe de campo, motivo pelo qual não foi possível acessar muitas áreas (Quadro 8).

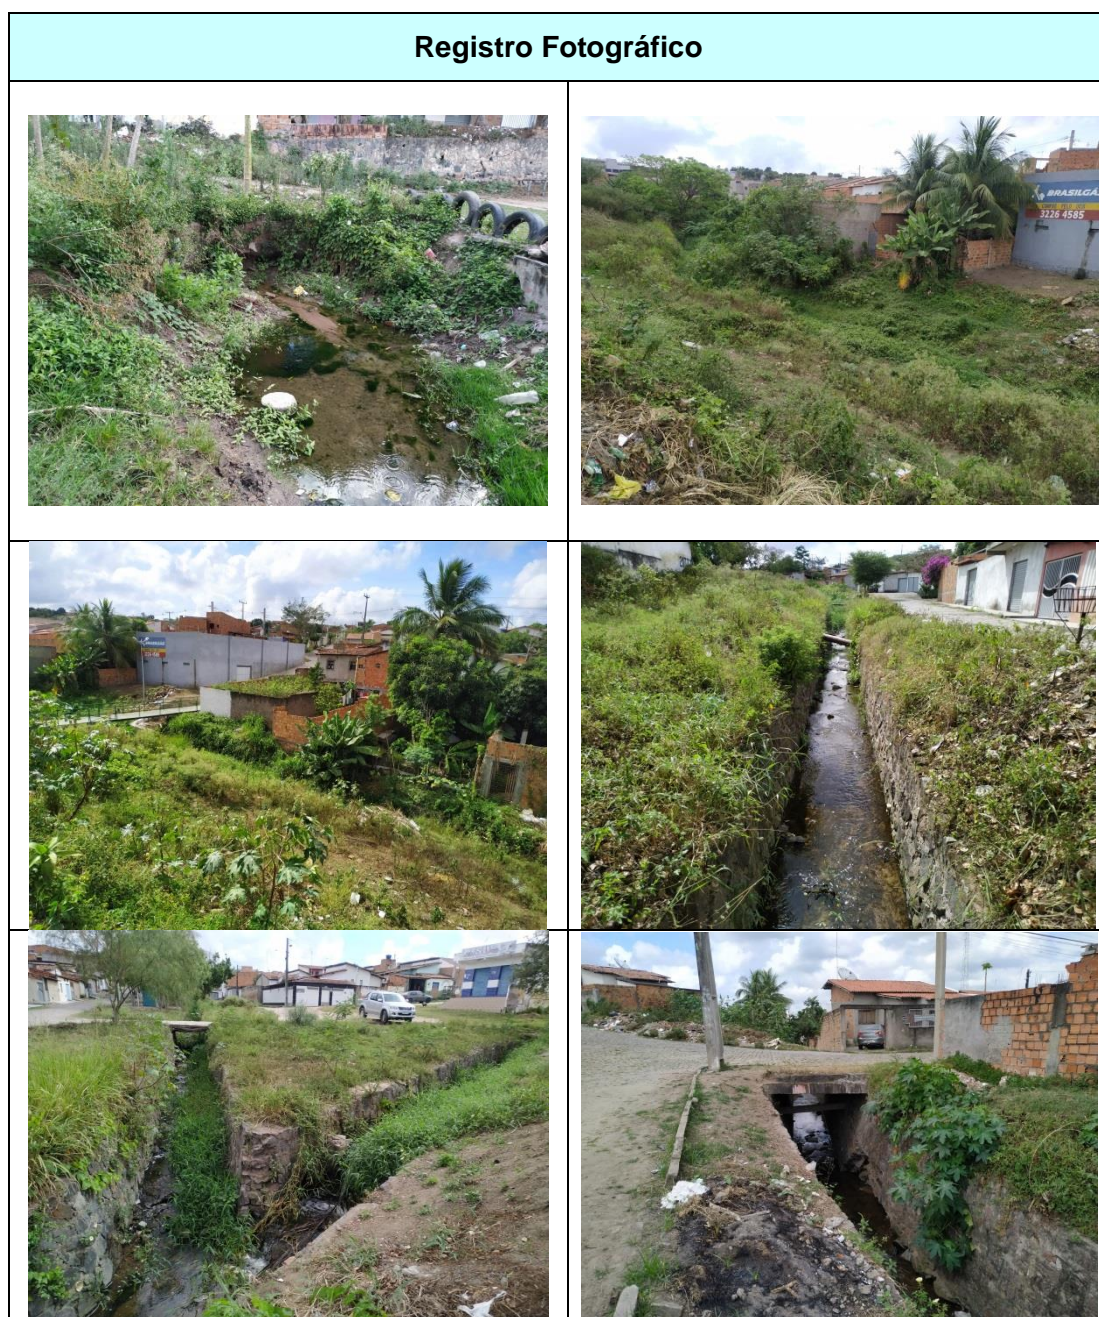
**Quadro 9 – Registro fotográfico para o trecho 01 do Canal 11 – Riacho do Homero.**

Nesse trecho a maior parte da estrutura do canal é construída com alvenaria de pedra com espessura de 50 cm e com uma seção estimada de 2 X 2 m (H x L), em estado de conservação regular, apresentando algumas avarias pontuais, como fissuras e solapamento das alvenarias e superfície do fundo do canal.

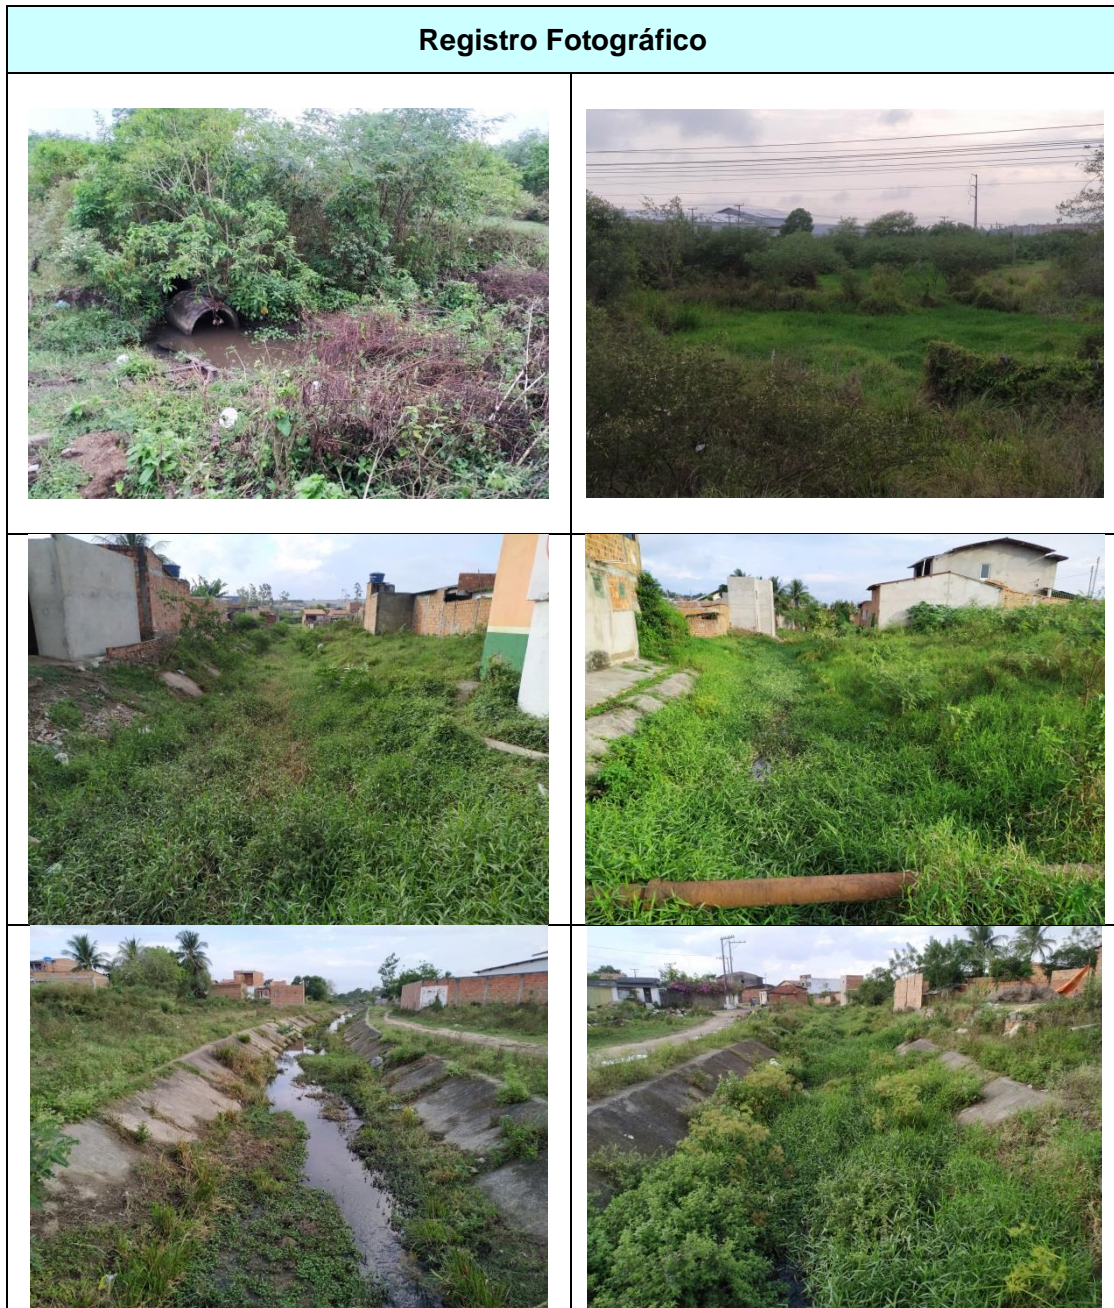
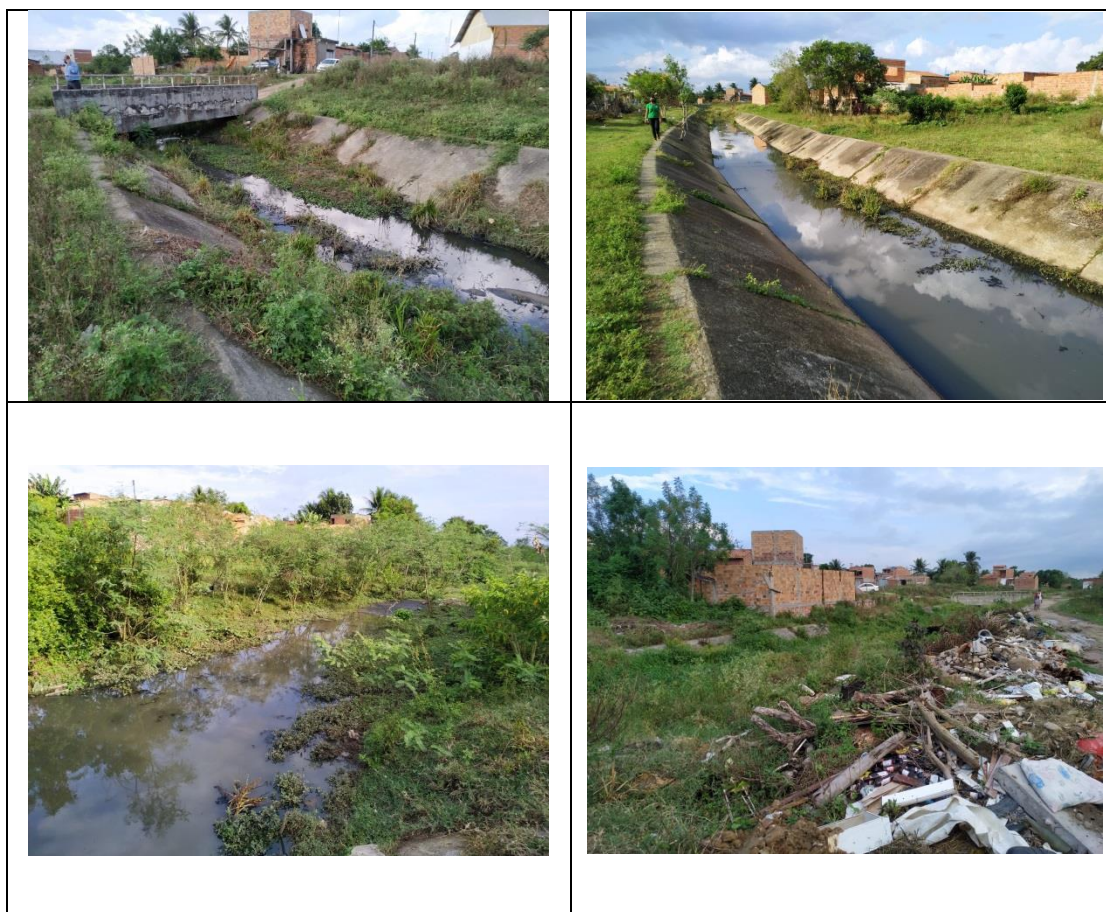
Quadro 12 – Registro fotográfico para o trecho 02 do Canal 06 – Rio Subaé.

O trecho canalizado encontra-se em estado de conservação regular comprometido em diversos pontos pelo solapamento e presença de fissuras nas superfícies laterais e fundo do canal, apresentando também crescimento de vegetação.

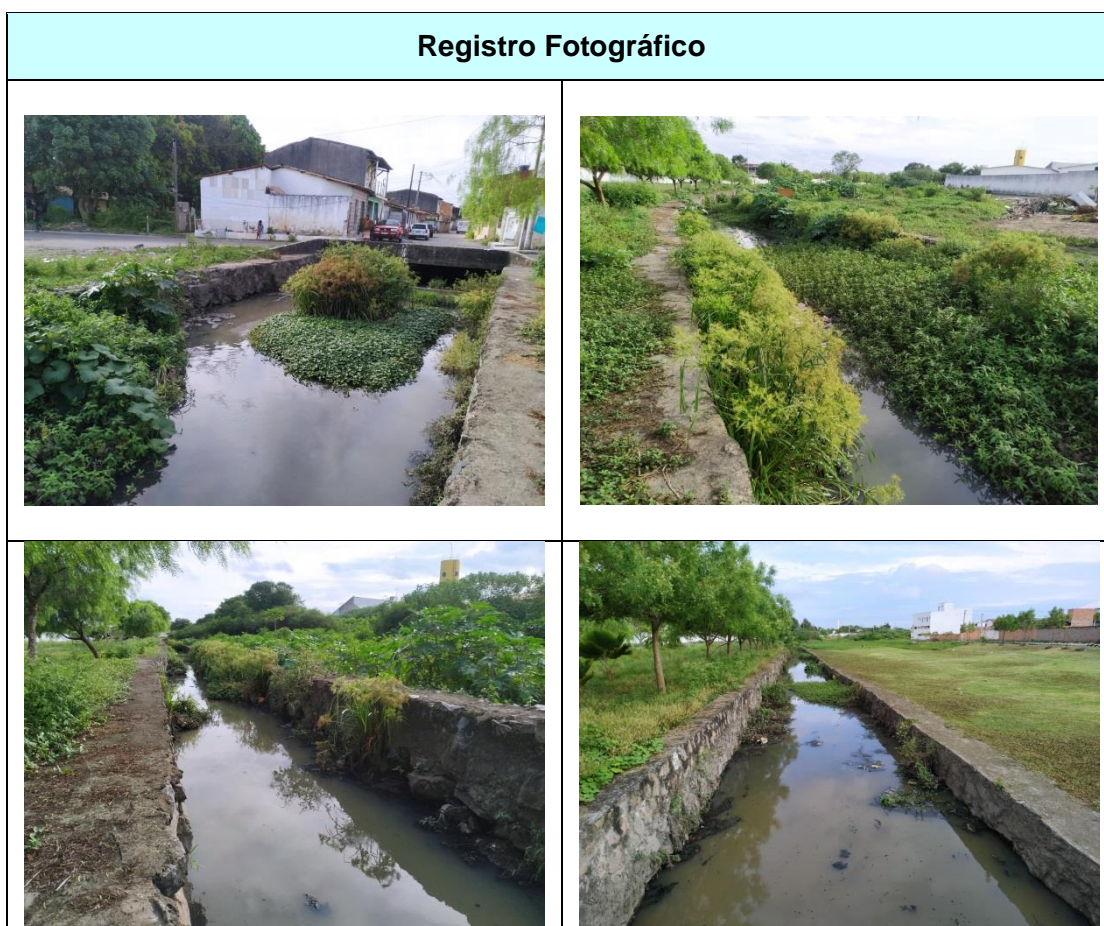
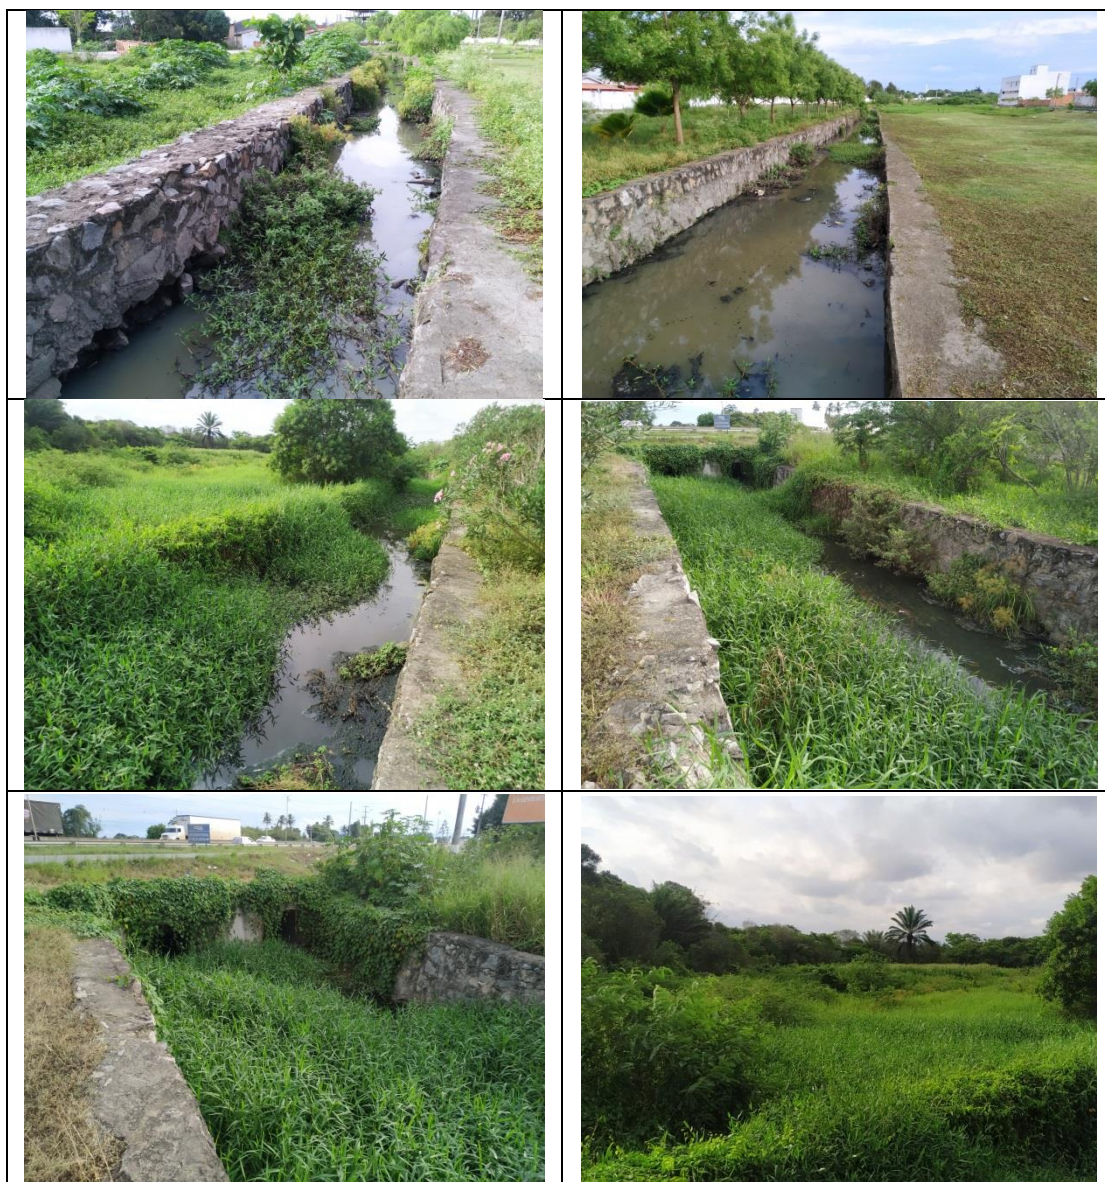
**Quadro 13 – Registro fotográfico para o trecho 01 do Canal 07 – Rio Subaé.**

No trecho inicial o canal é subterrâneo, aflorando superficialmente a partir da Rua São Lourenço. Foi identificado que o canal apresenta paredes de alvenaria de pedra e leito do fundo em concreto e pedra, com dimensões da seção do canal variando ao longo dos trechos, com dimensões de seção de aproximadamente 6,0 x 2,0 m (L x H) e muros com 60 cm de espessura, reduzindo para 3,0 x 2,0 m e novamente voltando às medidas iniciais, chegando ao cruzamento com o anel de contorno. A infraestrutura de alvenarias do canal encontra-se em estado razoável de conservação, sem presença de grandes danos ou patologias estruturais.

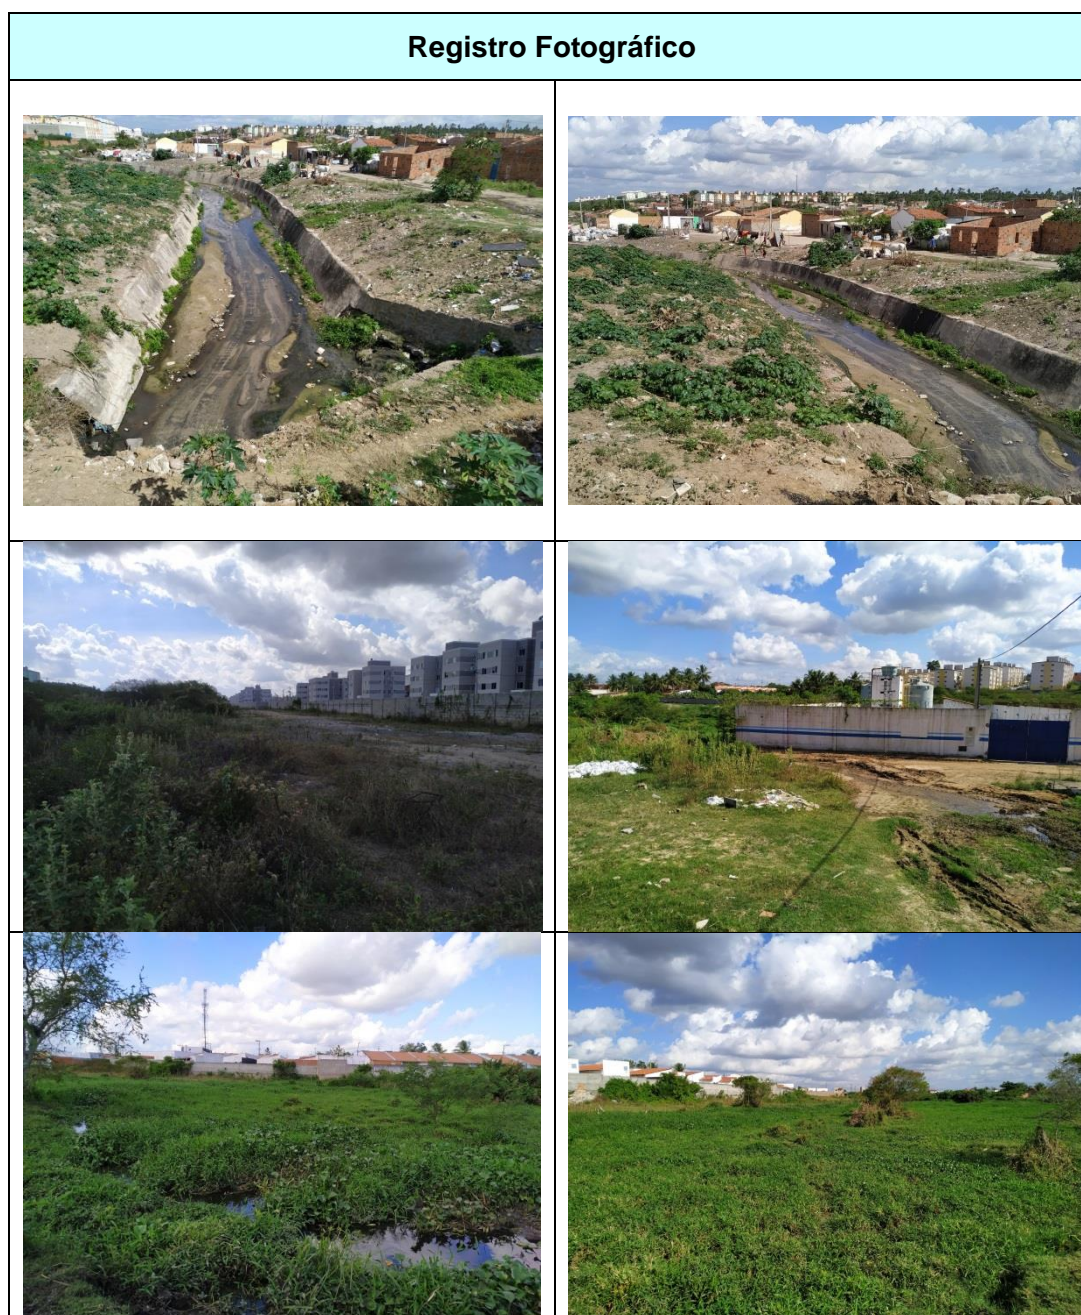
Quadro 18 – Registro fotográfico para o trecho 02 do Canal 03 e 14 – Riacho do João Paulo.

Possui estruturas de revestimento do fundo e alvenaria em concreto, em estado de conservação comprometido pela presença de processo de solapamento do revestimento, com presença de fissuras e deslocamento.

O estado de conservação do canal neste trecho é comprometido pela presença de processos de solapamento do revestimento, fissuras e deslocamento.

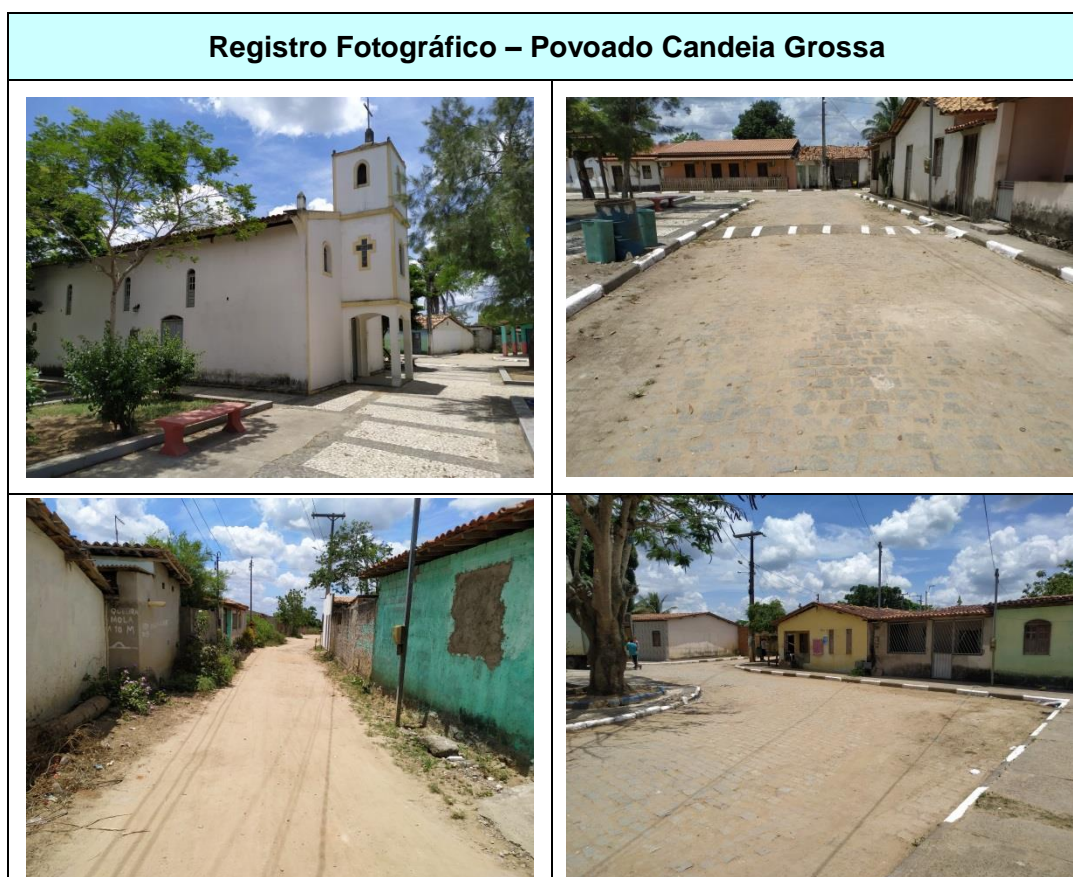
Quadro 29 – Registro fotográfico para o povoado Candeia Grossa – Distrito de Matinha.

O único registro de ocorrência de alagamento foi nas vias perimetrais da praça, que segundo moradores alagam parte da via (aprox. 20 m) até a altura do meio-fio, não chegando a invadir casas ou causar danos.
