**Execução de Serviços de Auxílio e Apoio na Viabilização e Instituição do Plano Municipal de Saneamento Básico do Município de Feira de Santana**

***Produto 11 – Relatório Preliminar do PMSB  
Tomo IV– Diagnóstico de Esgotamento Sanitário  
Rev 00 - Salvador – junho/2018***

## Acordo de Cooperação SIHS/PMFS

Contrato nº 11/2016

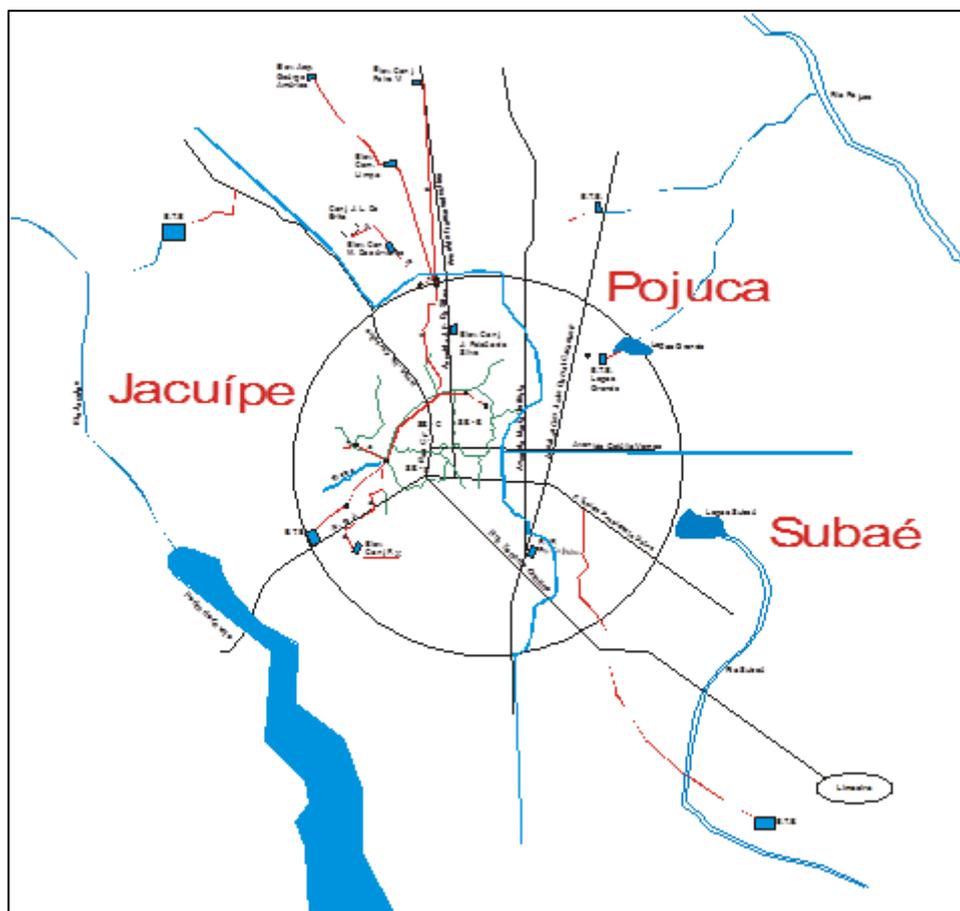
**Figura 6 - Divisão de Bacias do Sistema de Esgotamento Sanitário de Feira de Santana**

Os três rios homônimos às bacias citadas correspondem também aos três principais corpos receptores de esgoto.

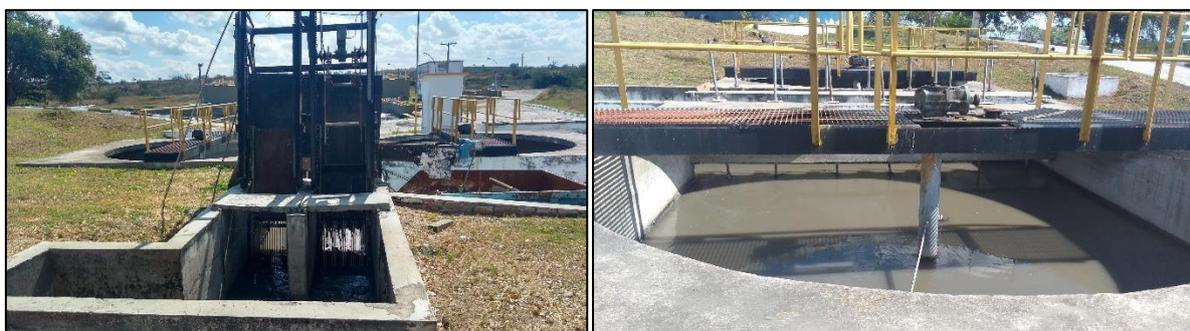
**Figura 8 - Pré tratamento da ETE Jacuípe I: (a) Gradeamento; (b) Caixa de Areia**

A ETE Jacuípe I, implantada em 1994 e ampliada em 2013, é constituída de tratamento preliminar (gradeamento mecanizado e caixa de areia), 2 unidades com 4 Digestores Anaeróbios de Fluxo Ascendente (DAFA) cada, 1 decantador antigo, 4 decantadores novos e 1 leito de secagem. O lodo estabilizado e seco é enviado para o Aterro Sanitário Municipal. e parte é localizada na porção oeste da Bacia, que opera com digestor anaeróbio, sistema de lodos ativados seguido de lagoa de maturação. Os efluentes tratados são descartados na calha do Rio Jacuípe por intermédio de emissário. As Figuras 8, 9, 10, 11, 12, 13 e 14 trazem as etapas de tratamento da ETE Jacuípe I.

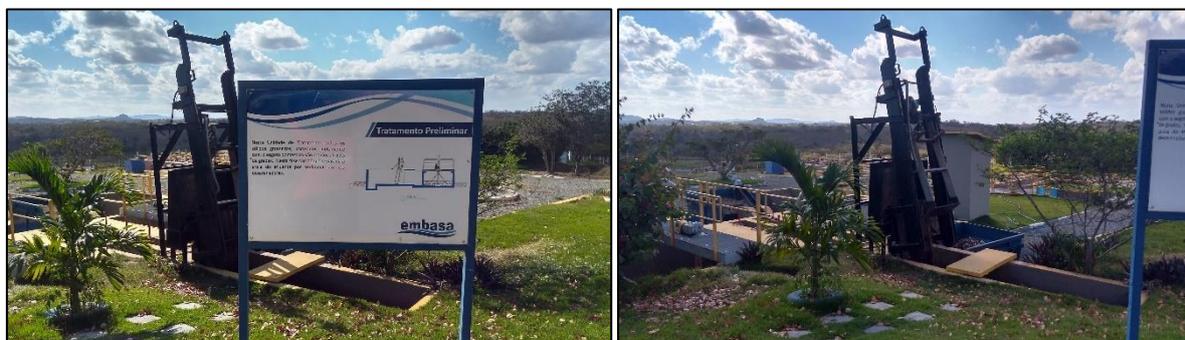
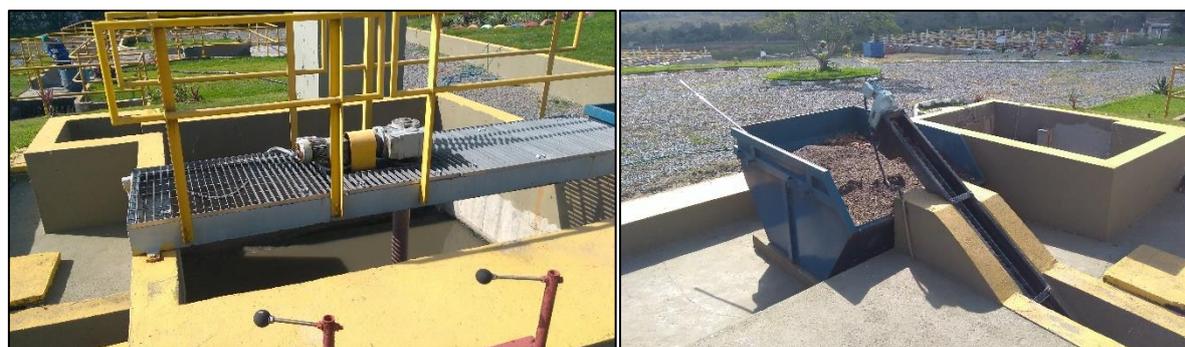
**Figura 15 - Pré tratamento da ETE Jacuípe II: (a) Gradeamento mecânico; (b) Caixa de Areia**

unidade para desinfecção, mas não é utilizada. As Figuras de 15 a 22 apresentam as etapas da ETE Jacuípe II.

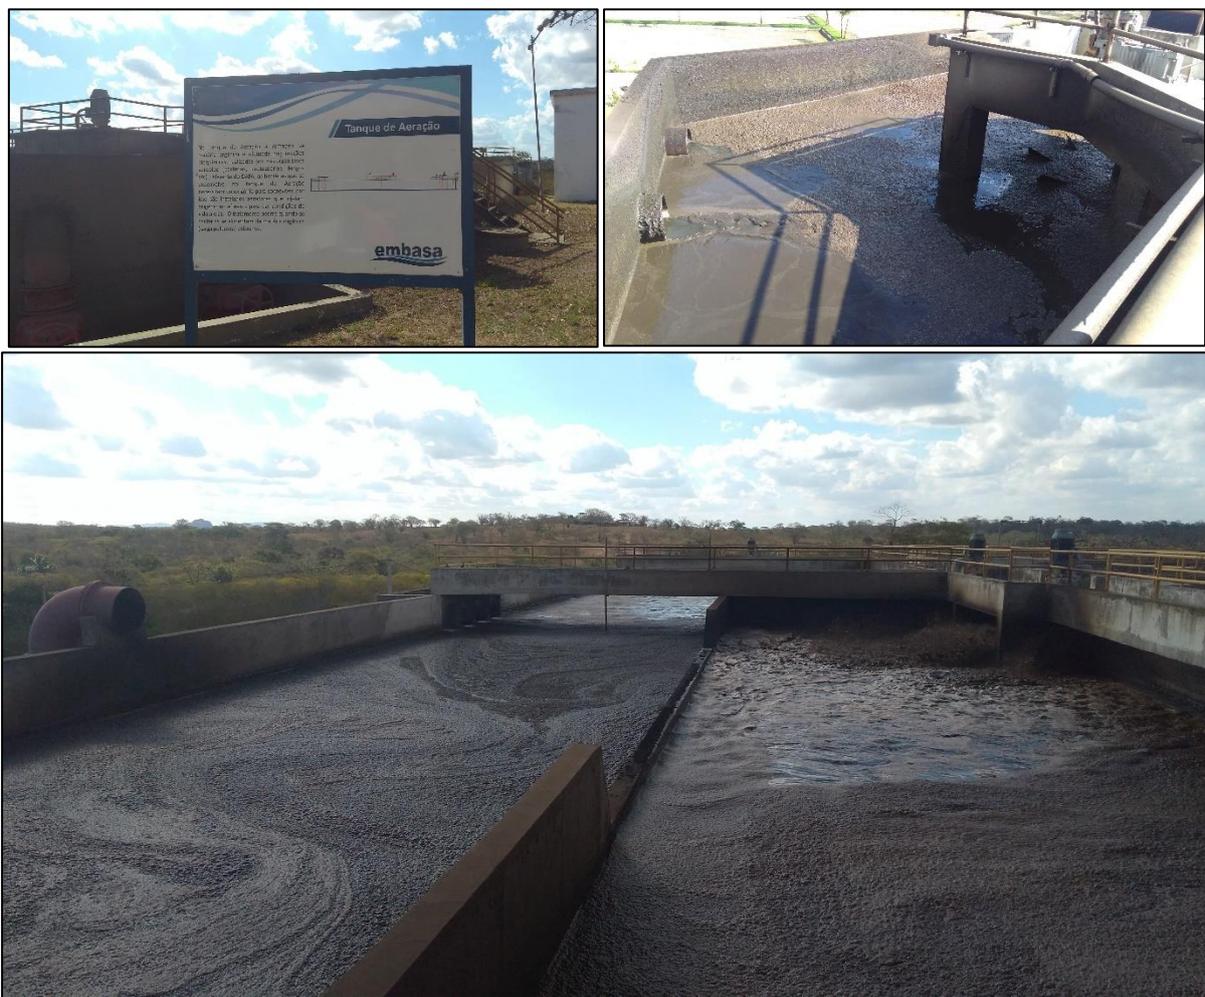
Figura 19 - Tanques de Aeração (lodos ativados) da ETE Jacuípe II

A ETE Jacuípe II, implantada em 2013 e ampliada em 2013, conta com 6 DAFAs, tanques aerados, 4 decantadores, 10 leitos de secagem, e Biodigestor com geração de energia elétrica, que funcionarão como reforço à estação de tratamento existente. Dos 10 leitos de secagem, apenas 1 está sendo utilizado, pois a operação visa esgotar a capacidade de um leito por vez, os quais foram dimensionados para um horizonte de 30 anos. O efluente tratado é enviado para o riacho das Panelas, afluente do rio Jacuípe. A ETE conta também com

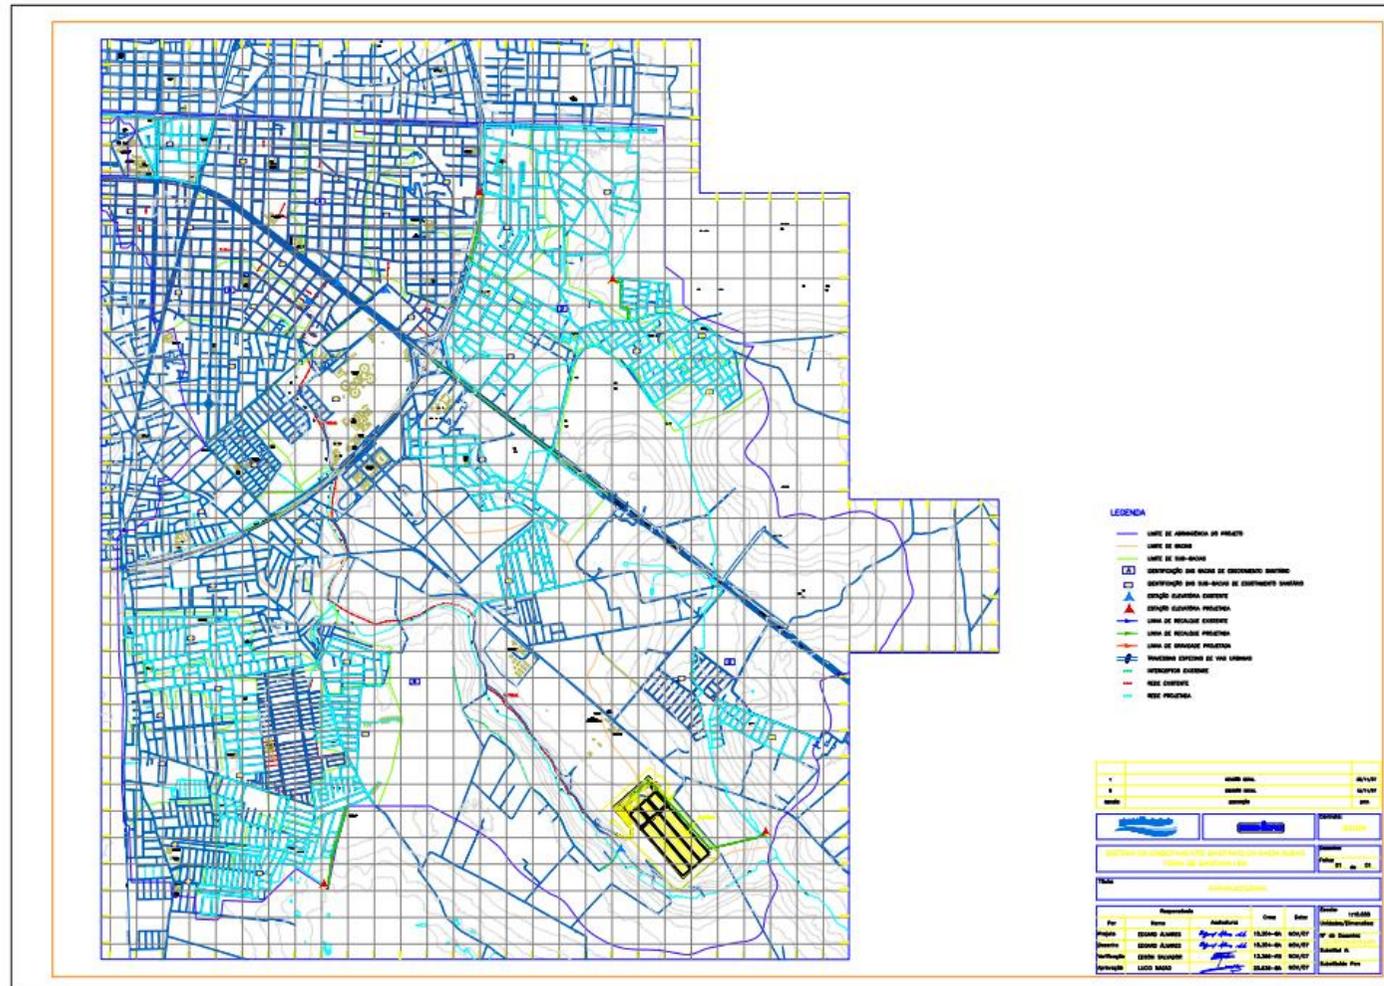
Figura 23 - Arranjo geral do Sistema de Esgotamento Sanitário da Bacia do rio Subaé

A extensão total da linha de recalque na bacia do Subaé é de 3.750 m, com diâmetro variável entre 350 e 500 mm, com trechos em DEF<sup>o</sup>F<sup>o</sup> e F<sup>o</sup>F<sup>o</sup>.

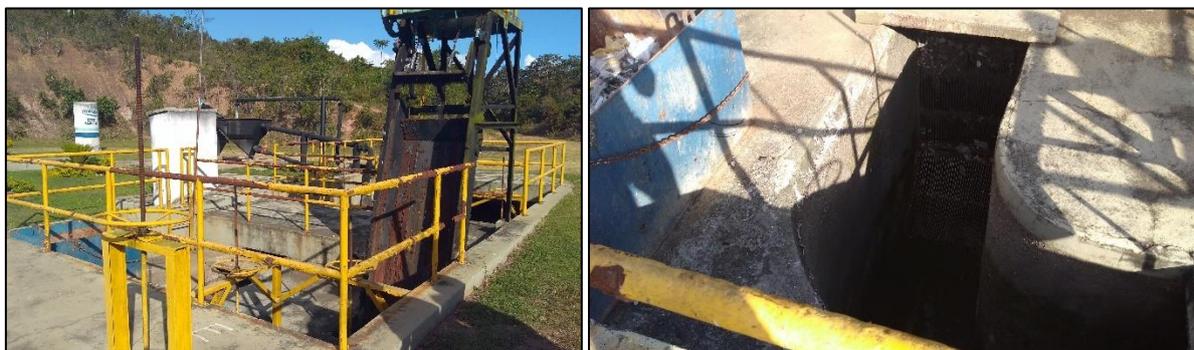
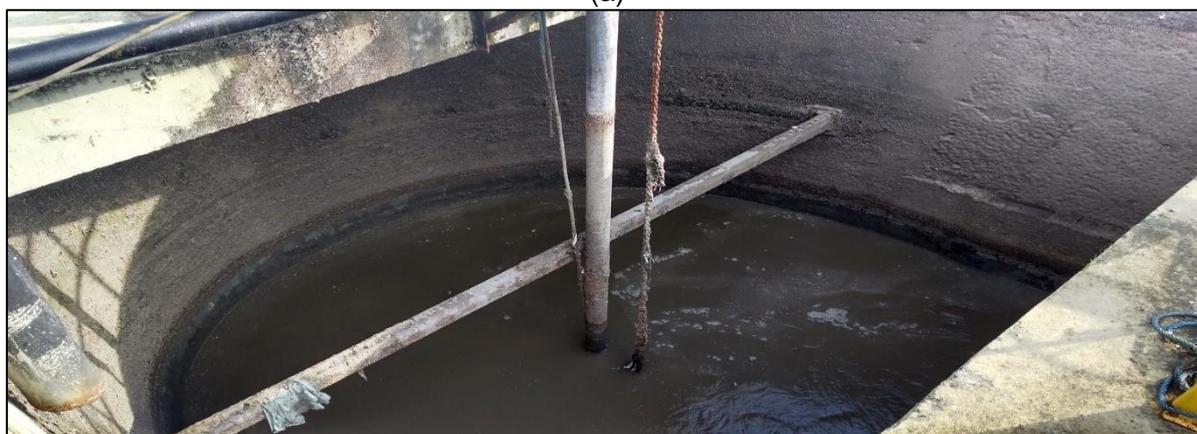
**Figura 24 - Pré tratamento da ETE Subaé: (a) Gradeamento mecanizado; (b) caixa de areia**

A ETE Subaé, que foi implantada em 2006 e ampliada em 2011 e 2014, recebe contribuições de limpas fossas, de modo que está sendo finalizada a construção de um tanque para facilitar o controle e o recebimento desse material, desse tanque o efluente será reunido com o efluente trazido pela rede coletora. Está em construção também um novo leito de secagem. A vazão de efluente recebido dessa fonte corresponde à 1500m<sup>3</sup>/mês. As Figuras de 24 a 30 apresentam as etapas do tratamento da ETE Subaé.

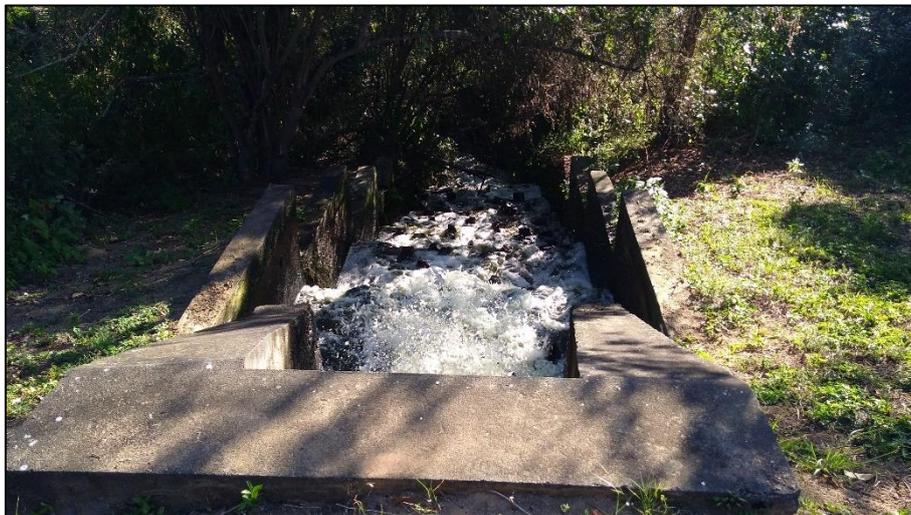
**Figura 30 - Saída do efluente tratado na ETE Subaé**

De acordo com informações coletadas em vista de campo, a eficiência da ETE Subaé é de remoção de 95% da DBO, sendo a melhor eficiência do SES de Feira de Santana. A eficiência das ETEs compactas existentes no SES não atinge 75%, segundo as informações, de modo que a equipe da Embase tem sempre problemas para controlá-la.

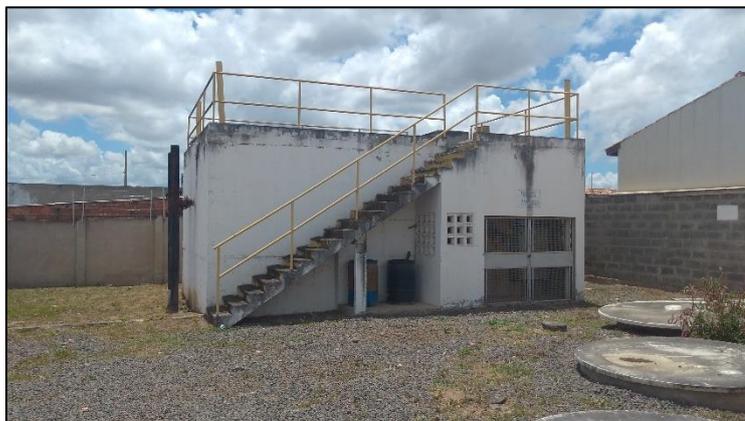
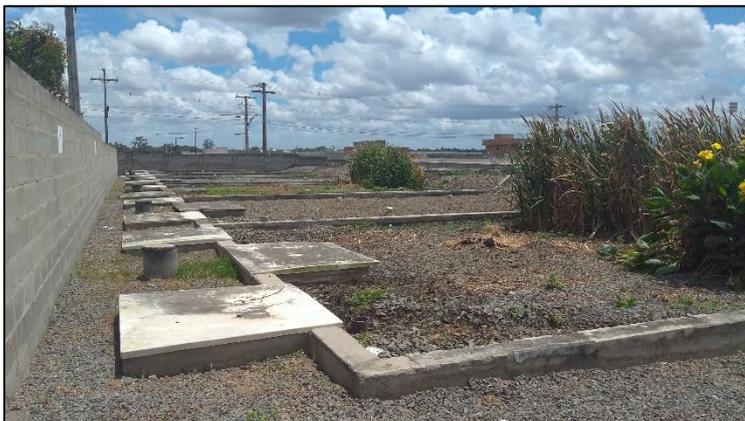
**Figura 33 - ETE Viva Mais Papagaio**

- Viva Mais Papagaio: 1 DAFA, 6 wetlands (com heliconia e taboa) (Figura 33).
- Asu Ville Duo: 2 DAFA, 2 tanques de aeração, 2 decantadores. A caixa de areia dessa unidade está subdimensionada, pois sempre é necessária sua limpeza (Figura 34).

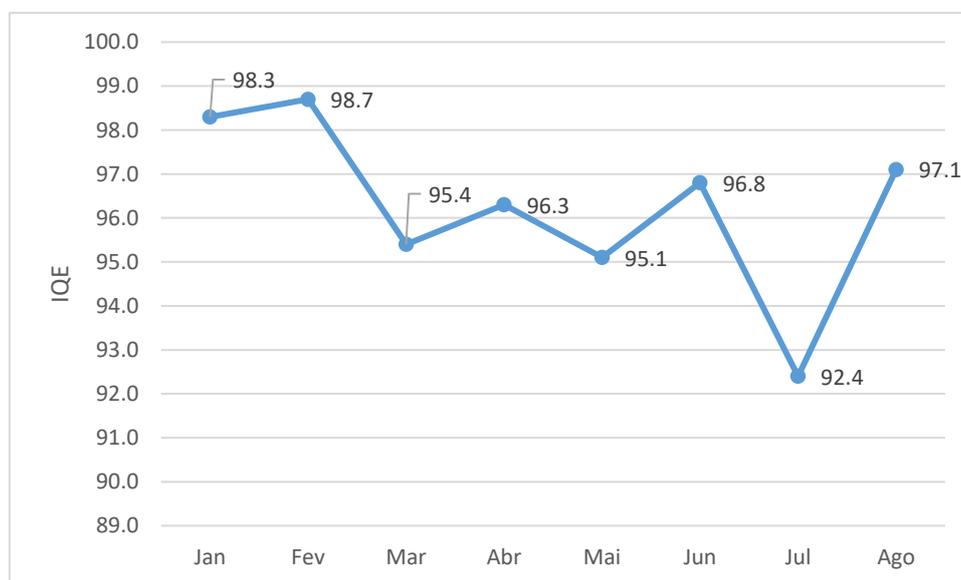
**Figura 44 - IQE do SES de Feira de Santana em 2017**

Nota-se que o mês com menor índice foi julho, provavelmente devido ao maior índice pluviométrico ocorrido nesse mês associado ao carreamento de resíduos das vias para as ETEs, uma vez que um dos problemas identificados no tratamento de esgotos de Feira de Santana está relacionada à entrada de contribuições pluviais na rede coletora.

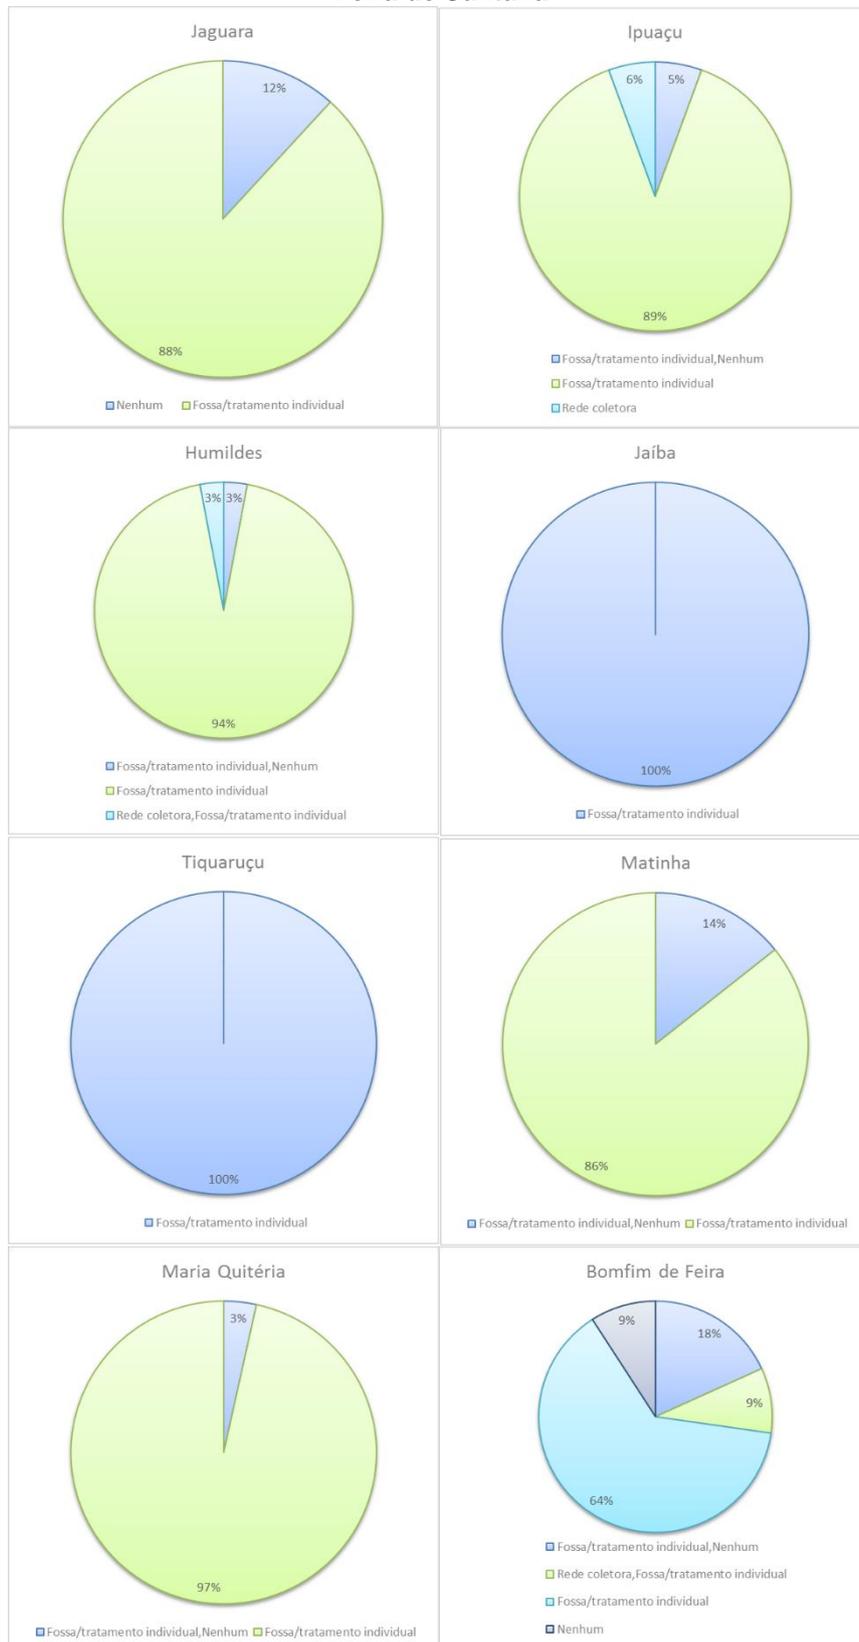
**Figura 47 - Tipo de Solução de Esgotamento adotado nas localidades rurais dos distritos de Feira de Santana**

A Figura 47 mostra quais os tipos de solução de esgotamento sanitário presentes nas localidades de cada distrito de Feira de Santana.

Os resultados obtidos a partir do levantamento de campo, confirmam o que foi observado a partir dos dados do IBGE, ou seja, a situação do esgotamento sanitário na zona rural de Feira de Santana é precária e a população lança mão da utilização de fossas, em sua maioria fossas negras para tratamento e destinação de seus efluentes. A Prefeitura Municipal não realiza nenhuma ação visando a melhoria dessas condições, de modo que os valores apresentados para utilização de rede coletora devem estar relacionados ao lançamento na rede pluvial existente nas proximidades, já que ocorreram nos distritos mais próximos da sede municipal que apresentam características urbanas avançadas (Humildes e Ipuacu).

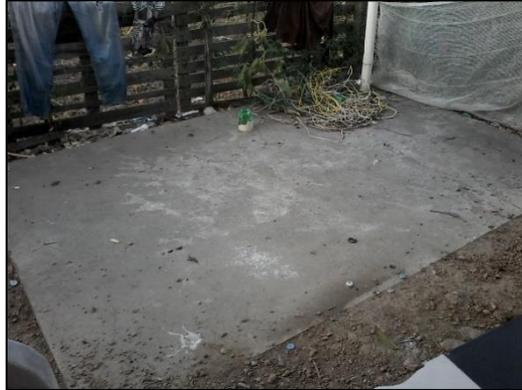
**Figura 48 - Fossa Absorvente - Cascalheira**

A solução de esgotamento sanitário é realizada de forma autônoma pelos próprios moradores, através de fossas absorventes (Figura 48) convencionais, que recebem os efluentes oriundos dos sanitários, enquanto que a água cinza (Figura 49) das pias e chuveiros é disposta diretamente no terreno, em meio à vegetação; ou na própria rua. Estima-se que 80% dos moradores da localidade possuam fossas absorventes e sanitários em suas residências, enquanto o restante faz as necessidades ao céu aberto.

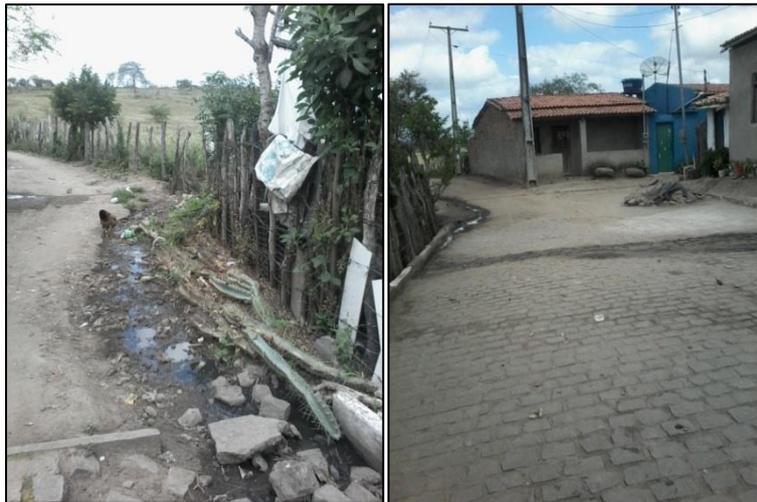
**Figura 50 - Esgoto a céu aberto - Morrinhos**

O próprio morador é responsável pelo esgotamento sanitário da sua casa, a grande maioria dos domicílios utiliza a fossa como solução para o esgoto, já as águas de pia e chuveiro são descartadas a céu aberto, inclusive as (6) famílias que não dispõem de abastecimento de água não tem fossa e nenhum outro tipo de solução para os efluentes das residências. De acordo com informações coletadas em campo, dos 160 domicílios, 100 possuem banheiros com sanitário, sendo que 50 (cinquenta) são internos e 50 (cinquenta) externos. É comum encontrar esgoto correndo a céu aberto na comunidade de Morrinhos, como pode ser observado na Figura 50.

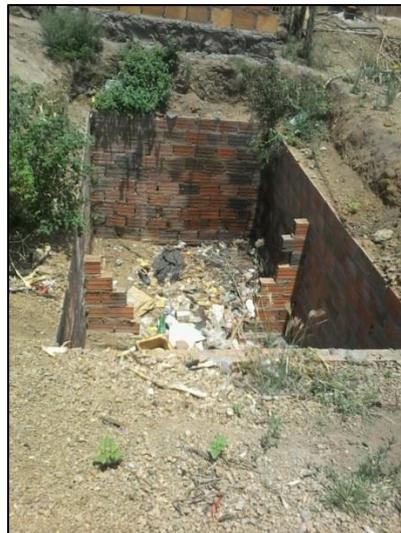
**Figura 51 - Fossa com lixo – Dois em Um**

Com relação ao esgotamento sanitário a situação é bastante precária. Cada morador é responsável pelo esgotamento sanitário da sua casa. Na comunidade existem duas fossas absorventes e apenas uma está funcionando, estando a outra ainda em construção servindo para acumular entulho (Figura 51). Dos 15 (quinze) domicílios da comunidade, apenas 2 (dois) possuem sanitário. A disposição final do esgoto das residências é no pasto, e as águas de pias e chuveiro são encaminhadas para o quintal ou açude para serem reutilizados pelos animais (Figura 52). Não existem casos de doenças relacionadas ao saneamento na comunidade.

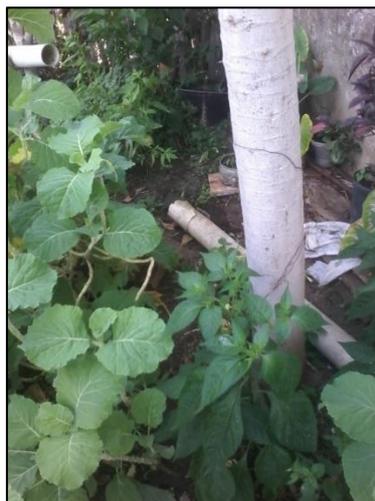
**Figura 53 - Descarte de águas cinzas - Pinicaria**

A visita foi realizada no dia 03/10/2017, a comunidade possui 20 domicílios, e aproximadamente 100 moradores. De acordo com o agente distrital Sr. Luiz de Oliveira nesta localidade os moradores são os responsáveis pela construção e manutenção das fossas existentes, sendo que 100% dos domicílios utilizam a fossa absorvente como solução para o esgoto. As águas de pias e chuveiro (Figura 53) são descartadas no quintal. As fossas possuem revestimento nas laterais, piso, tampa e respirador e todas as casas tem instalações sanitárias internas. De acordo com os moradores não existem casos de doenças relacionadas ao saneamento na comunidade.

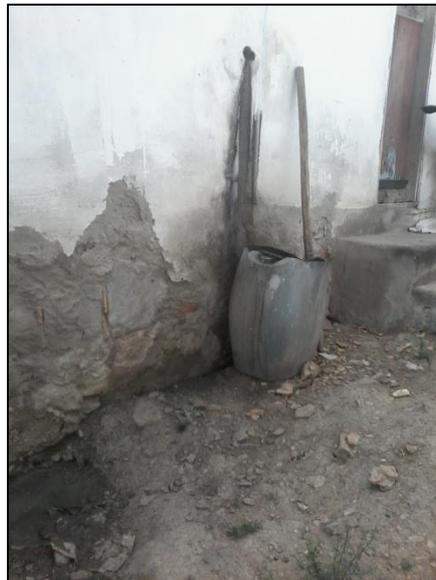
**Figura 54 - Descarte de águas cinzas - Lizibia**

Na comunidade não existe nenhuma solução de esgotamento sanitário, todas as casas encaminham o esgoto e as águas de pias e chuveiros (Figura 54) para o quintal ou para o pasto. Apesar da situação crítica com relação ao saneamento básico, não foram registrados casos de doenças na comunidade.

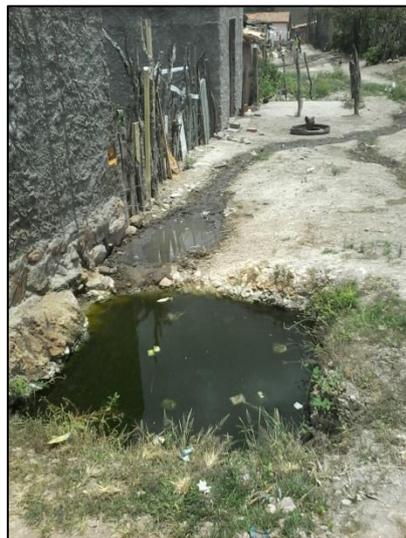
**Figura 55 - Esgoto à céu aberto – Sede Jaguará**

Os moradores são os responsáveis pela construção e manutenção das fossas absorventes existentes na comunidade. De acordo com o agente de saúde mais ou menos 5 a 10 domicílios não possuem fossa e nem banheiro, descartando as águas a céu aberto. Em campo foi observado esgoto disposto a céu aberto (Figura 55).

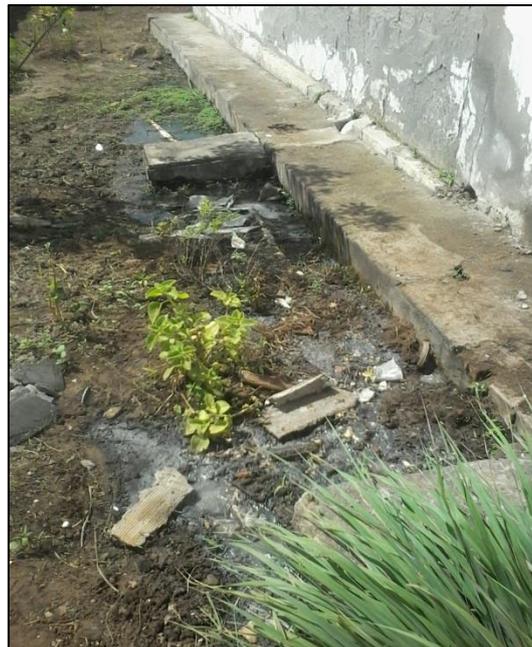
**Figura 56 - Descarte de águas cinzas da escola - Malhador**

Com relação ao esgotamento sanitário, 85% das casas possui banheiro e a solução para o esgoto são as fossas absorventes, construídas pelos próprios moradores com revestimento apenas nas laterais. As águas das pias e chuveiros são encaminhadas para os quintais.

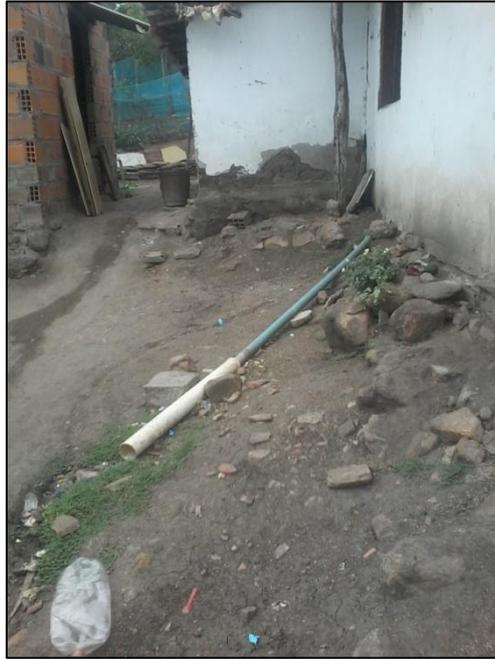
**Figura 57 - Descarte do esgoto - Olaria**

A visita foi realizada no dia 04/10/2017 a pedido de alguns moradores da comunidade que estavam em Barra no momento da aplicação do questionário, dizendo que a situação era bastante crítica. A comunidade possui 10 domicílios e aproximadamente 60 moradores. A entrevista foi realizada com a moradora Sra. Juliana Santiago, ela informou que não existe nenhuma solução para o tratamento das águas residuárias das residências. Todo esgoto é disposto no solo, e muitas vezes os moradores fazem as necessidades à céu aberto. Apesar da realidade crítica, de acordo com a entrevistada, não são registrados casos de doenças relacionadas ao saneamento na comunidade, e os moradores utilizam a associação comunitária de Barra.

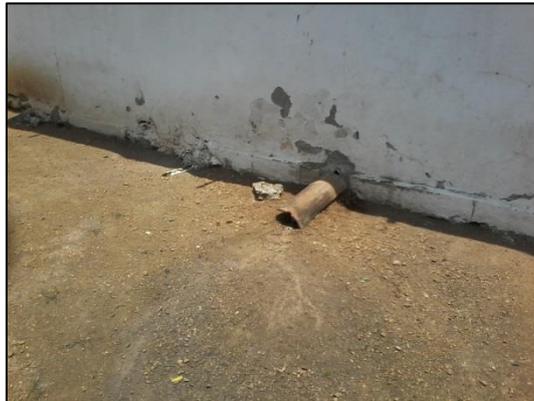
**Figura 58 - Águas cinzas - Corredor do Povo**

Aproximadamente 80% possuem instalações sanitárias e utilizam as fossas absorventes como solução para o esgoto. As fossas são revestidas com tijolo e cimento nas laterais, possuem piso, tampa e respirador. As águas das pias e chuveiros geralmente são encaminhadas para o quintal, e as casas que não possuem fossa também lançam o esgoto a céu aberto. De acordo com a entrevistada não existem casos de doenças relacionadas ao saneamento na comunidade, e os moradores utilizam a Associação Comunitária do Corredor do Povo.

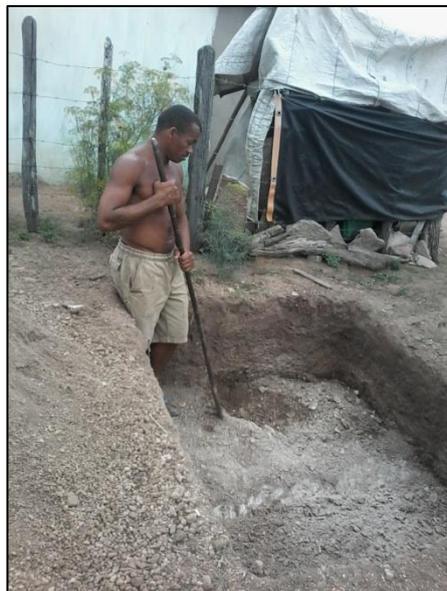
**Figura 59 - Morador escavando sua fossa absorvente - Areal**

A situação do esgotamento sanitário na localidade é preocupante, aproximadamente 30% das casas possuem banheiro e a solução para o esgoto são as fossas absorventes que são revestidas nas laterais, possuem piso, tampa e respirador. As casas que não possuem fossa lançam o esgoto a céu aberto, e as águas das pias e chuveiros geralmente são encaminhadas para o quintal.

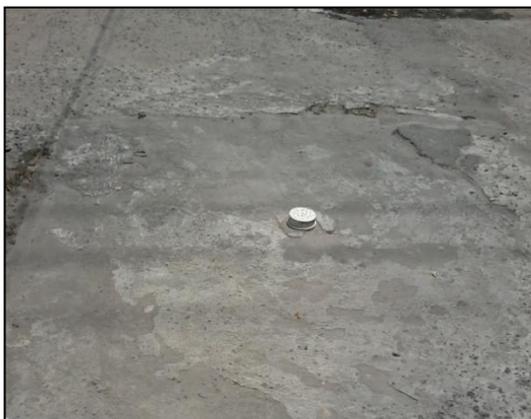
**Figura 60 Fossa absorvente**

Com relação aos efluentes domésticos, todas as residências possuem soluções individuais de disposição final, que de acordo com as características apresentadas pelos moradores, são fossas absorventes, pois não possuem fundo impermeabilizado. Os despejos oriundos de pias e lavanderias, tecnicamente definidos como águas cinza, eram dispostos no próprio terreno a fim de não saturar a capacidade volumétrica das fossas e/ou contribuir com irrigação de frutíferas, hortaliças ou outras plantas cultivadas. As Figuras 61 e 62 apresentam, respectivamente, a fossa absorvente e o sistema de disposição de águas cinza de Umbuzeiros.

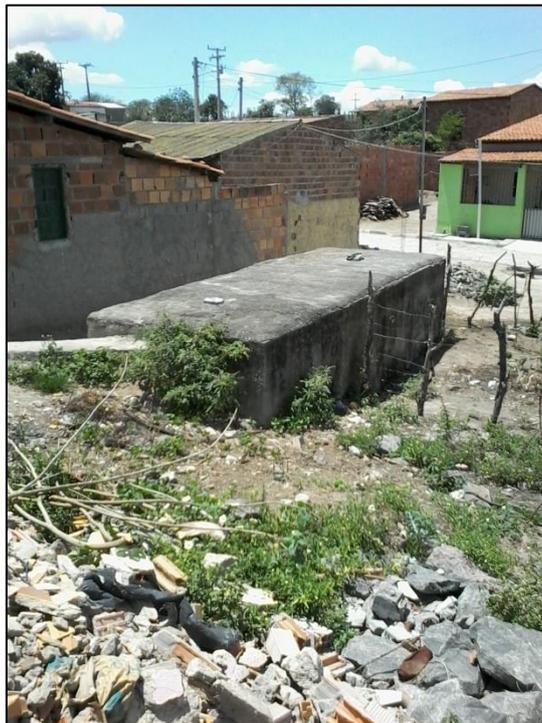
**Figura 64 - Fossa absorvente – Vila São José**

Nesta localidade algumas casas possuem fossas absorventes (Figura 64) com tampa e revestimentos apenas nas laterais. Existe também na comunidade uma fossa construída para receber o esgoto das residências, mas ela não suporta a demanda e o esgoto corre a céu aberto, provocando a interdição da rua e atinge um açude no terreno vizinho onde existe uma criação de animais.

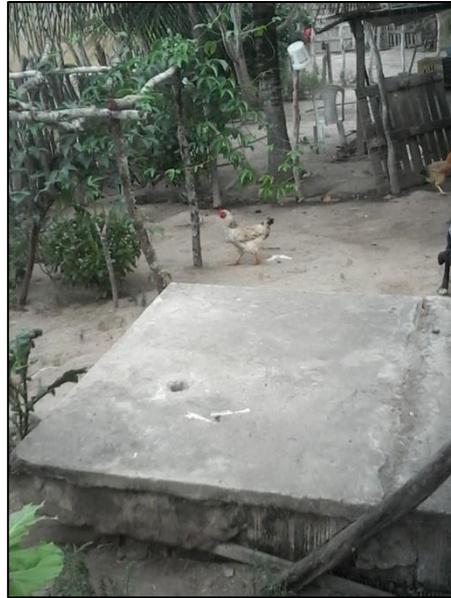
**Figura 66 Fossa de Galhardo**

A visita foi realizada no dia 09/10/2017, a entrevista foi feita com um funcionário administrativo do Posto de Saúde da Família (PSF) da comunidade. De acordo com a entrevistada existem 100 domicílios e aproximadamente 400 moradores. Nessa localidade aproximadamente 95% das residências tem fossas absorventes construídas pelos moradores. Tais fossas (Figura 66) são providas de tampa, revestimentos nas laterais, piso e respirador, e as águas de pias e chuveiros são encaminhadas para o quintal. Existem casos de diarreias, mas não sabe a relação com o saneamento básico. O nome da associação da localidade é Associação Rural de Caroá e adjacências e antes de chegar água encanada teve o programa das cisternas e de construção de banheiros.

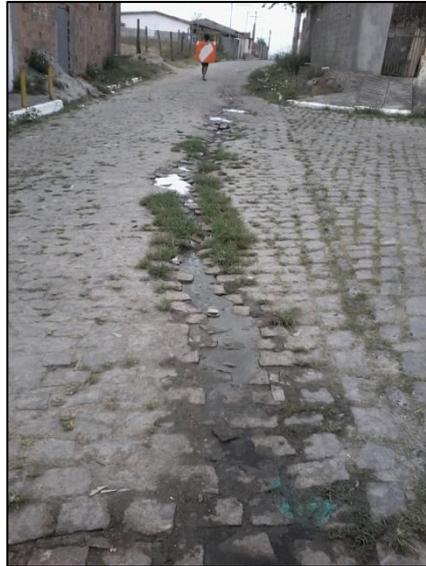
**Figura 67 - Esgoto a céu aberto Km7**

A visita foi realizada no dia 09/10/2017, na qual foi identificado que a comunidade é bastante povoada com aproximadamente 600 domicílios e em torno de 2000 moradores e segundo informações coletadas em campo, hoje é considerada um bairro de Feira de Santana. A entrevista foi feita com uma agente de endemias que trabalha da comunidade, informou que aproximadamente 70% das residências encaminham o esgoto para fossas construídas com tampa, revestimentos nas laterais, piso e respirador. As casas que não possuem fossa absorvente encaminham o esgoto a céu aberto (Figura 67), e com relação as águas de pias e chuveiros, normalmente são encaminhadas para o quintal. Segundo a agente, não existem casos de doenças relacionadas ao saneamento e existe a Associação dos moradores do Km7.

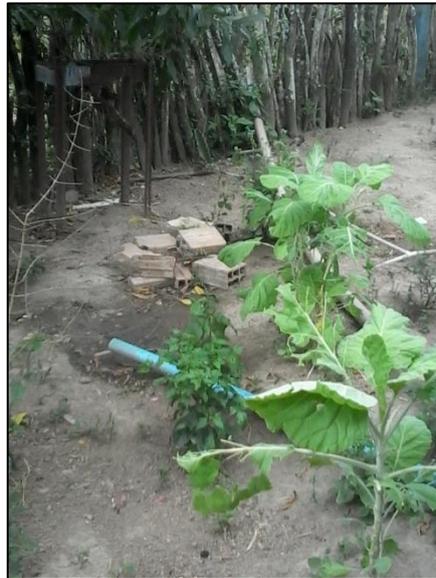
**Figura 68 - Águas cinzas em Baêta**

De acordo com o entrevistado, apenas 10% da comunidade possui a fossa absorvente como solução para o esgoto das residências. Essas fossas são construídas pelos moradores e apresentam tampa, revestimento nas laterais, piso e respirador. As casas que não possuem fossa dispõem a céu aberto o esgoto. As águas de pias e chuveiros (Figura 68), normalmente são encaminhadas para o quintal. Segundo a agente, não existem casos de doenças relacionadas ao saneamento e existe associação, mas os moradores não souberam dizer o nome correto. Foi identificado que já aconteceu na comunidade um programa de construção de cisternas para as residências.

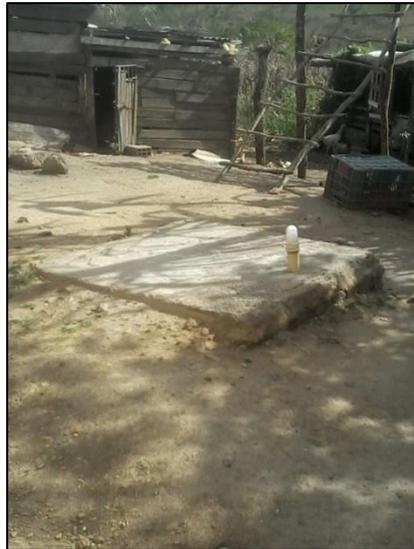
**Figura 69 - Fossa de Capim**

A visita foi realizada no dia 10/10/2017. A comunidade possui aproximadamente 40 casas e 200 moradores. A entrevista foi feita com a lavradora Sra. Maria da Glória dos Santos, e o agente distrital Ricon, que conhece bastante a região. A solução para o esgoto das residências são as fossas absorventes (Figura 69) que são construídas pelos moradores, com tampa, revestimento nas laterais, piso e respirador. As casas que não apresentam fossa dispõem o efluente a céu aberto, e com relação as águas de pias e chuveiros, normalmente são encaminhadas para o quintal. Segundo a agente, não existem casos de doenças relacionadas ao saneamento e existe associação, mas os moradores não souberam dizer o nome. Informaram que já aconteceu na comunidade um programa de construção de cisternas para as residências.

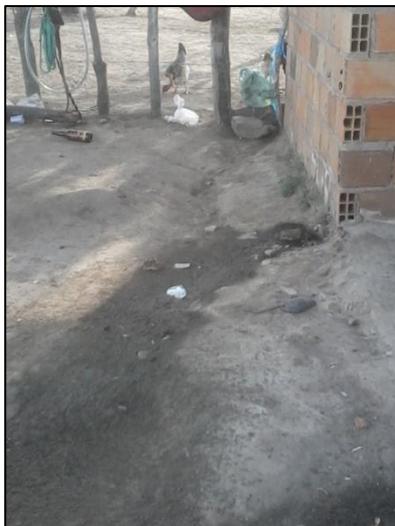
**Figura 70 - Águas cinzas Caroá**

A solução para o esgoto das residências nessa localidade são as fossas, cerca de 40%, construídas pelos moradores. As fossas apresentam tampa, revestimento nas laterais, piso e respirador. As casas que não possuem fossa dispõem as águas de pias e chuveiros (Figura 70), normalmente no quintal. Segundo a agente, não existem casos de doenças relacionadas ao saneamento na localidade. Existe associação, mas os moradores não souberam dizer o nome correto.

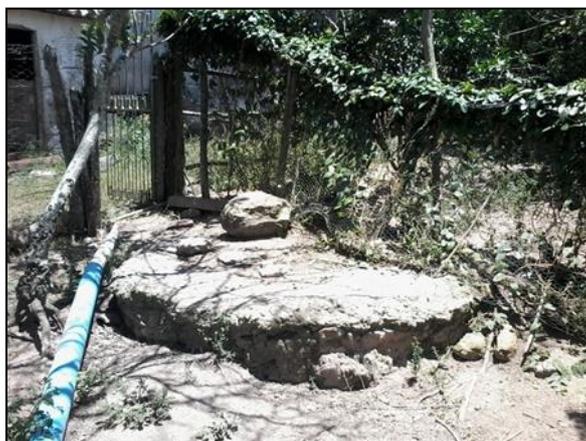
**Figura 71 - Fossa Fazenda Mergulho**

O esgotamento sanitário é realizado de forma autônoma por cada morador, através de fossas absorventes convencionais (Figura 71), que recebem efluentes oriundo dos sanitários, enquanto as águas cinzas (pias e chuveiros) é disposta diretamente no terreno (Figura 72). Estima-se que todas as residências possuam sistema para tratamento de esgoto.

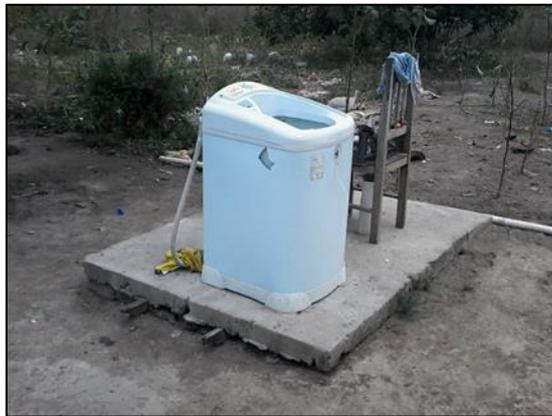
**Figura 73 - Fossa absorvente - Brava**

O esgotamento sanitário da comunidade foi projetado e construindo juntamente com as casas do projeto de desapropriação, enquanto que nas novas residências é realizado de forma autônoma pelos moradores da comunidade, que são responsáveis pela construção e manutenção das fossas. Estima-se que 90% (noventa) dos domicílios utilizam fossas absorventes convencionais (Figura 73), feitas com alvenaria, tampa de cimento e sem piso, para receberem os efluentes oriundos dos sanitários, enquanto as águas cinzas (pias e chuveiros) são dispostas diretamente no terreno (Figura 74).

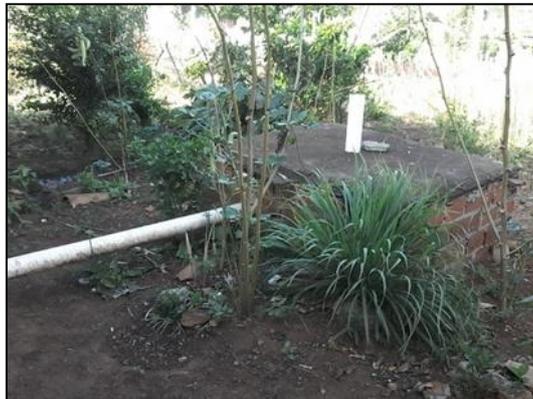
**Figura 75 – Fossa absorvente - Iêda Barrada**

O esgotamento sanitário é realizado de forma autônoma pelos moradores da comunidade, que são responsáveis pela construção e manutenção das fossas existentes. Estimando que 90% (noventa) dos domicílios utilizam fossas absorventes (Figura 75) convencionais (revestidas com alvenaria, tampa de cimento e sem piso) para receberem os efluentes oriundos dos sanitários, enquanto as águas cinzas (pias e chuveiros) são dispostas diretamente no terreno (Figura 76).

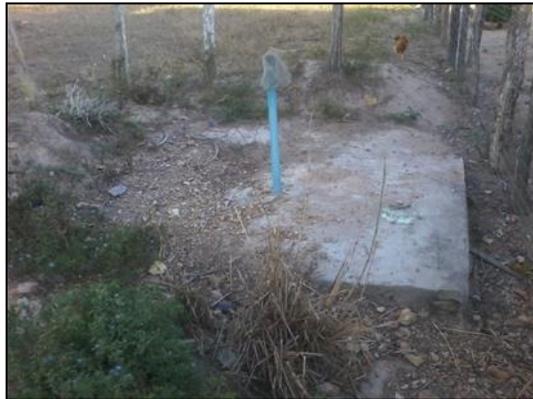
**Figura 77 - Fossa absorvente de Nunes**

O esgotamento sanitário é realizado de forma autônoma pelos moradores da comunidade, que são responsáveis pela construção e manutenção das fossas existentes. Estimando que 90% (noventa) dos domicílios utilizam fossas absorventes (Figura 77) convencionais (revestidas com alvenaria, tampa de cimento e sem piso) para receberem os efluentes oriundos dos sanitários, enquanto as águas cinzas (pias e chuveiros) são dispostas diretamente no terreno (Figura 78).

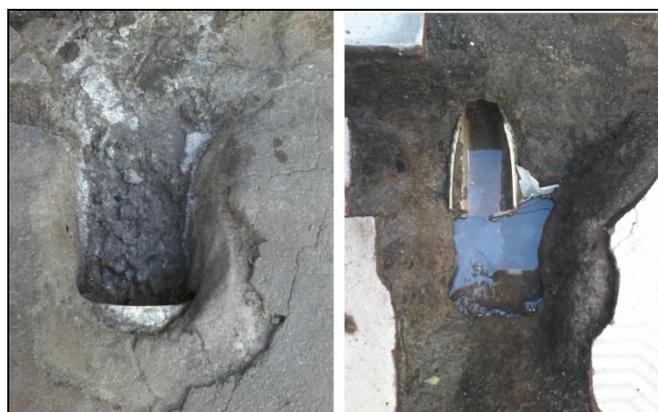
**Figura 79 - Tubulação de disposição de águas servidas - Sede**

Nos dias 10 e 11/10/2017 foram iniciados levantamentos no distrito de Humildes, a primeira visita foi destinada à sede, na presença do Administrador distrital Liliano dos Santos Alves, que relatou as condições do local quanto aos serviços de saneamento, foram identificadas 7500 residências a uma média de 4 habitantes por domicílio. Quanto aos serviços de esgotamento sanitário, todas as residências possuem fossas, enquadradas como fossas absorventes, onde são despejados dejetos dos banheiros convencionais e as águas cinzas são dispostas a céu aberto como podem ser vistos nas Figuras 80 e 81.

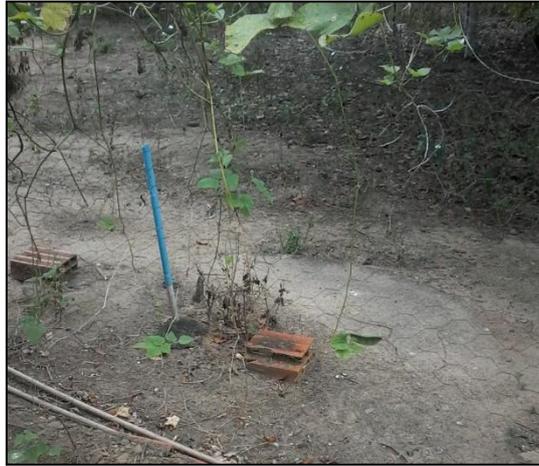
**Figura 82 – Fossa absorvente – Escoval**

Quanto aos sistemas de disposição de efluentes domésticos, todas as residências possuem sistema de disposição, onde há uma segregação entre águas servidas e águas dos banheiros, conformando os mesmos sistemas anteriormente relatados. As Figuras 82 e 83 expõem, respectivamente, a fossa absorvente e o encaminhamento de águas cinza ao terreno do domicílio.

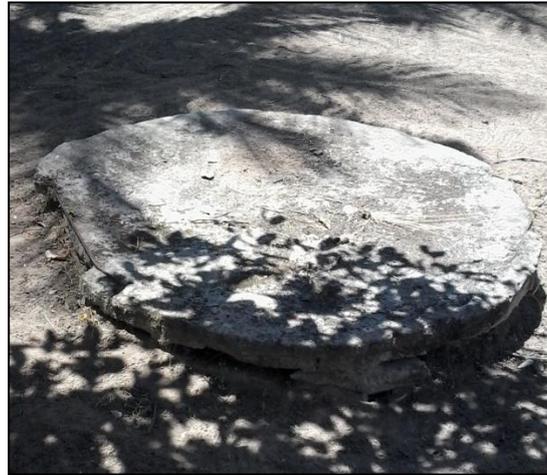
**Figura 84 –Fossa absorvente- Pindobal**

Em visita à localidade de Pindobal, o Moto taxista Evanildo Santana relatou que em relação aos efluentes gerados, os sistemas seguem o mesmo padrão com fossas absorventes e a disposição de águas cinza no próprio terreno. A Figura 84 mostra, a fossa absorvente construída pelo próprio morador local.

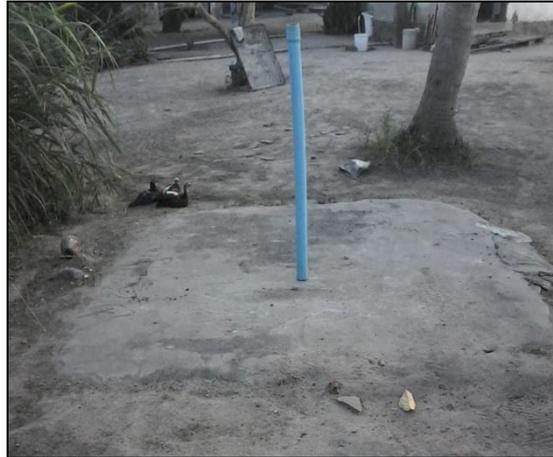
**Figura 85 – Fossa absorvente - Cristóvão**

As mesmas características se relacionam aos sistemas de disposição de efluentes domésticos, com exceção da zona de Boa Esperança em que a Dona Gertrudes Ferreira da Silva informou que há uma rede coletora de esgoto, mas a população não aderiu ao sistema devido às posteriores tarifas a serem cobradas pelo serviço, retornando todos os domicílios às soluções alternativas individuais. As Figuras 85 e 86 expõem os sistemas de disposição

de efluentes domésticos, respectivamente, fossa absorvente na região do Cristóvão e disposição de águas cinza no terreno, na zona da Vila Fluminense.

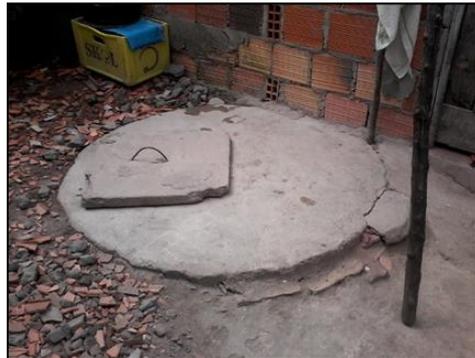
**Figura 87 - Fossa absorvente Conj. Habitacional José Falcão**

O esgotamento sanitário é realizado de forma autônoma, sendo responsabilidade de cada morador, a destinação do esgoto, bem com a construção e manutenção das fossas. Estima-se que todas as habitações possuem fossas absorventes tradicionais (Figura 87), que recebem efluentes oriundos dos sanitários, enquanto as águas cinzas (pias e chuveiros) são dispostas diretamente no terreno ou na rua, onde se acumula e escorre pela sarjeta e pelo sistema de drenagem. (Figura 88).

Uma parte dos habitantes da localidade passa por uma situação complexa em relação ao saneamento básico, pois em períodos de chuva, o local sofre de alagamentos, que fazem com que as fossas transbordem o seu esgoto, poluindo e contaminando as casas dos moradores. Além de gerar incômodos e trazer risco à saúde dos habitantes.

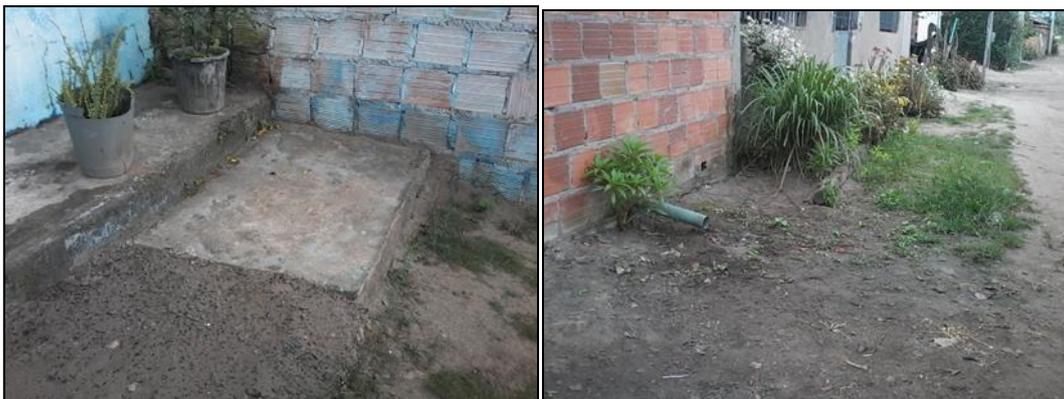
**Figura 89 - Fazenda São Caetano: (a) fossa absorvente; (b) águas cinzas**

O esgotamento sanitário é realizado de forma autônoma pelos moradores da comunidade, que são responsáveis pela construção e manutenção das fossas existentes. Estimando que 90% (noventa) dos domicílios utilizam fossas absorventes (Figura 89) convencionais (revestidas com alvenaria, tampa de cimento e sem piso) para receberem os efluentes oriundos dos sanitários, enquanto as águas cinzas (pias e chuveiros) são dispostas diretamente no terreno (Figura 89) e na rua.

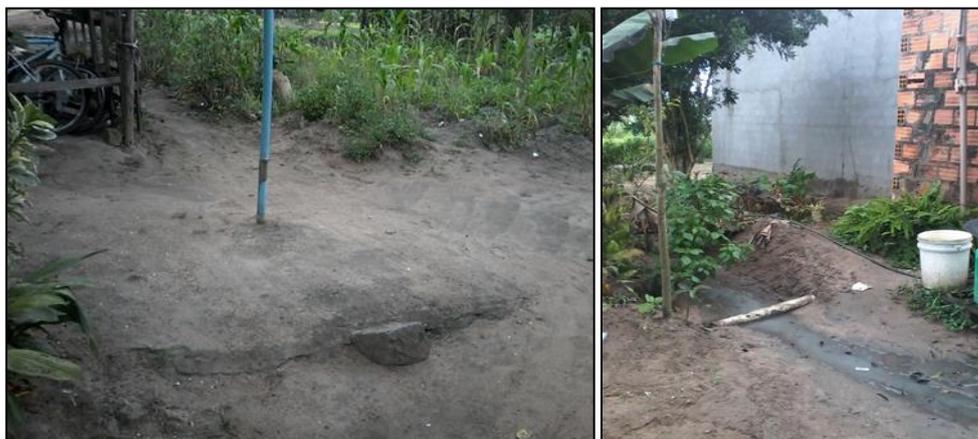
**Figura 90 - Fazenda Borda da Moça: (a) fossa absorvente; (b) disposição de águas cinzas**

O esgotamento sanitário é realizado de forma autônoma por cada morador, através de fossas absorventes convencionais (Figura 90), que recebem efluentes oriundo dos sanitários, enquanto as águas cinzas (pias e chuveiros) é disposta diretamente no terreno (Figura 90).

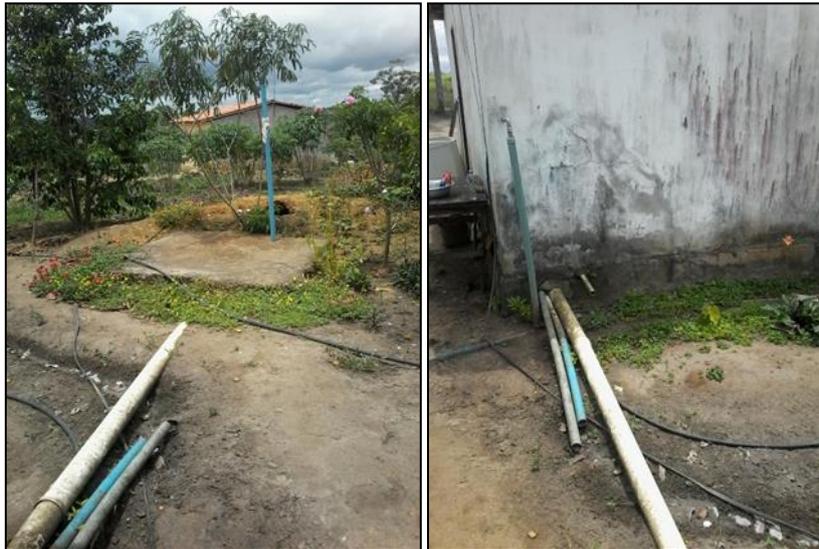
**Figura 91 - Fazenda Pedra: (a) fossa absorvente; (b)destinação de águas cinzas**

O esgotamento sanitário é realizado de forma autônoma pelos moradores da comunidade, que são responsáveis pela construção e manutenção das fossas existentes. Estimando que 90% (noventa) dos domicílios utilizam fossas absorventes (Figura 91) feitas de alvenaria, com tampa de cimento e sem piso, para receber os efluentes oriundos dos sanitários, enquanto as águas cinzas (pias e chuveiros) são dispostas diretamente no terreno ou na rua (Figura 91).
