**Execução de Serviços de Auxílio e Apoio na Viabilização e Instituição do Plano Municipal de Saneamento Básico do Município de Feira de Santana**

***Produto 11 – Relatório Preliminar do PMSB  
Tomo IV– Diagnóstico de Esgotamento Sanitário  
Rev 00 - Salvador – junho/2018***

## Acordo de Cooperação SIHS/PMFS

Contrato nº 11/2016

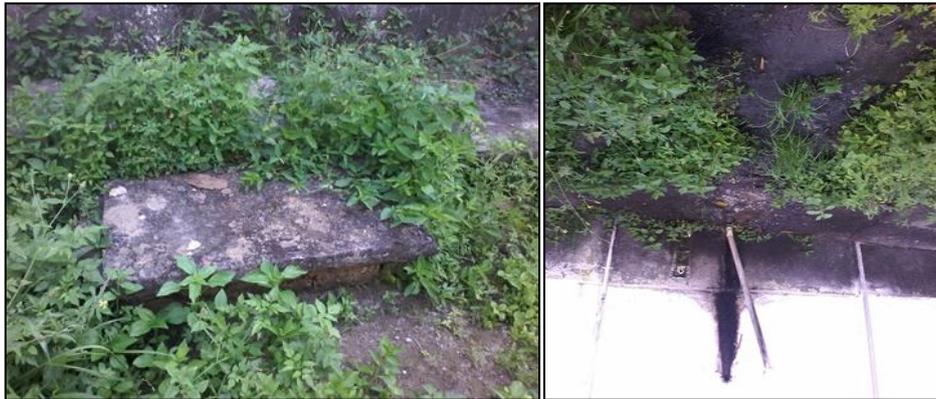
**Figura 92 - Campestre: (a) fossa absorvente; (b) destinação de águas cinzas**

O esgotamento sanitário é realizado de forma autônoma pelos moradores da comunidade, que são responsáveis pela construção e manutenção das fossas existentes. Estimando que todos os domicílios utilizam fossas absorventes (Figura 92) feitas de alvenaria, com tampa de cimento e sem piso, para receberem os efluentes oriundos dos sanitários, enquanto as águas cinzas (pias e chuveiros) são dispostas diretamente no terreno ou na rua (Figura 92).

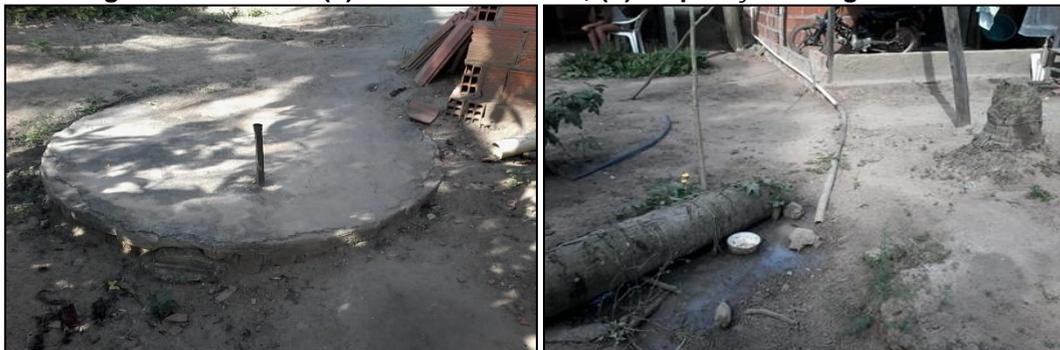
**Figura 93 - Vitória: (a) fossa absorvente; (b) disposição de águas cinzas**

A visita foi realizada no dia 11/10/2017, com a entrevista da comerciante e moradora Sr. Michele Paim Santos, que estimou que a comunidade possui 35 (trinta e cinco) domicílios, distribuídos próximos e agrupados uns com os outros, e aproximadamente 250 (duzentos e cinquenta) moradores. O esgotamento sanitário é realizado de forma autônoma pelos moradores da comunidade, que são responsáveis pela construção e manutenção das fossas existentes. Estimando que todos os domicílios utilizam fossas absorventes (Figura 93) feitas de alvenaria, com tampa de cimento e sem piso, para receberem os efluentes oriundos dos sanitários, enquanto as águas cinzas (pias e chuveiros) são dispostas diretamente no terreno ou na rua (Figura 93).

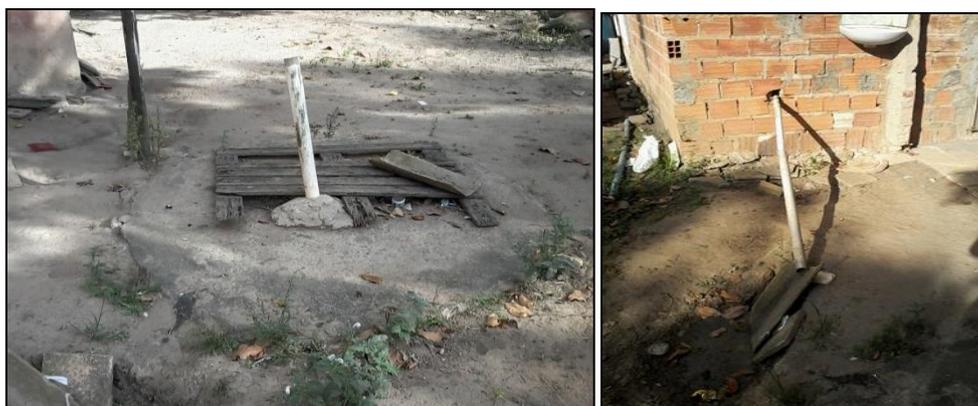
**Figura 94 – Fazenda Rosário: (a) fossa absorvente; (b) disposição de águas cinzas**

O esgotamento sanitário é realizado de forma autônoma pelos moradores da comunidade, que são responsáveis pela construção e manutenção das fossas existentes. Estimando que todos os domicílios utilizam fossas absorventes (Figura 94) feitas de alvenaria, com tampa de cimento e sem piso, para receberem os efluentes oriundos dos sanitários, enquanto as águas cinzas (pias e chuveiros) são dispostas diretamente no terreno ou na rua (Figura 94).

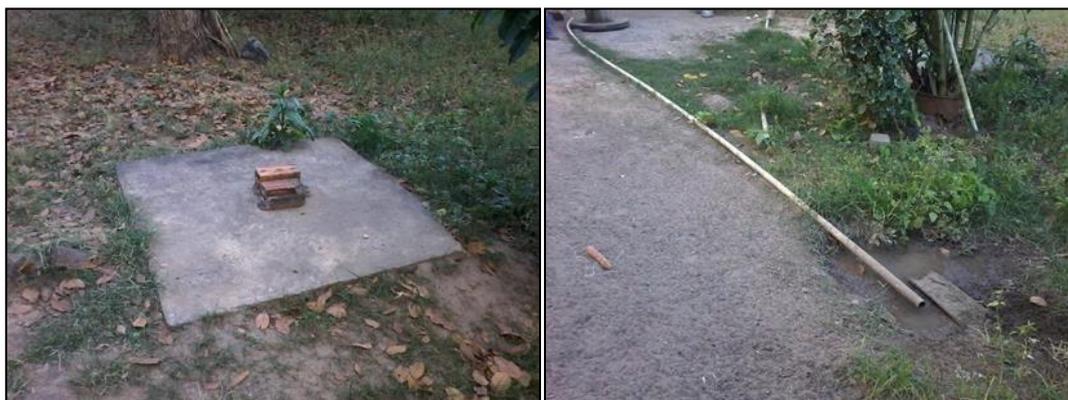
**Figura 95 – Caruara: (a) fossa absorvente; (b) disposição de águas cinzas**

O esgotamento sanitário é realizado de forma autônoma pelos moradores da comunidade, que são responsáveis pela construção e manutenção das fossas existentes. Estimando que todos os domicílios utilizam fossas absorventes (Figura 95) feitas de alvenaria, com tampa de cimento e sem piso, para receberem os efluentes oriundos dos sanitários, enquanto as águas cinzas (pias e chuveiros) são dispostas diretamente no terreno ou na rua (Figura 95).

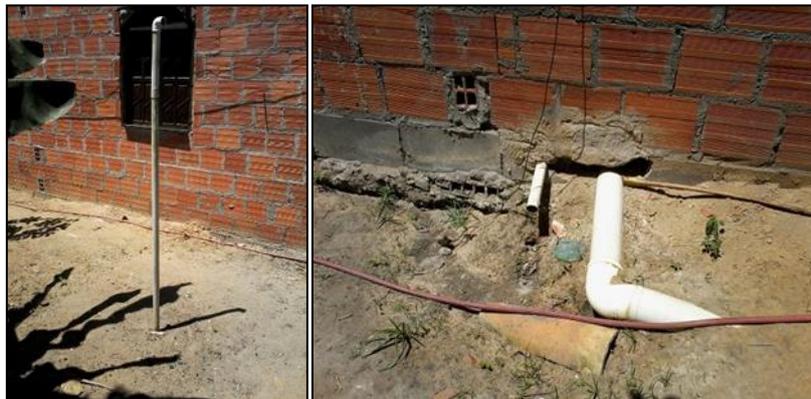
**Figura 96 – Pica-Pau: (a) fossa absorvente; (b) disposição de águas cinzas**

O esgotamento sanitário é realizado de forma autônoma pelos moradores da comunidade, que são responsáveis pela construção e manutenção das fossas existentes. Estimando que todos os domicílios utilizam fossas absorventes (Figura 96) feitas de alvenaria, com tampa de cimento e sem piso, para receberem os efluentes oriundos dos sanitários, enquanto as águas cinzas (pias e chuveiros) são dispostas diretamente no terreno ou na rua (Figura 96).

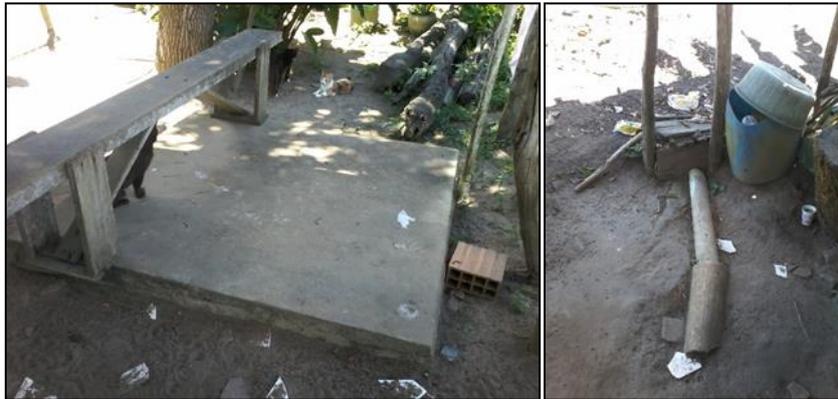
**Figura 97 –Lagoa do Mendes: (a) fossa absorvente; (b)disposição de águas cinzas**

A visita foi realizada no dia 09/10/2017, com a colaboração da agente de saúde e moradora do distrito Sr. Cosme de Jesus e a Sra. Cristiane Ferreira de Jesus, aposentado e balconista, que informou que atualmente a comunidade possui em torno de 45 (quarenta e cinco) domicílios, e 220 (duzentos e vinte) habitantes. O esgotamento sanitário é realizado de forma autônoma pelos moradores da comunidade, que são responsáveis pela construção e manutenção das fossas existentes. Estimando que todos os domicílios utilizam fossas absorventes (Figura 97) feitas de alvenaria, com tampa de cimento e sem piso, para receberem os efluentes oriundos dos sanitários, enquanto as águas cinzas (pias e chuveiros) são dispostas diretamente no terreno ou na rua (Figura 97).

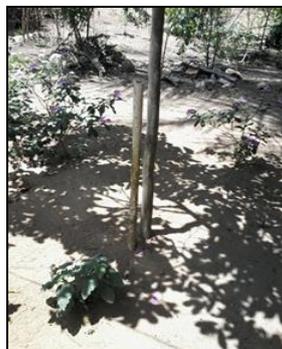
**Figura 98 - Fossa absorvente - Sítio Novo**

O esgotamento sanitário é realizado de forma autônoma pelos moradores da comunidade, que são responsáveis pela construção e manutenção das fossas existentes. Estimando que 85% (oitenta e cinco) dos domicílios utilizam fossas absorventes (Figura 98) revestidas com alvenaria, tampa de cimento e sem piso, para receberem os efluentes oriundos dos sanitários, enquanto as águas cinzas (pias e chuveiros) são dispostas diretamente no terreno.

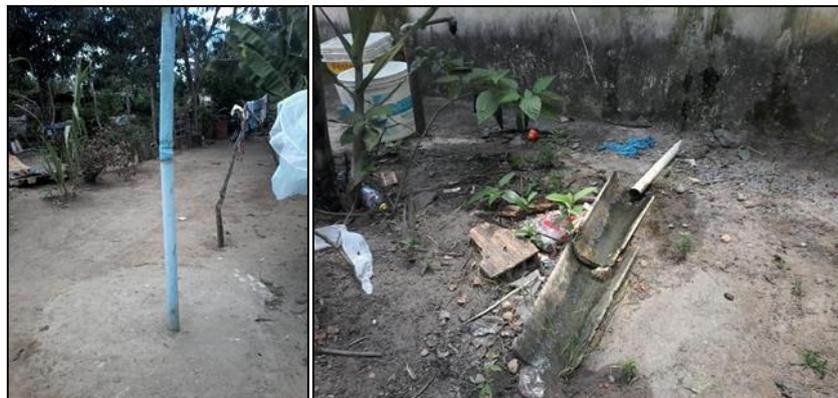
**Figura 99 –Rocinha: (a) fossa absorvente; (b)disposição de águas cinzas**

O esgotamento sanitário é realizado de forma autônoma pelos moradores da comunidade, que são responsáveis pela construção e manutenção das fossas existentes. Estimando que todas as residências possuem fossas absorventes (Figura 99), feitas com alvenaria, tampa de cimento e sem piso, que recebem os efluentes oriundos dos sanitários, enquanto as águas cinzas (pias, lavanderias chuveiros) são dispostas diretamente no terreno (Figura 99).

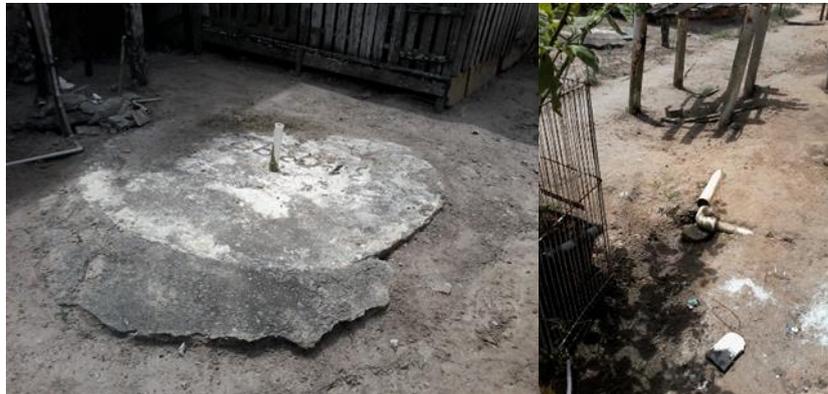
**Figura 100 – Alecrim: (a) fossa absorvente; (b) disposição de águas cinzas**

O esgotamento sanitário é realizado de forma autônoma pelos moradores da comunidade, que são responsáveis pela construção e manutenção das fossas existentes. Estimando que 100% (cem) dos domicílios utilizem fossas absorventes (Figura 100), feitas com alvenaria, tampa de cimento e sem piso), para receberem os efluentes oriundos dos sanitários, enquanto as águas cinzas (pias e chuveiros) são dispostas diretamente no terreno (Figura 100).

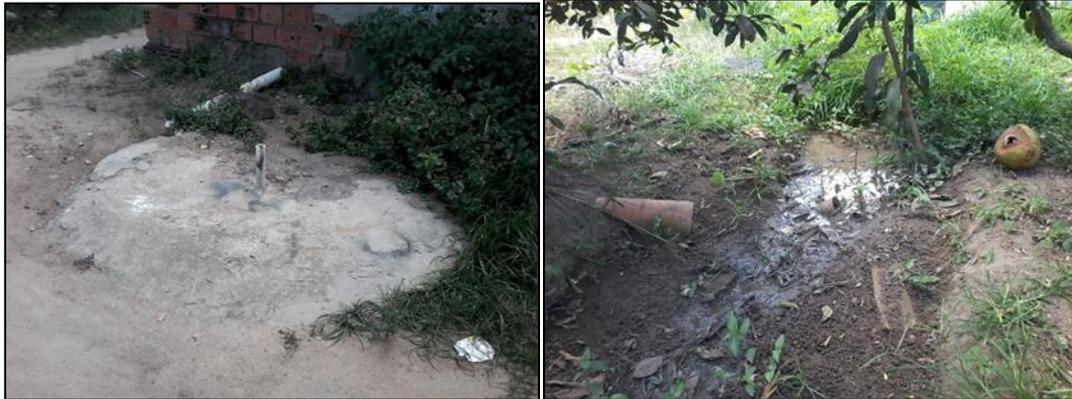
**Figura 101 –Poços: (a) fossa absorvente; (b)disposição de águas cinzas**

O esgotamento sanitário é realizado de forma autônoma pelos moradores da comunidade, que são responsáveis pela construção e manutenção das fossas existentes. Estimando que todos os domicílios utilizam fossas absorventes (Figura 101) feitas de alvenaria, com tampa

de cimento e sem piso, para receberem os efluentes oriundos dos sanitários, enquanto as águas cinzas (pias, lavadeira e chuveiros) são dispostas diretamente no terreno (Figura 101).

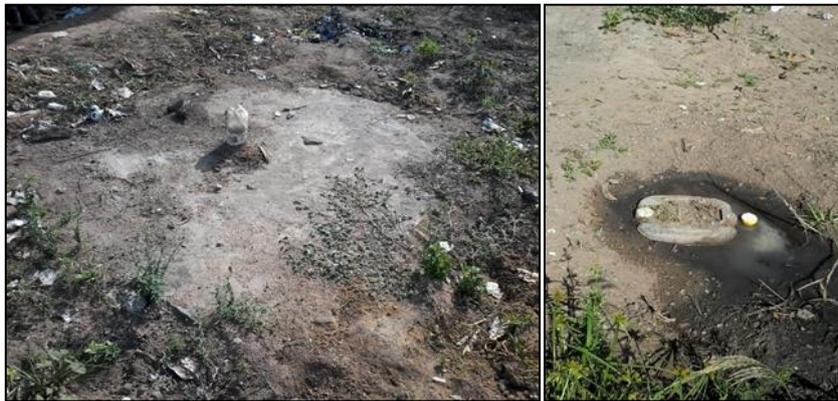
**Figura 102 –Estrada Calundu: (a) fossa absorvente; (b)disposição de águas cinzas**

O esgotamento sanitário é realizado de forma autônoma pelos moradores da comunidade, que são responsáveis pela construção e manutenção das fossas existentes. Estimando que 95% (noventa e cinco) dos domicílios utilizam fossas absorventes (Figura 102) feitas de

alvenaria, com tampa de cimento e sem piso, para receberem os efluentes oriundos dos sanitários, enquanto as águas cinzas (pias e chuveiros) são dispostas diretamente no terreno (Figura 102).

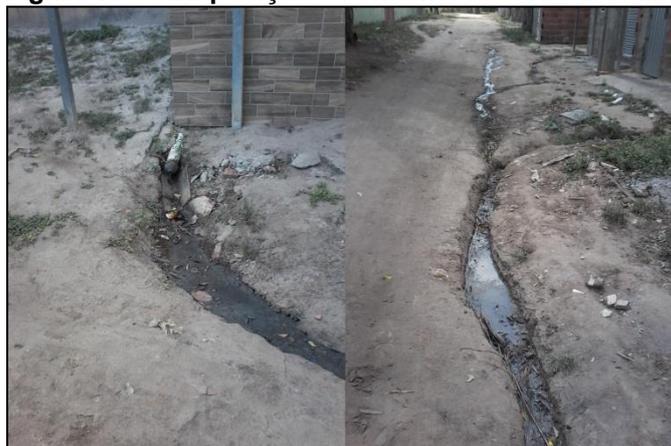
**Figura 103 – Disposição de efluentes – Sede de Jaíba**

Ao longo da visita foram constados registros de disposição de efluentes a céu aberto além das fossas como solução de disposição final de águas oriundas de sanitários, o que pode ser visto, em série, nas Figuras 104 e 105.

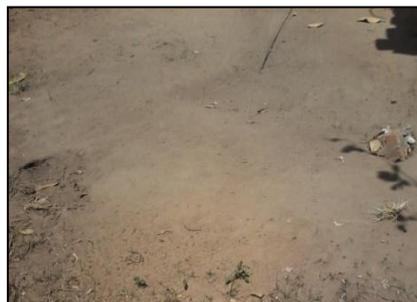
**Figura 107 – Fossa absorvente – Tapera 2**

As Figuras 107 e 108 são registros de destinações finais de efluentes na comunidade da Tapera 2, respectivamente, fossa absorvente e disposição de águas cinza no solo. Este tipo de solução individual é aplicado em todas as localidades citadas anteriormente.

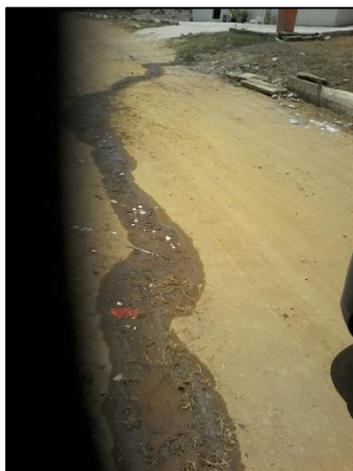
**Figura 109 - Esgoto a céu aberto - São Roque**

A visita foi realizada no dia 16/10/2017. A comunidade possui aproximadamente 100 domicílios e em torno de 500 moradores. A entrevista foi feita com a presidente da associação local, Sra. Denise Ribeiro Sobral, e a agente distrital, Sra. Joelma dos Santos Leite. Foi informado que cerca de 90% da comunidade possui como solução para o esgoto das residências fossas absorventes, construídas pelos moradores. As águas de pias e chuveiros normalmente são encaminhadas para o quintal, mas algumas casas lançam as águas do chuveiro também em fossas. Em campo foi observado que existem algumas ruas com esgoto correndo a céu aberto (Figura 109). A quantidade de banheiros está diretamente relacionada a quantidade de fossas existentes na localidade, e as instalações são convencionais.

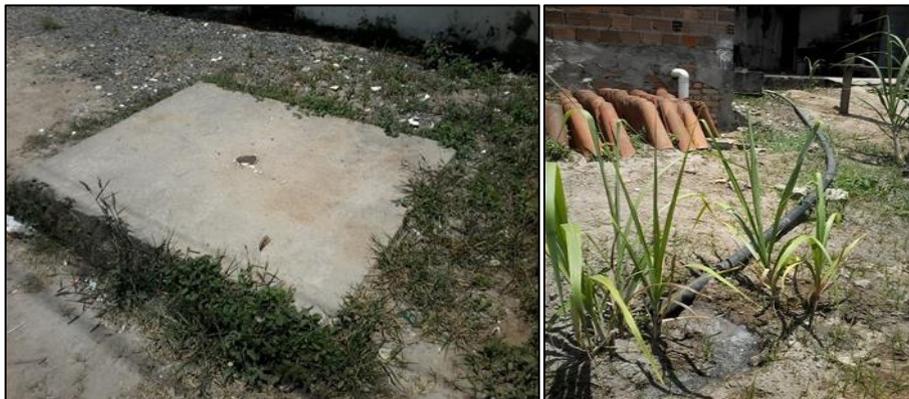
**Figura 110 –Alto do Rosário: (a) fossa absorvente; (b)disposição de águas cinzas**

O esgotamento sanitário é realizado de forma autônoma pelos moradores da comunidade, que são responsáveis pela construção e manutenção das fossas existentes. Estimando que 80% (oitenta) dos domicílios possuem banheiros e utilizam fossas absorventes convencionais feitas com alvenaria, tampa de cimento e sem piso, para receberem os efluentes oriundos dos sanitários, enquanto as águas cinzas (pias e chuveiros) são dispostas diretamente no terreno (Figura 110). Os outros 20% (vinte) dos moradores, que não possuem fossa nem banheiros, buscam outras soluções, ou comumente fazem as necessidades em céu aberto.

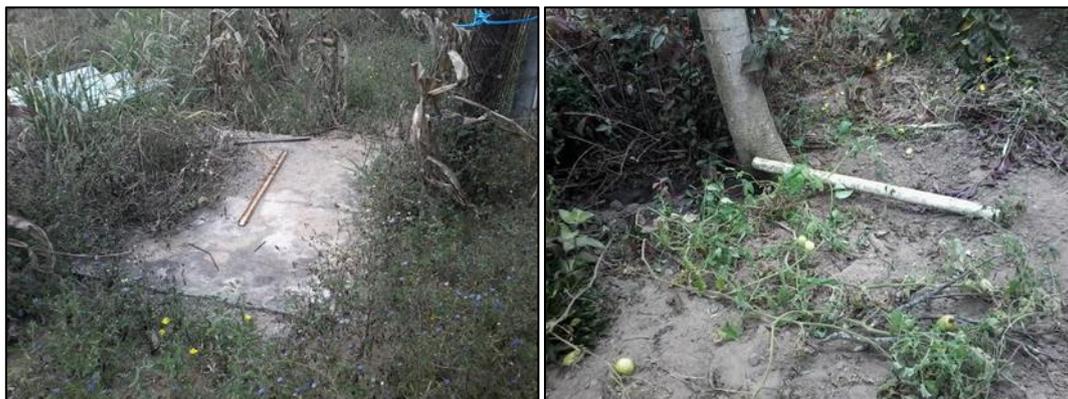
**Figura 111 –Lagoa das Pedras: (a) fossa absorvente; (b)disposição de águas cinzas**

O esgotamento sanitário é realizado de forma autônoma pelos moradores da comunidade, que são responsáveis pela construção e manutenção das fossas existentes. Estimando que 95% (noventa e cinco) dos domicílios utilizam fossas absorventes convencionais (Figura 111) feitas com alvenaria, tampa de cimento e sem piso, para receberem os efluentes oriundos dos sanitários, enquanto as águas cinzas (pias e chuveiros) são dispostas diretamente no terreno (Figura 111).

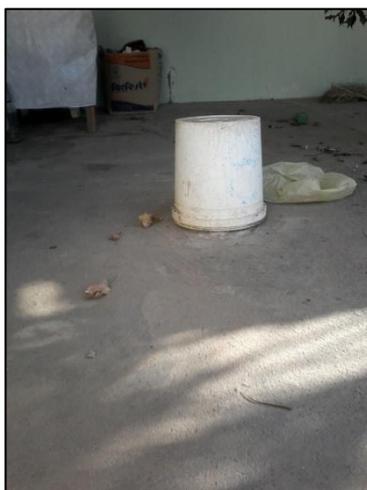
**Figura 112 - Fossa de Sete Portas**

Segundo informações, 100% da comunidade possui como solução para o esgoto das residências, fossas absorventes (Figura 112) construídas pelos moradores. As águas de pias e chuveiros, normalmente são encaminhadas para o quintal. A agente de saúde informou que existem casos de diarreias frequentes na comunidade, mas não se a doença está relacionada ao saneamento. O nome da associação da localidade é Associação Rural Comunitária de São Cristóvão e adjacências.

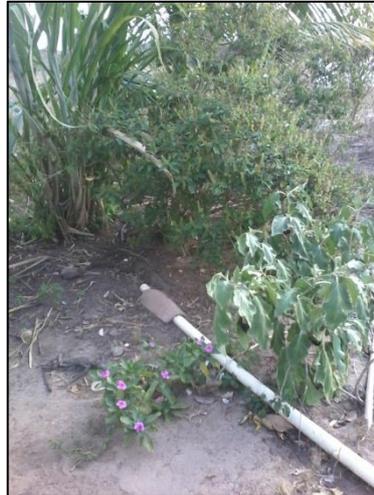
**Figura 113 - Águas cinzas no quintal – Lagoa da Pedra**

Segundo informações, 95% da comunidade possui como solução para o esgoto das residências, fossas absorventes construídas pelos moradores com tampa, revestimento nas laterais, piso e respirador. As águas de pias e chuveiros (Figura 113), normalmente são encaminhadas para o quintal. A agente de saúde informou que existem casos de diarreias frequentes na comunidade, mas não sabe a relação com o saneamento básico. A associação

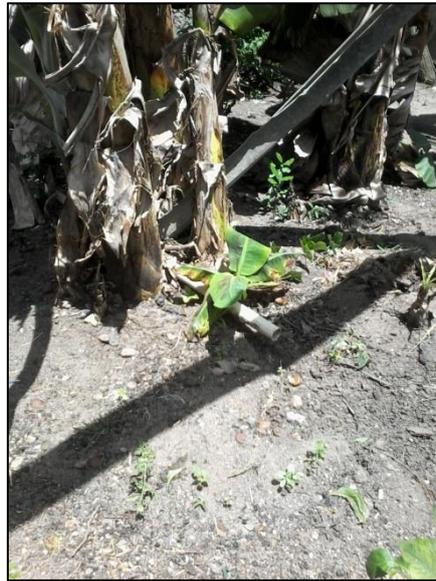
**Figura 114 - Águas cinzas - Boa Vista**

De acordo com a moradora, 100% da comunidade apresenta como solução para o esgoto das residências fossas absorventes construídas pelos moradores com tampa, revestimento nas laterais, piso e respirador. As águas de pias e chuveiros (Figura 114), normalmente são encaminhadas para o quintal. Não existem casos de doenças relacionadas ao saneamento básico na comunidade e a instituição que representa a comunidade é o Sindicato dos trabalhadores rurais de Boa Vista.

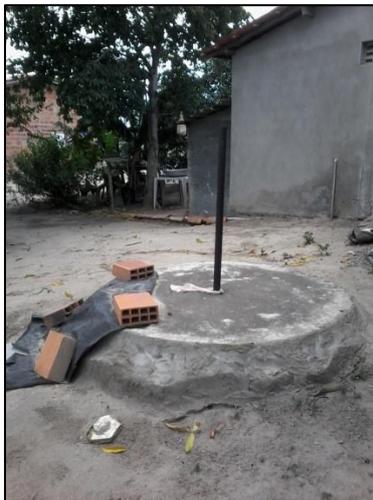
**Figura 115 - Fossa Mocambo**

De acordo com a moradora, 100% da comunidade apresenta como solução para o esgoto das residências fossas (Figura 115) construídas pelos moradores com tampa, revestimento nas laterais, piso e respirador. As águas de pias e chuveiros, normalmente são encaminhadas para o quintal. Não existem casos de doenças relacionadas ao saneamento básico na comunidade e o nome da associação da localidade é Associação Rural de São Cristóvão e adjacências. Na comunidade já ocorreu um programa de construção de cisternas.

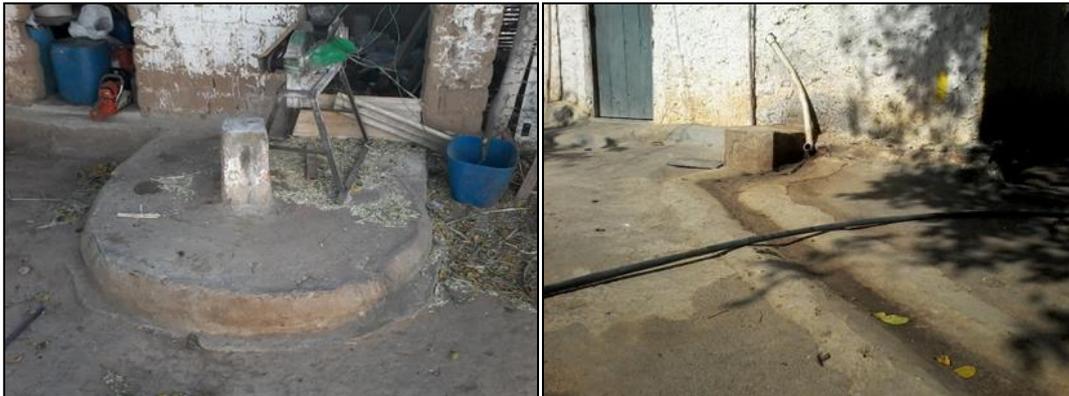
**Figura 116 –Socorro: (a) fossa absorvente; (b)disposição de águas cinzas**

existentes. Estimando que 95% (noventa e cinco) dos domicílios possuam banheiros e utilizem fossas absorventes (Figura 116), feitas com paredes de alvenaria, tampa de cimento e sem piso, que recebem os efluentes oriundos dos sanitários. Os efluentes de pias, lavanderias e chuveiros (águas cinza) são despejados diretamente no terreno (Figura 116).

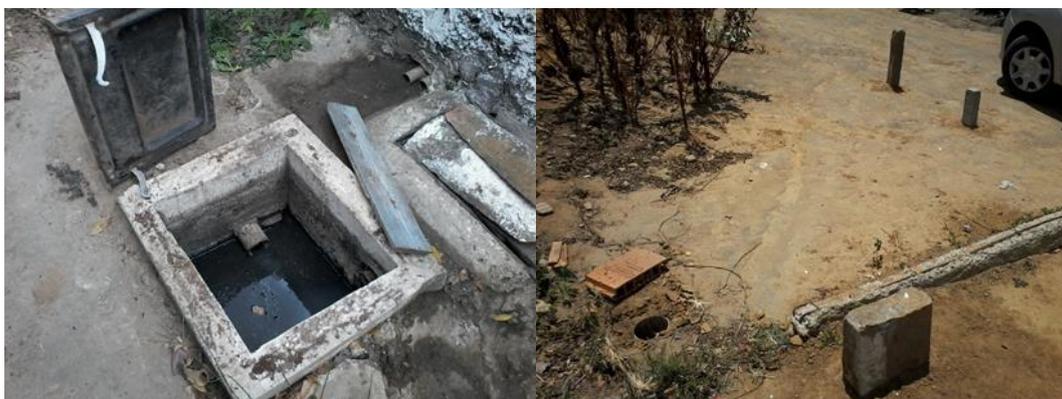
**Figura 117 –Socorro: (a) caixa de passagem; (b)fossa para águas cinzas**

O centro da localidade, composto por parte das habitações que se encontram mais agrupadas e próximas umas das outras, possui um sistema coletivo para o manejo e tratamento das águas cinzas, que foi construído pelos próprios moradores do local. O mesmo, através de caixa de passagem (Figura 117) e sistema de tubulação, faz a coleta dos efluentes e o transporte do mesmo até uma fossa absorvente (Figura 117), destinada apenas para esse fim.

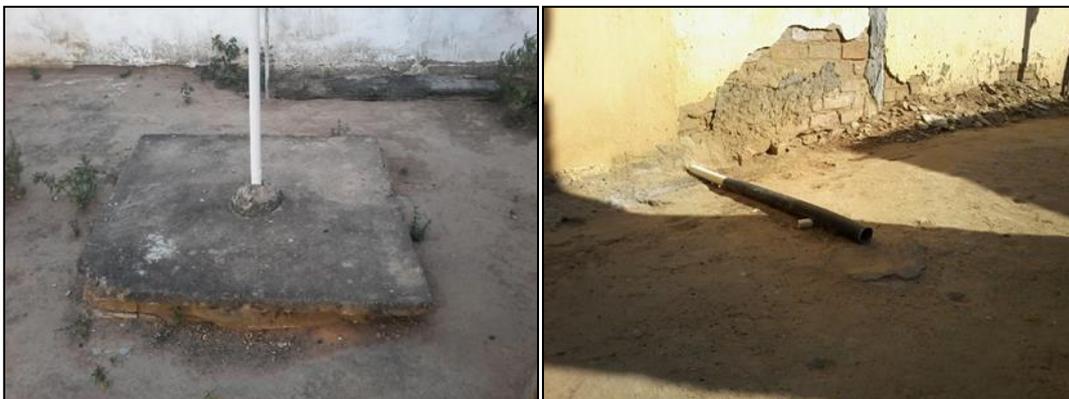
**Figura 118 –Socorro: (a) fossa absorvente; (b)disposição de águas cinzas**

A solução de esgotamento sanitário é realizada por cerca de 70% (setenta) dos moradores, através de fossas absorventes convencionais (Figura 118), que recebem os efluentes oriundos dos sanitários, enquanto que a água cinza das pias e chuveiros é disposta diretamente no terreno. Enquanto que nas residências que não possuem fossa e comumente também não possuem banheiro, os moradores utilizam o próprio terreno para fazer as necessidades.

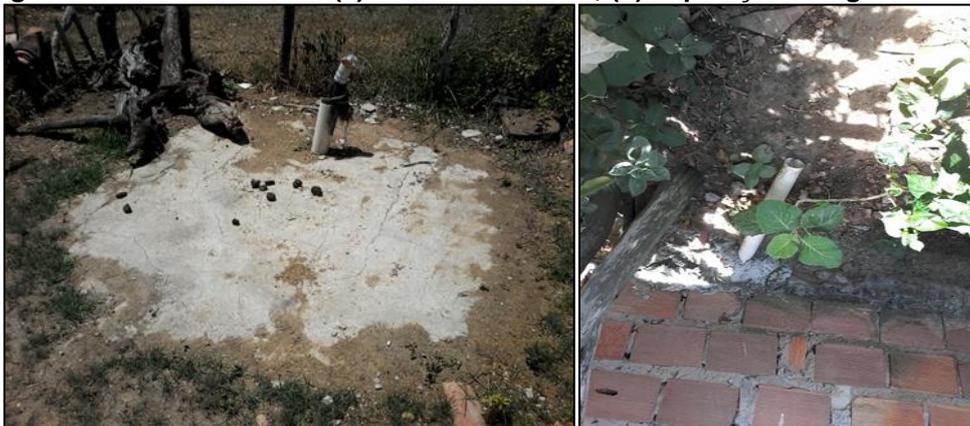
**Figura 119 –Sítio da Lúcia: (a) fossa absorvente; (b)disposição de águas cinzas**

A solução de esgotamento sanitário (Figura 119) é realizada por cerca de 60% (sessenta) dos moradores, através de fossas absorventes convencionais, que recebem os efluentes oriundos dos sanitários, enquanto que a água cinza das pias e chuveiros é disposta diretamente no terreno. Enquanto que nas residências que não possuem fossa e comumente também não possuem banheiro, os moradores utilizam o próprio terreno para fazer as necessidades.

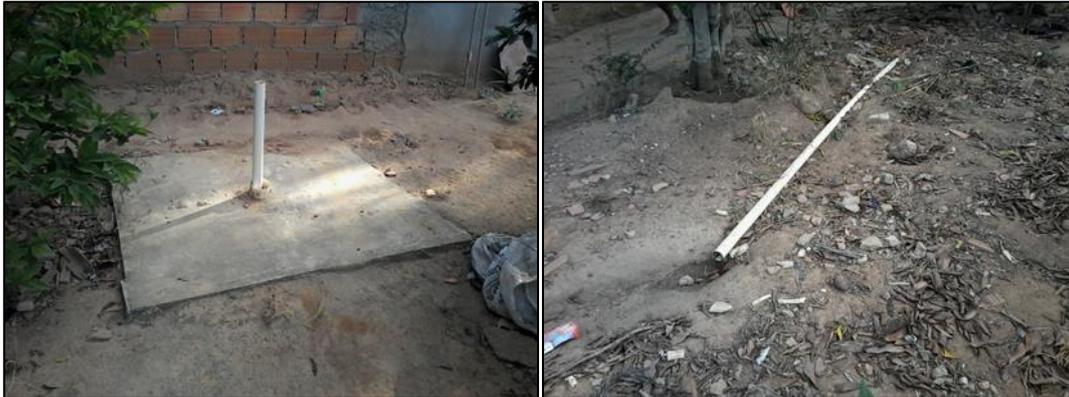
**Figura 120 –Carro Quebrado: (a) fossa absorvente; (b)disposição de águas cinzas**

A solução de esgotamento sanitário (Figura 120) é realizada por cerca de 90% dos moradores, através de fossas absorventes convencionais, que recebem os efluentes oriundos dos sanitários, enquanto que a água cinza das pias e chuveiros é disposta diretamente no terreno.

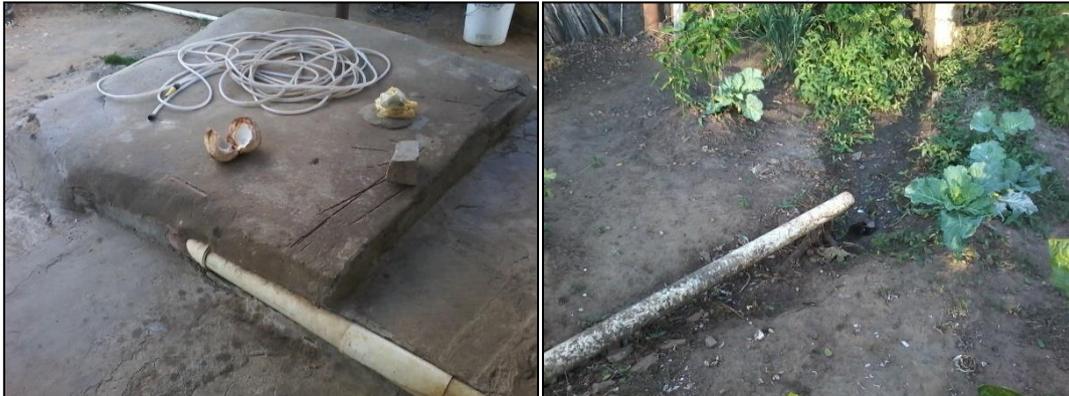
**Figura 121 –Alto dos Santos: (a) fossa absorvente; (b)disposição de águas cinzas**

A solução de esgotamento sanitário (Figura 121) é realizada por cerca de 90% (noventa) dos moradores, através de fossas absorventes convencionais, que recebem os efluentes oriundos dos sanitários, enquanto que a água cinza das pias e chuveiros é disposta diretamente no terreno, em meio à vegetação; ou na rua, onde muitas vezes escorre pela sarjeta ou pelo sistema de drenagem.

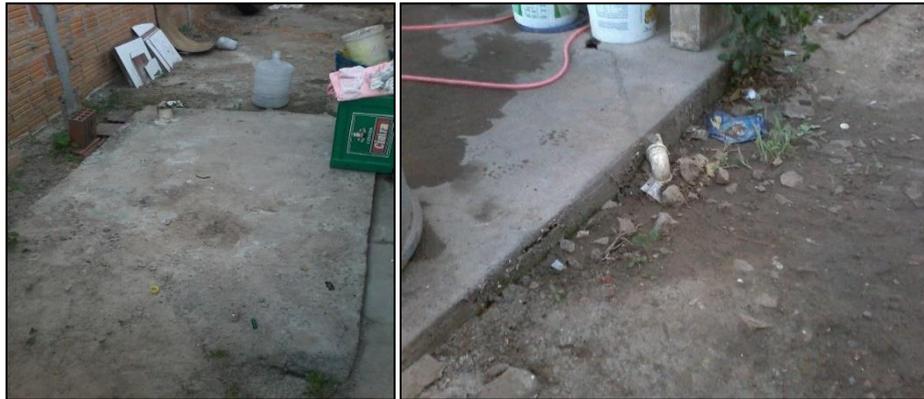
**Figura 122 –Alto dos Santos: (a) fossa absorvente; (b)disposição de águas cinzas**

A solução de esgotamento sanitário (Figura 122) é realizada de forma autônoma por todos os moradores, ficando a cargo dos mesmos a construção e manutenção das fossas absorventes convencionais, que recebem os efluentes oriundos dos sanitários, enquanto que a água cinza das pias e chuveiros é disposta diretamente no terreno, em meio à vegetação; ou na rua, onde muitas vezes escorre pela sarjeta ou pelo sistema de drenagem

Devido ao alto grau de ocupação do território e às residências encontrarem-se muito próximas umas das outras, não existe muita disponibilidade, em caso de necessidade do morador, para a construção ou novas fossas. Fazendo com que, a implementação de uma rede de coleta e tratamento de esgoto, possa ser uma significativa melhoria para o saneamento básico local.

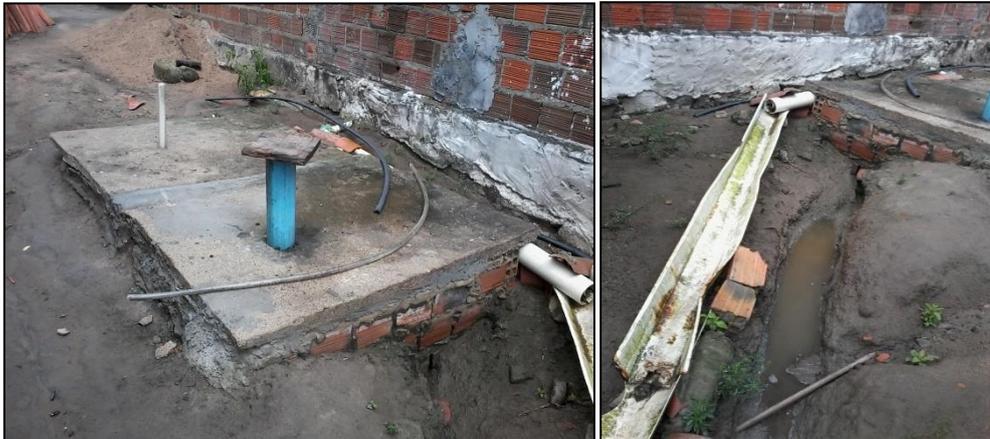
**Figura 123 –Calandro: (a) fossa absorvente; (b)disposição de águas cinzas**

O esgotamento sanitário é realizado de forma autônoma por 90% (noventa) dos moradores da comunidade, que são responsáveis pela construção e manutenção das fossas existentes. Utilizando fossas absorventes convencionais (foto), feitas com paredes de alvenaria, tampa de cimento e sem piso, que recebem os efluentes oriundos dos sanitários. Os efluentes de pias, lavanderias e chuveiros (águas cinza) são despejados diretamente no terreno (Figura 123).

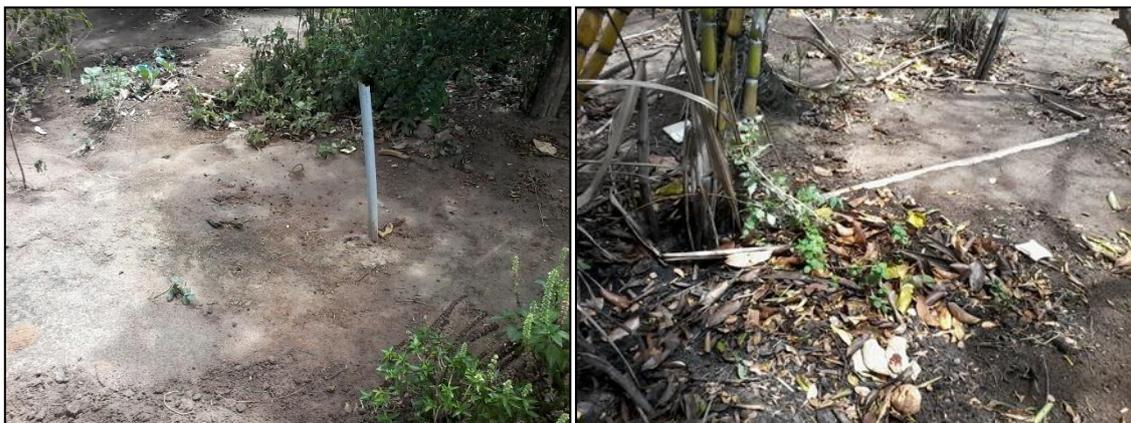
**Figura 124 –Povoado Jaqueira: (a) fossa absorvente; (b)disposição de águas cinzas**

O esgotamento sanitário é realizado de forma autônoma pelos moradores da comunidade, que são responsáveis pela construção e manutenção das fossas existentes. Estima-se que 100% (cem) dos domicílios possuem banheiros e utilizam fossas absorventes convencionais (Figura 124), feitas com paredes de alvenaria, tampa de cimento e sem piso, que recebem os efluentes oriundos dos sanitários. Os efluentes de pias, lavanderias e chuveiros (águas cinza) são despejados diretamente no terreno (Figura 124).

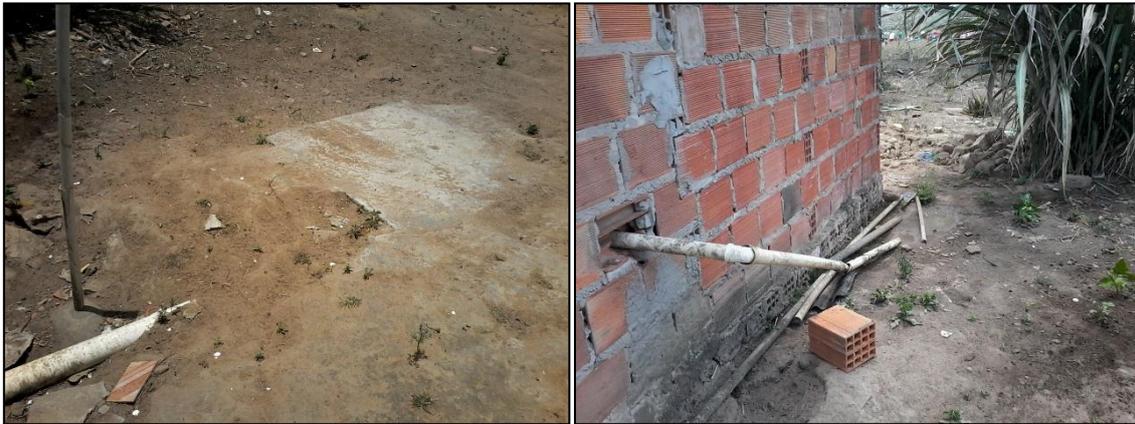
**Figura 125 –Fazenda Malhada Nova: (a) fossa absorvente; (b)disposição de águas cinzas**

O esgotamento sanitário é realizado pelos moradores de forma autônoma, que são responsáveis pela construção e manutenção das fossas existentes. Estima-se que 95% (noventa e cinco) dos domicílios possuem banheiros e utilizam fossas absorventes convencionais (foto), feitas com paredes de alvenaria, tampa de cimento e sem piso, que recebem os efluentes oriundos dos sanitários. Os efluentes de pias, lavanderias e chuveiros (águas cinza) são despejados diretamente no terreno (Figura 125).

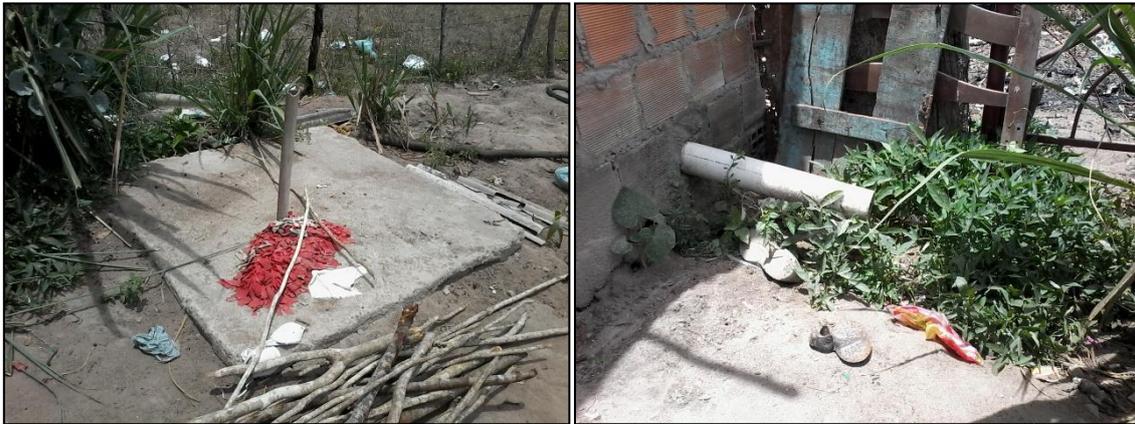
**Figura 126 –Fazenda Bandeira: (a) fossa absorvente; (b)disposição de águas cinzas**

O esgotamento sanitário é realizado de forma autônoma pelos moradores da comunidade, que são responsáveis pela construção e manutenção das fossas existentes. Estima-se que 100% (cem) dos domicílios possuem banheiros e utilizam fossas absorventes convencionais (foto), feitas com paredes de alvenaria, tampa de cimento e sem piso, que recebem os efluentes oriundos dos sanitários. Os efluentes de pias, lavanderias e chuveiros (águas cinza) são despejados diretamente no terreno (Figura 126).

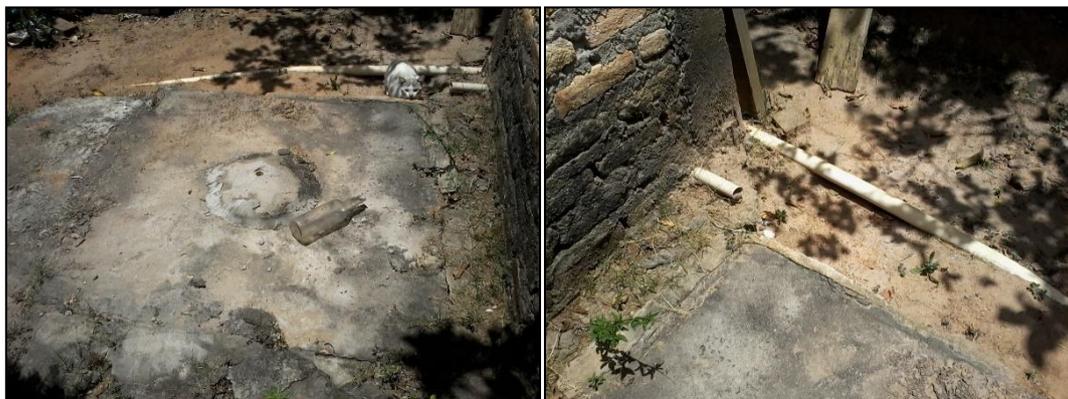
Figura 127 –Sede: (a) fossa absorvente; (b)disposição de águas cinzas

A solução de esgotamento sanitário é realizada por cerca de 95% (noventa e cinco) dos moradores, através de fossas absorventes convencionais (Figura 127), que recebem os efluentes oriundos dos sanitários, enquanto que a água cinza das pias e chuveiros é disposta diretamente no terreno, em meio à vegetação; ou na rua, onde muitas vezes escorre pela sarjeta ou pelo sistema de drenagem.

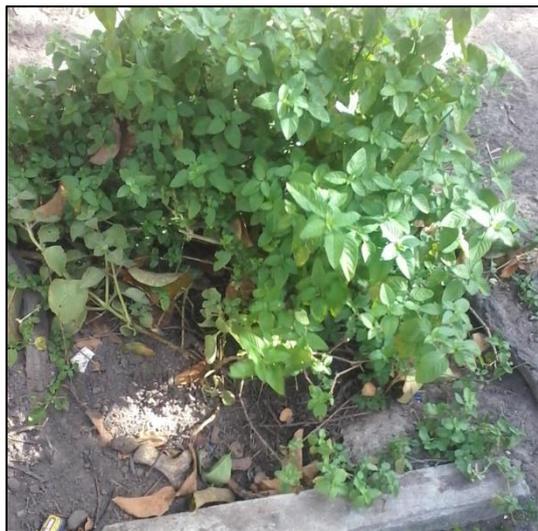
**Figura 128 - Disposição de águas servidas – Sede de Matinha**

Inicialmente foram levantados dados da sede do distrito, onde, através de informações coletadas com a agente comunitária de saúde Maria Genora Almeida, foi constatado um quantitativo de 800 domicílios e uma população estimada de 5.000 habitantes onde cerca de 90% são contemplados pela rede de distribuição da Embasa e possuem soluções individuais de abastecimento. Grande parte da população possui sistema de disposição final de efluentes, onde as águas servidas são direcionadas ao terreno e o resto é disposto nas fossas absorventes. As Figuras 128 e 129 expõem os sistemas de destinação final de efluentes domésticos, respectivamente, disposição de águas servidas e fossa absorvente.

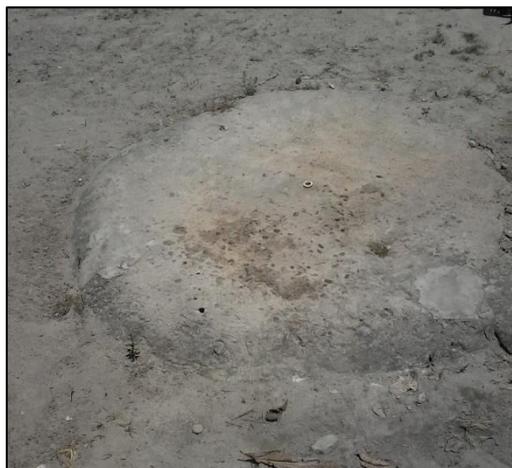
**Figura 130 - Fossa absorvente – Olhos D'água das Moças**

As Figuras 130 e 131 mostram, respectivamente, uma fossa absorvente e o sistema de disposição de águas cinza.

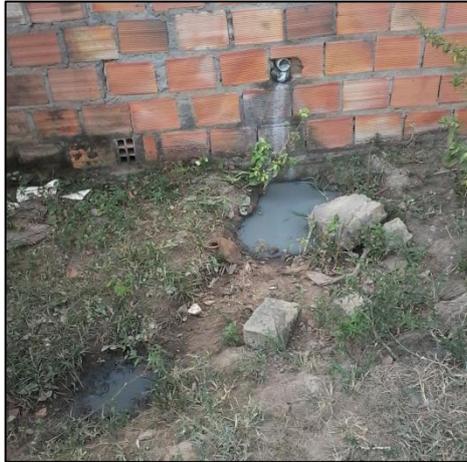
**Figura 132 - Disposição de águas servidas - Jacu**

As Figuras 132 e 133 expõem, respectivamente, a disposição de águas servidas na comunidade do Jacu e uma fossa absorvente na comunidade de Fazenda Salgada.

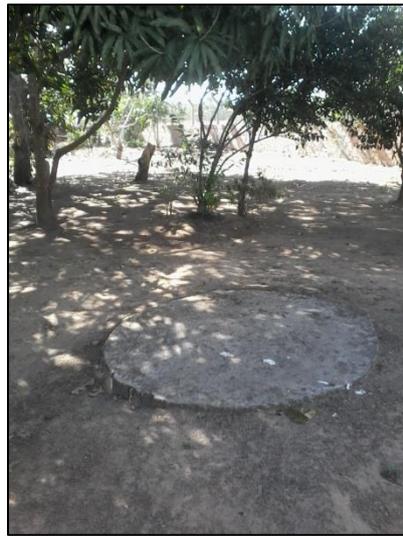
**Figura 134 - Fossa Alecrim Miúdo**

De acordo com o agente, 100% da comunidade tem como solução para o esgoto das residências, que são as fossas (Figura 134) construídas pelos moradores com tampa, revestimento nas laterais, piso e respirador. As águas de pias e chuveiros, normalmente são encaminhadas para o quintal, mas em alguns casos são construídas fossas para receber

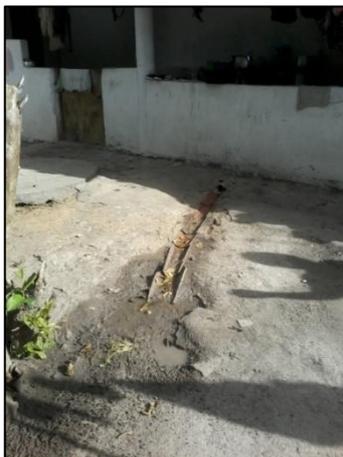
**Figura 135 - Águas Cinzas - Candeia Grossa**

De acordo com o agente, 100% da comunidade têm como solução para o esgoto das residências as fossas absorventes construídas pelos moradores com tampa, revestimento nas laterais, piso e respirador. As águas de pias e chuveiros (Figura 135), normalmente são encaminhadas para o quintal. Não existem casos de doenças relacionadas ao saneamento básico na comunidade e o nome da associação existente é Associação de Desenvolvimento Comunitário de Candeia Grossa e adjacências (ADECOM).

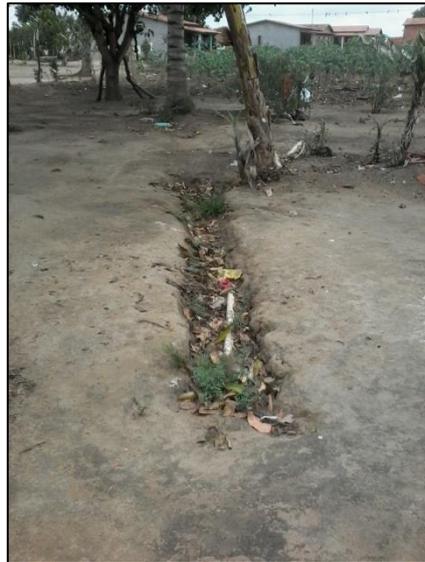
**Figura 136 - Águas cinzas nas ruas de Baixão**

De acordo com a moradora, 100% dos domicílios utilizam fossa absorventes como solução para o esgoto. Essas são construídas pelos moradores com tampa, revestimento nas laterais, piso e respirador. As águas de pias e chuveiros (Figura 136), normalmente são encaminhadas para o quintal. Não existem casos de doenças relacionadas com o saneamento básico, a comunidade utiliza a associação de Matinha (sede).

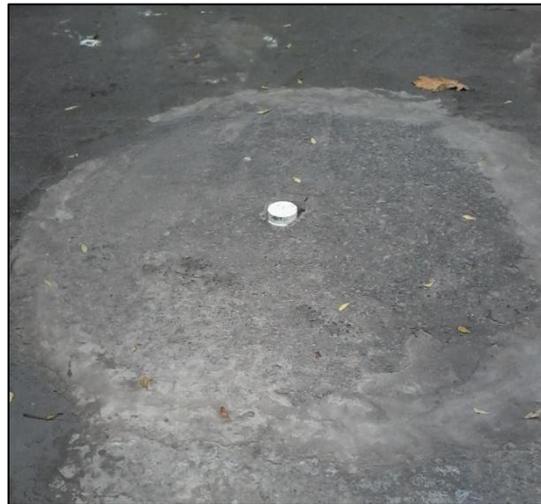
**Figura 137 – Fossa absorvente – Sede Maria Quitéria**

acordo com as características construtivas especificadas, são fossas absorventes. A Figura 137 expõe um modelo de fossa absorvente registrado em um domicílio.

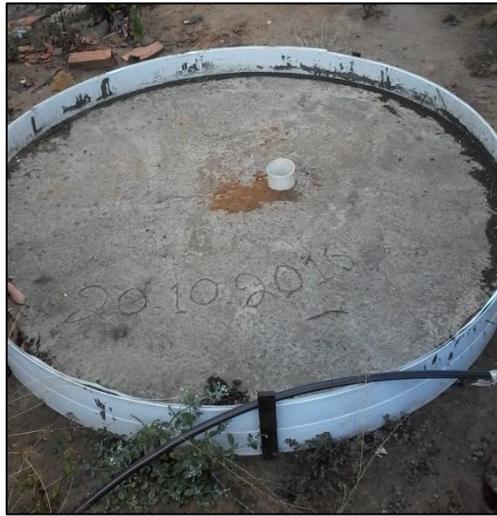
**Figura 138 - Fossa absorvente – Carro Quebrado**

O sistema de disposição de efluentes domésticos, em todas estas localidades, se divide em fossas absorventes (caracterizadas pelos aspectos construtivos) e despejo de águas servidas nas mediações dos terrenos. Dentre os registros fotográficos coletados, a Figura 138 expõe uma fossa absorvente na região de Carro Quebrado e a Figura 139 registra o sistema de disposição de águas servidas na comunidade do Jenipapo.

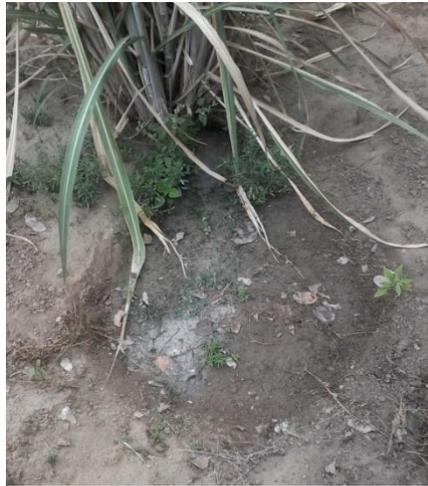
**Figura 140 - Disposição de águas cinza – Fazenda Caldeirão**

O roteiro de levantamentos finalizou na localidade da Fazenda Caldeirão, onde a agente de saúde Eliene Leite Ramos informou um quantitativo de 200 residências e 900 habitantes. A disposição final de efluentes segue o mesmo padrão da maioria das comunidades do distrito, onde as águas cinza são dispostas nas mediações do terreno construído e o resto é direcionado para as fossas absorventes, isto pode ser visto, em série, nas Figuras 140 e 141.

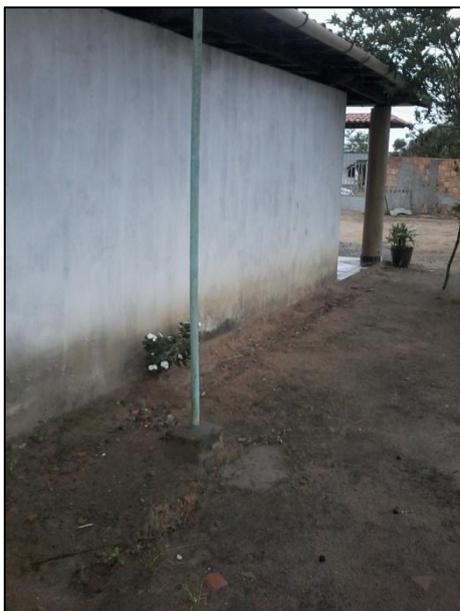
**Figura 142 - Fossa de Boqueirão**

Com relação ao esgotamento sanitário as casas utilizam a fossa absorvente (Figura 142) como solução para o esgoto. Tais fossas são construídas pelos moradores com tampa, revestimento nas laterais, piso e respirador. As águas de pias e chuveiros, normalmente são encaminhadas para o quintal. Existem alguns casos de diarreia, e o nome da associação é Associação Comunitária do Boqueirão.

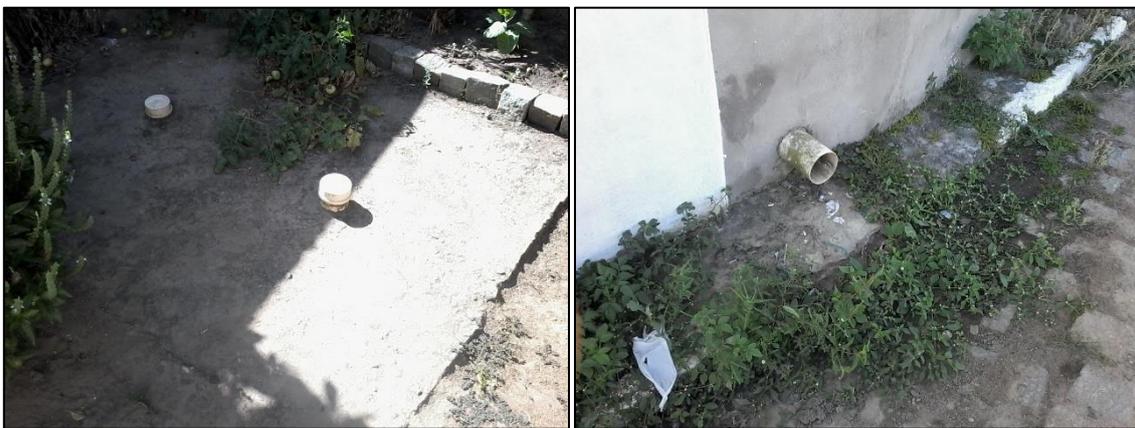
**Figura 143 –Vila de Fátima: (a) fossa absorvente; (b)disposição de águas cinzas**

O esgotamento sanitário é feito de forma autônoma pelos moradores da comunidade, que são responsáveis pela construção e manutenção das fossas existentes. Estima-se que 70% (setenta) dos domicílios possuam banheiros e utilizem fossas absorventes convencionais (Figura 143). Estas são feitas com paredes de alvenaria, tampa de cimento e sem piso, para receberem os efluentes oriundos dos sanitários. Os efluentes de pias, lavanderias e chuveiros (águas cinzas) são despejados diretamente no terreno e nas ruas (Figura 143).

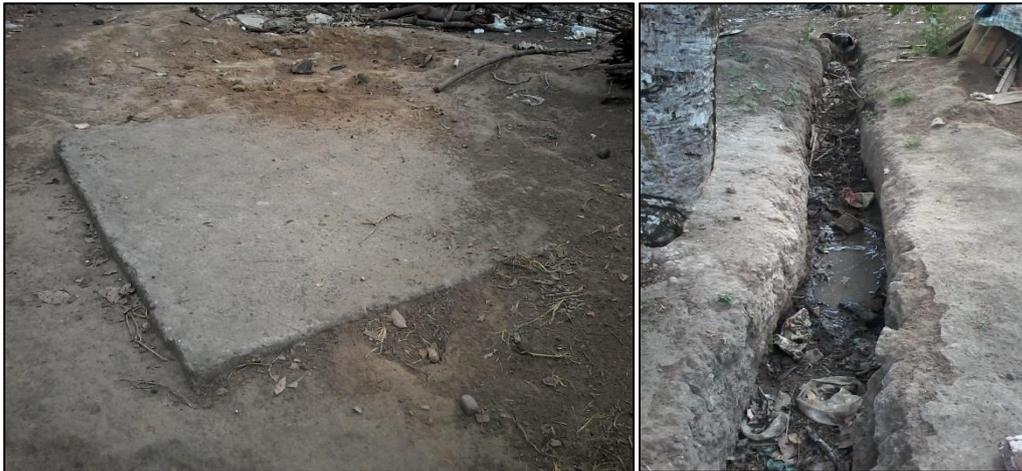
**Figura 144 –Fazenda Varinhas: (a) fossa absorvente; (b)disposição de águas cinzas**

O esgotamento sanitário (Figura 144) é realizado de forma autônoma pelos moradores da comunidade, que são responsáveis pela construção e manutenção das fossas existentes. Estima-se que 90% (noventa) dos domicílios possuem banheiros e utilizam fossas absorventes convencionais . Estas são feitas com paredes de alvenaria, tampa de cimento e sem piso, recebendo os efluentes oriundos dos sanitários. Os efluentes de pias, lavanderias e chuveiros (águas cinza) são despejados diretamente no terreno .

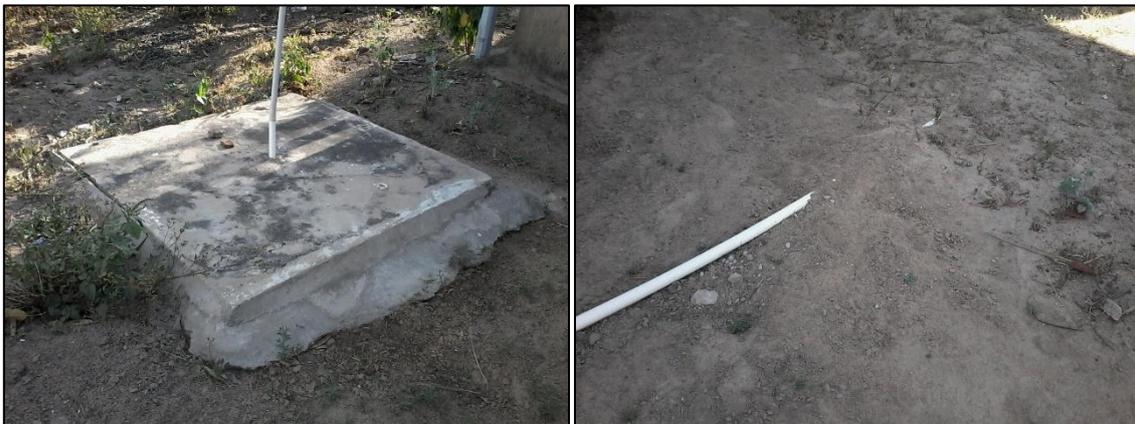
**Figura 145 –Lagoa Salgada: (a) fossa absorvente; (b)disposição de águas cinzas**

O esgotamento sanitário (Figura 145) é realizado de forma autônoma pelos moradores da comunidade, que são responsáveis pela construção e manutenção das fossas absorventes existentes. Estima-se que 80% (oitenta) dos domicílios possuem banheiros e utilizam fossas absorventes convencionais, feitas com paredes de alvenaria, tampa de cimento e sem piso, para receberem os efluentes oriundos dos sanitários, enquanto os efluentes de pias, lavanderias e chuveiros (águas cinza) são despejados diretamente no terreno.

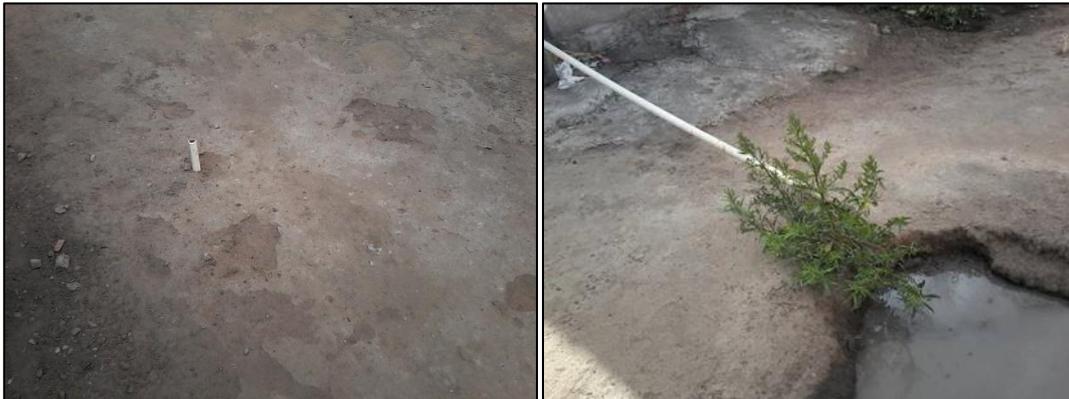
**Figura 146 –Lagoa de Pedra: (a) fossa absorvente; (b)disposição de águas cinzas**

O esgotamento sanitário é realizado de forma autônoma pelos moradores da comunidade, que são responsáveis pela construção e manutenção das fossas existentes. Estima-se que 90 (noventa) os domicílios utilizam fossas absorventes (Figura 146) feitas de alvenaria, com tampa de cimento e sem piso, para receberem os efluentes oriundos dos sanitários, enquanto as águas cinzas (pias e chuveiros) são dispostas diretamente no terreno ou na rua (Figura 146).
