**Execução de Serviços de Auxílio e Apoio na Viabilização e Instituição do Plano Municipal de Saneamento Básico do Município de Feira de Santana**

***Produto 11 – Relatório Preliminar do PMSB  
Tomo IV– Diagnóstico de Esgotamento Sanitário  
Rev 00 - Salvador – junho/2018***

## Acordo de Cooperação SIHS/PMFS

Contrato nº 11/2016

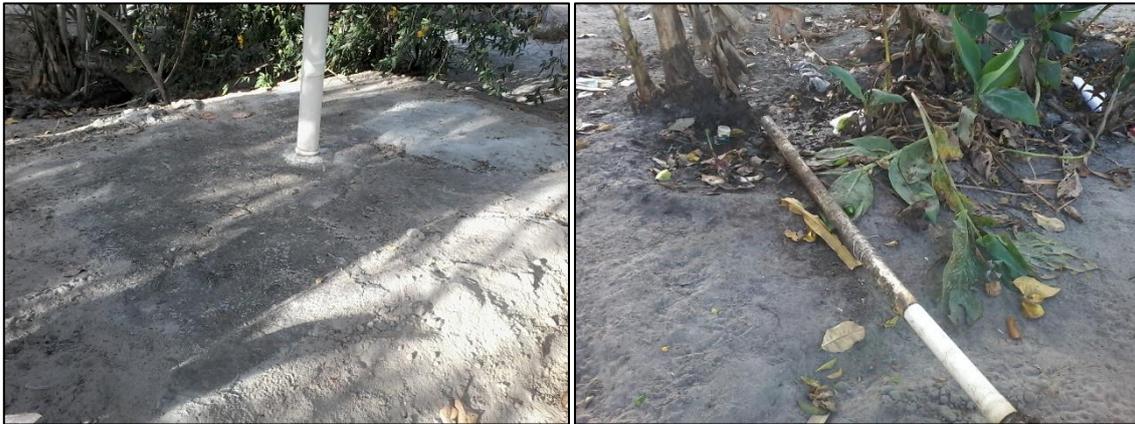
**Figura 147 –Olhos d’água da Formiga: (a) fossa absorvente; (b)disposição de águas cinzas**

O esgotamento sanitário é realizado de forma autônoma pelos moradores da comunidade, que são responsáveis pela construção e manutenção das fossas existentes. Estima-se que 100% (cem) dos domicílios possuem banheiros e utilizam fossas absorventes convencionais (Figura 147), feitas com paredes de alvenaria, tampa de cimento e sem piso, que recebem os efluentes oriundos dos sanitários. Os efluentes de pias, lavanderias e chuveiros (águas cinza) são despejados diretamente no terreno (Figura 147).

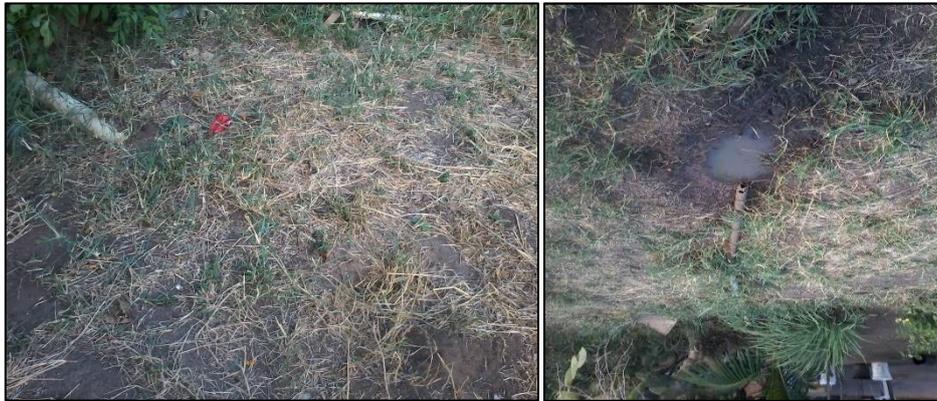
**Figura 148 –Povoado de Formiga: (a) fossa absorvente; (b)disposição de águas cinzas**

O esgotamento sanitário é realizado de forma autônoma pelos moradores da comunidade, que são responsáveis pela construção e manutenção das fossas existentes. Estimando 90% (noventa) os domicílios utilizam fossas absorventes (Figura 148) feitas de alvenaria, com tampa de cimento e sem piso, para receberem os efluentes oriundos dos sanitários, enquanto as águas cinzas (pias e chuveiros) são dispostas diretamente no terreno ou na rua.

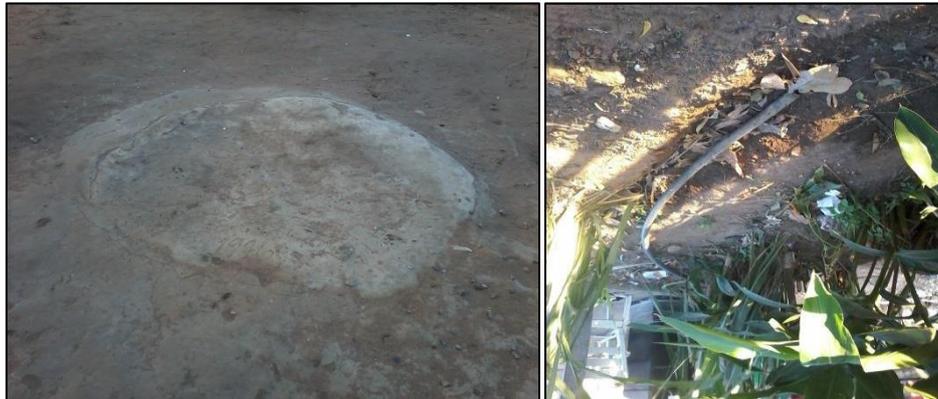
**Figura 149 –Fazenda Lagoa da Jurema: (a) fossa absorvente; (b)disposição de águas cinzas**

O esgotamento sanitário é realizado de forma autônoma pelos moradores da comunidade, que são responsáveis pela construção e manutenção das fossas existentes. Estimando que 80% (oitenta) dos domicílios utilizam fossas absorventes (Figura 149) feitas de alvenaria, com tampa de cimento e sem piso, para receberem os efluentes oriundos dos sanitários, enquanto as águas cinzas (pias e chuveiros) são dispostas diretamente no terreno ou na rua

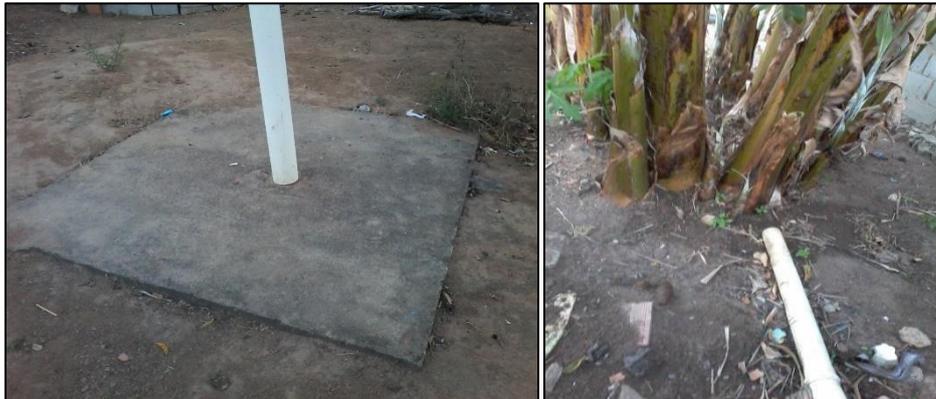
**Figura 150 –Fazenda Ovo da Ema: (a) fossa absorvente; (b)disposição de águas cinzas**

O esgotamento sanitário é realizado de forma autônoma pelos moradores da comunidade, que são responsáveis pela construção e manutenção das fossas existentes. Estimando que 90% (noventa) dos domicílios utilizam fossas absorventes (Figura 150) feitas de alvenaria, com tampa de cimento e sem piso, para receberem os efluentes oriundos dos sanitários, enquanto as águas cinzas (pias e chuveiros) são dispostas diretamente no terreno ou na rua.

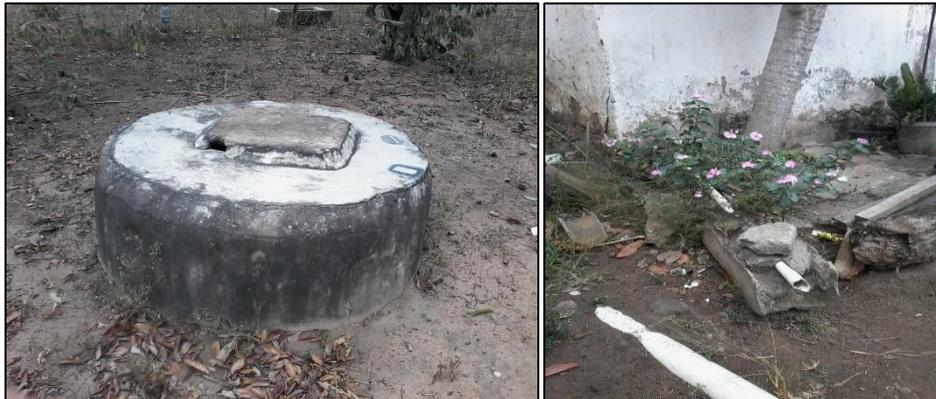
**Figura 151 –Fazenda Garapas: (a) fossa absorvente; (b)disposição de águas cinzas**

O esgotamento sanitário é realizado de forma autônoma pelos moradores da comunidade, que são responsáveis pela construção e manutenção das fossas existentes. Estimando 80% (oitenta) dos domicílios utilizam fossas absorventes (Figura 151) feitas de alvenaria, com tampa de cimento e sem piso, para receberem os efluentes oriundos dos sanitários, enquanto as águas cinzas (pias e chuveiros) são dispostas diretamente no terreno ou na rua.

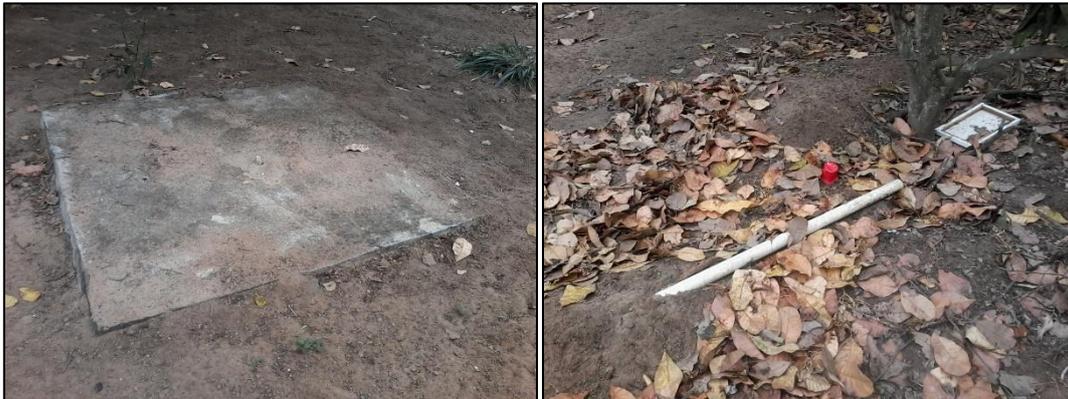
**Figura 152 –Lagoa da Nega: (a) fossa absorvente; (b)disposição de águas cinzas**

De forma geral o esgotamento sanitário é realizado de maneira autônoma pelos próprios moradores da comunidade, que são responsáveis pela construção e manutenção das fossas existentes. Estimando que 90% (noventa) dos domicílios possuam banheiros e utilizem fossas absorventes (Figura 152), feitas com paredes de alvenaria, tampa de cimento e sem piso, que recebem os efluentes oriundos dos sanitários. Os efluentes de pias, lavanderias e chuveiros (águas cinza) são despejados diretamente no terreno.

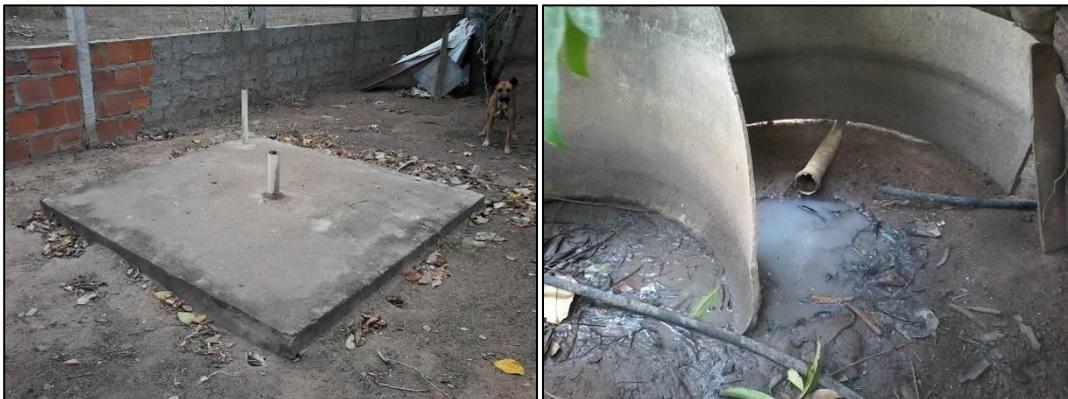
**Figura 153 –Saco do Capitão: (a) fossa absorvente; (b)disposição de águas cinzas**

De forma geral o esgotamento sanitário é realizado de maneira autônoma pelos próprios moradores da comunidade, que são responsáveis pela construção e manutenção das fossas existentes. Estimando que 90% (noventa) dos domicílios possuam banheiros e utilizem fossas absorventes (Figura 153), feitas com paredes de alvenaria, tampa de cimento e sem piso, que recebem os efluentes oriundos dos sanitários. Os efluentes de pias, lavanderias e chuveiros (águas cinza) são despejados diretamente no terreno.

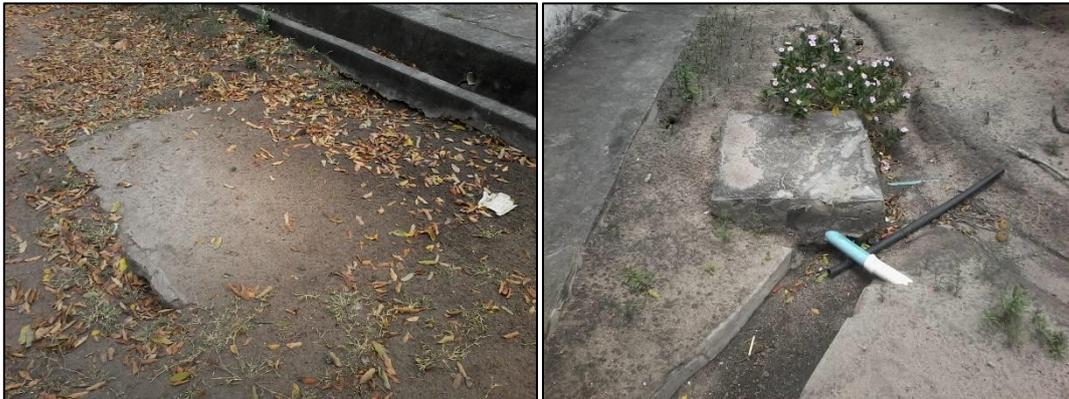
**Figura 154 –Fazenda Conceição: (a) fossa absorvente; (b)disposição de águas cinzas**

De forma geral o esgotamento sanitário é realizado de maneira autônoma pelos próprios moradores da comunidade, que são responsáveis pela construção e manutenção das fossas existentes. Estimando que 90% (noventa) dos domicílios possuam banheiros e utilizem fossas absorventes (Figura 154), feitas com paredes de alvenaria, tampa de cimento e sem piso, que recebem os efluentes oriundos dos sanitários. Os efluentes de pias, lavanderias e chuveiros (águas cinza) são despejados diretamente no terreno.

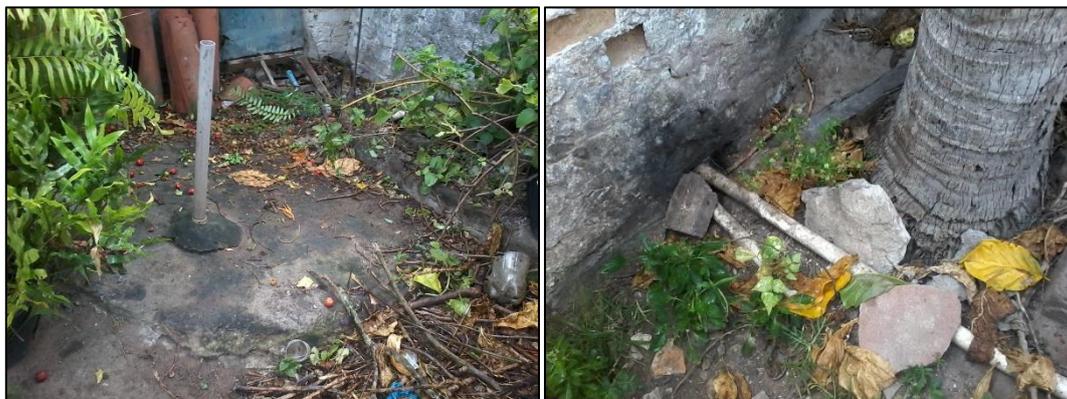
**Figura 155 –Pé de Serra: (a) fossa absorvente; (b)disposição de águas cinzas**

De forma geral o esgotamento sanitário é realizado de maneira autônoma pelos próprios moradores da comunidade, que são responsáveis pela construção e manutenção das fossas existentes. Estimando que 80% (oitenta) dos domicílios possuam banheiros e utilizem fossas absorventes (Figura 155), feitas com paredes de alvenaria, tampa de cimento e sem piso, que recebem os efluentes oriundos dos sanitários. Os efluentes de pias, lavanderias e chuveiros (águas cinza) são despejados diretamente no terreno.

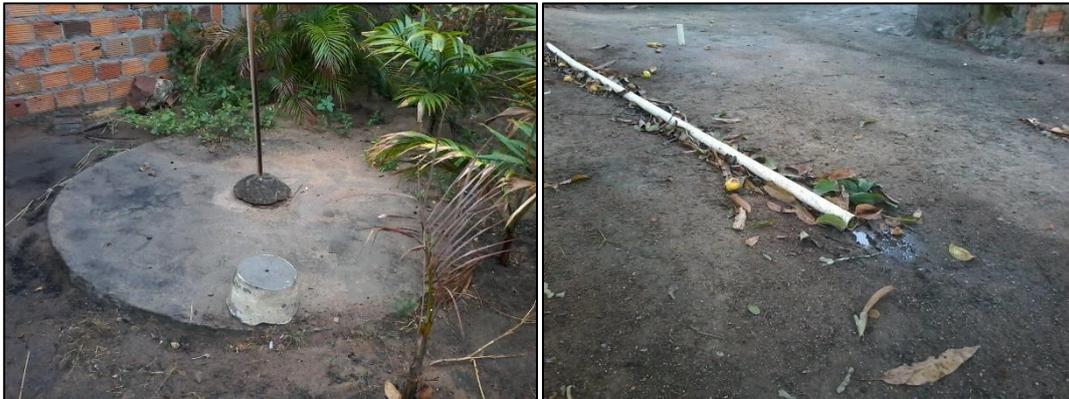
**Figura 156 –Água Grande: (a) fossa absorvente; (b)disposição de águas cinzas**

De forma geral o esgotamento sanitário é realizado de maneira autônoma pelos próprios moradores da comunidade, que são responsáveis pela construção e manutenção das fossas existentes. Estimando que 90% (noventa) dos domicílios possuam banheiros e utilizem fossas absorventes (Figura 156), feitas com paredes de alvenaria, tampa de cimento e sem piso, que recebem os efluentes oriundos dos sanitários. Os efluentes de pias, lavanderias e chuveiros (águas cinza) são despejados diretamente no terreno.

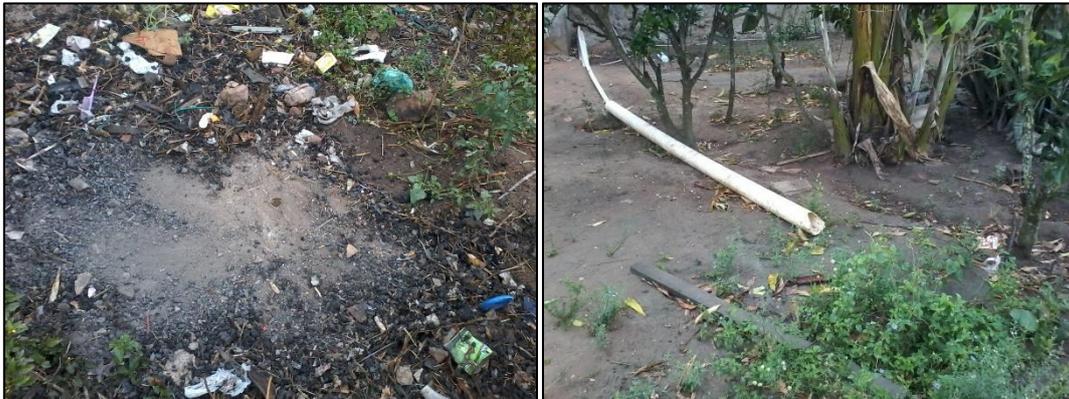
**Figura 157 –Mandaçaia: (a) fossa absorvente; (b)disposição de águas cinzas**

De forma geral o esgotamento sanitário é realizado de maneira autônoma pelos próprios moradores da comunidade, que são responsáveis pela construção e manutenção das fossas existentes. Estimando que 70% (setenta) dos domicílios possuam banheiros e utilizem fossas absorventes (Figura 157), feitas com paredes de alvenaria, tampa de cimento e sem piso, que recebem os efluentes oriundos dos sanitários. Os efluentes de pias, lavanderias e chuveiros (águas cinza) são despejados diretamente no terreno.

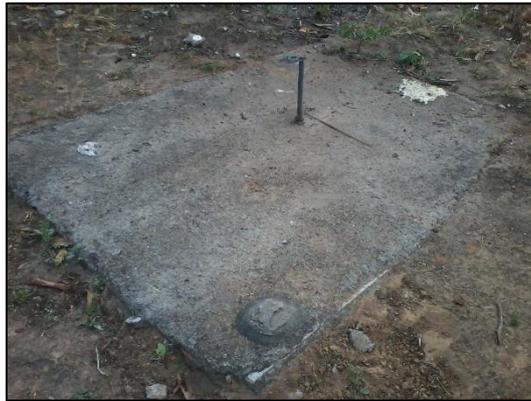
**Figura 158 - Fossa absorvente de Pedra Ferrada**

De forma geral o esgotamento sanitário é realizado de maneira autônoma pelos próprios moradores da comunidade, que são responsáveis pela construção e manutenção das fossas existentes. Estimando que 80% (oitenta) dos domicílios possuam banheiros e utilizem fossas absorventes (Figura 158), feitas com paredes de alvenaria, tampa de cimento e sem piso, que recebem os efluentes oriundos dos sanitários. Os efluentes de pias, lavanderias e chuveiros (águas cinza) são despejados diretamente no terreno.

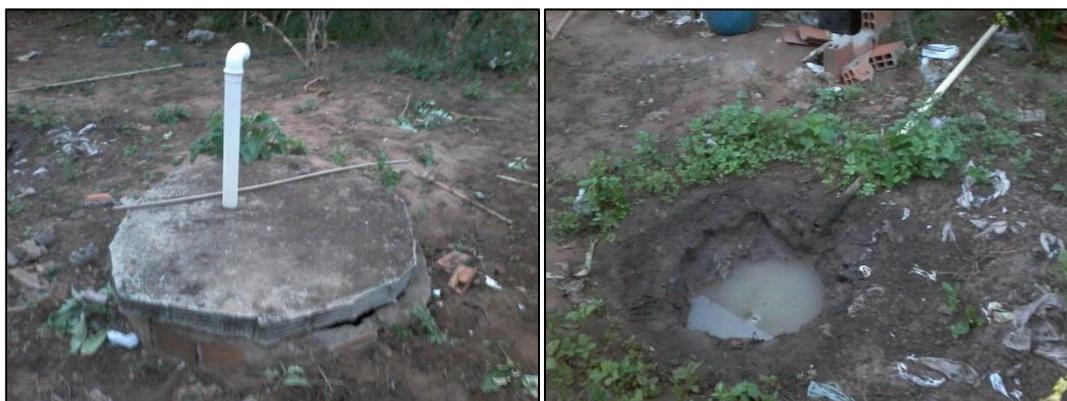
**Figura 159 –Fazenda Cajueiro: (a) fossa absorvente; (b)disposição de águas cinzas**

De forma geral o esgotamento sanitário é realizado de maneira autônoma pelos próprios moradores da comunidade, que são responsáveis pela construção e manutenção das fossas existentes. Estimando que 90% (noventa) dos domicílios possuam banheiros e utilizem fossas absorventes (Figura 159), feitas com paredes de alvenaria, tampa de cimento e sem piso, que recebem os efluentes oriundos dos sanitários. Os efluentes de pias, lavanderias e chuveiros (águas cinza) são despejados diretamente no terreno.

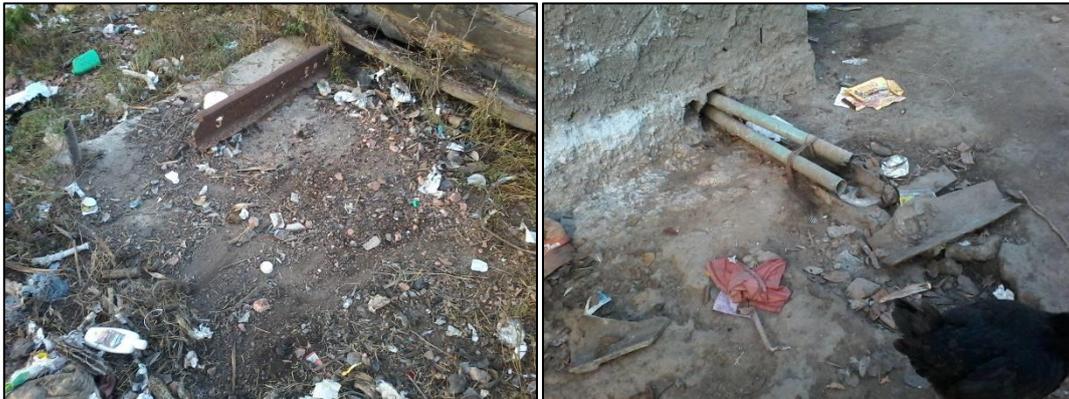
**Figura 160 –Ponte Rio Branco: (a) fossa absorvente; (b)disposição de águas cinzas**

De forma geral o esgotamento sanitário é realizado de maneira autônoma pelos próprios moradores da comunidade, que são responsáveis pela construção e manutenção das fossas existentes. Estimando que 70% (setenta) dos domicílios possuam banheiros e utilizem fossas absorventes (Figura 160), feitas com paredes de alvenaria, tampa de cimento e sem piso, para receberem os efluentes oriundos dos sanitários. Os efluentes de pias, lavanderias e chuveiros (águas cinza) são despejados diretamente no terreno (Figura 160).

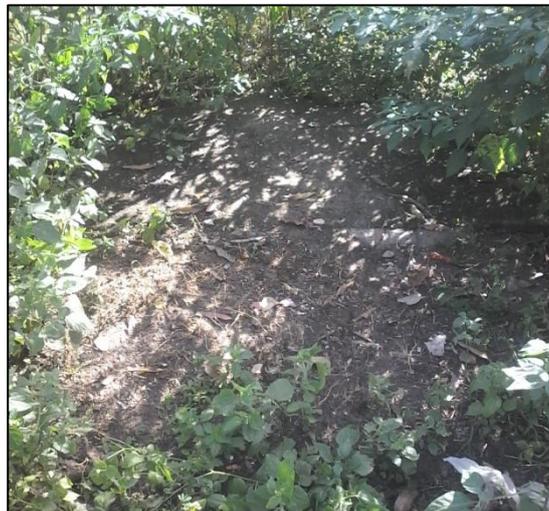
**Figura 161 - Fossa absorvente – Santa Bárbara**

Com relação à disposição final de efluentes, os moradores possuem fossas absorventes e dispõem de águas servidas nas mediações do terreno, sendo que uma grande parcela, não contabilizada, não possuem esses sistemas e nem banheiros convencionais devido a carências financeiras e, segundo a entrevistada, existem muitos casos de verminose na comunidade. A Figura 161 mostra uma fossa absorvente construída em uma residência da localidade.

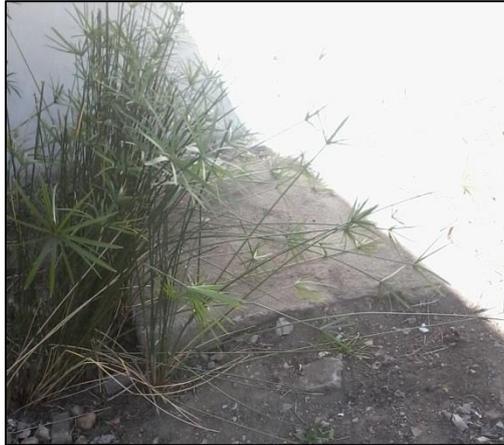
**Figura 162 - Disposição de águas servidas - Santa Bárbara**

Em seguida a visita foi direcionada à sede onde, no posto de saúde, a agente de saúde Valdirene de Almeida Monteiro Araújo expôs as informações necessárias como o quantitativo de 670 residências e uma população de 2680 habitantes. O esgotamento sanitário segue o mesmo padrão, onde as águas cinza são dispostas no terreno e águas dos banheiros na fossa. As Figuras 163 e 164 expõem os sistemas de disposição de águas servidas e de águas oriundas dos sanitários.

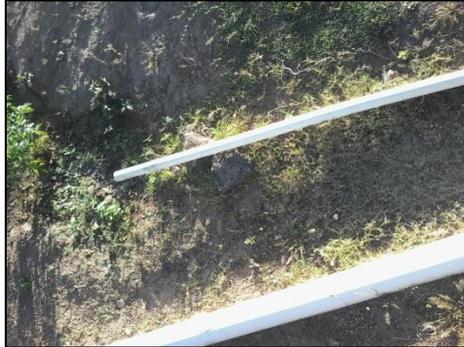
**Figura 164 - Disposição de águas cinza - Gameleira**

Com relação ao esgotamento sanitário, as águas servidas são dispostas no terreno a fim de não exceder a capacidade da fossa e de irrigar o que é cultivado nas mediações do terreno e o que é oriundo dos banheiros é direcionado às fossas, caracterizadas como fossas absorventes. As Figuras 163 e 164 expõem, respectivamente, estes sistemas.

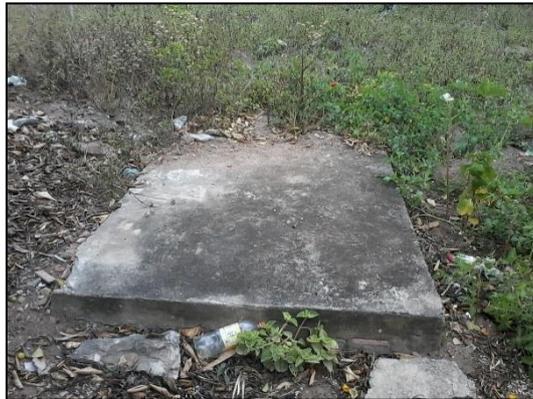
**Figura 166 - Fossa absorvente de Fazenda Ouricuri**

De forma geral o esgotamento sanitário é realizado de maneira autônoma pelos próprios moradores da comunidade, que são responsáveis pela construção e manutenção das fossas existentes. Estimando que 90% (noventa) dos domicílios possuam banheiros e utilizem fossas absorventes (Figura 166), feitas com paredes de alvenaria, tampa de cimento e sem piso, que recebem os efluentes oriundos dos sanitários. Os efluentes de pias, lavanderias e chuveiros (águas cinza) são despejados diretamente no terreno.

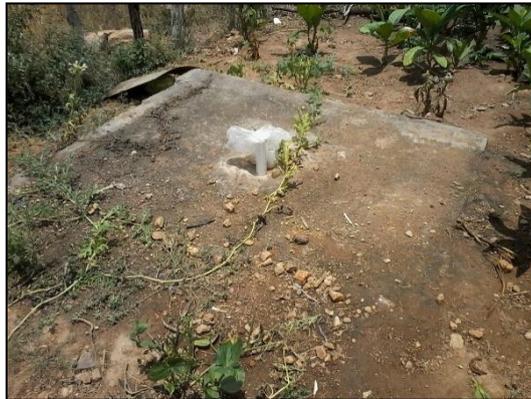
**Figura 167 - Fossa absorvente de Crueira**

De forma geral o esgotamento sanitário é realizado de maneira autônoma pelos próprios moradores da comunidade, que são responsáveis pela construção e manutenção das fossas existentes. Estimando que 50% (cinquenta) dos domicílios possuam banheiros e utilizem fossas absorventes (Figura 167), feitas com paredes de alvenaria, tampa de cimento e sem piso, que recebem os efluentes oriundos dos sanitários. Os efluentes de pias, lavanderias e chuveiros (águas cinza) são despejados diretamente no terreno.

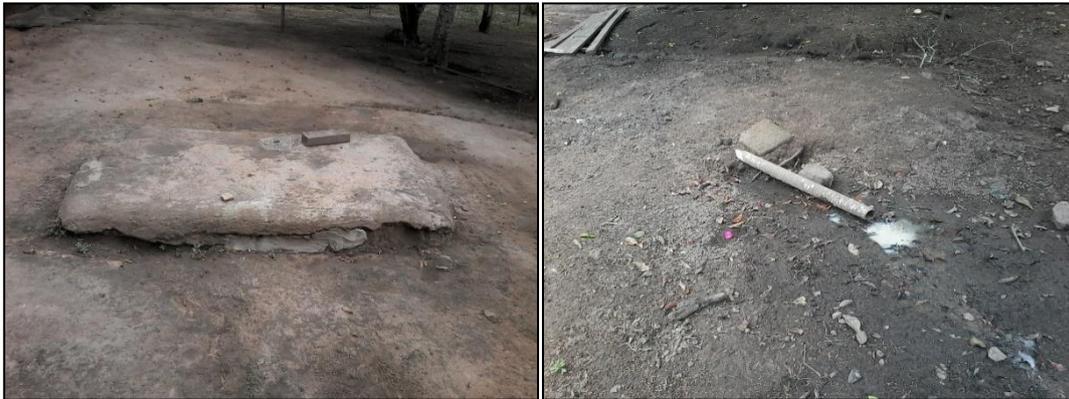
**Figura 168 –Terra Nova: (a) fossa absorvente; (b)disposição de águas cinzas**

De forma geral o esgotamento sanitário é realizado de maneira autônoma pelos próprios moradores da comunidade, que são responsáveis pela construção e manutenção das fossas existentes. Estimando que 90% (noventa) dos domicílios possuam banheiros e utilizem fossas absorventes (Figura 168), feitas com paredes de alvenaria, tampa de cimento e sem piso, que recebem os efluentes oriundos dos sanitários. Os efluentes de pias, lavanderias e chuveiros (águas cinza) são despejados diretamente no terreno (Figura 168).

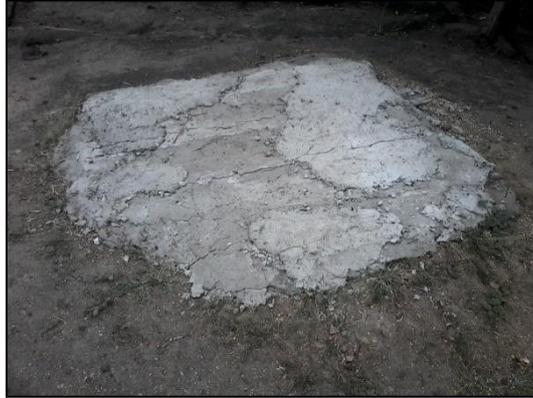
**Figura 169 - Fossa absorvente Santa Maria**

De forma geral o esgotamento sanitário é realizado de maneira autônoma pelos próprios moradores da comunidade, que são responsáveis pela construção e manutenção das fossas existentes. Estimando que todos os domicílios possuam banheiros e utilizem fossas absorventes (Figura 169), feitas com paredes de alvenaria, tampa de cimento e sem piso, que recebem os efluentes oriundos dos sanitários. Os efluentes de pias, lavanderias e chuveiros (águas cinza) são despejados diretamente no terreno .

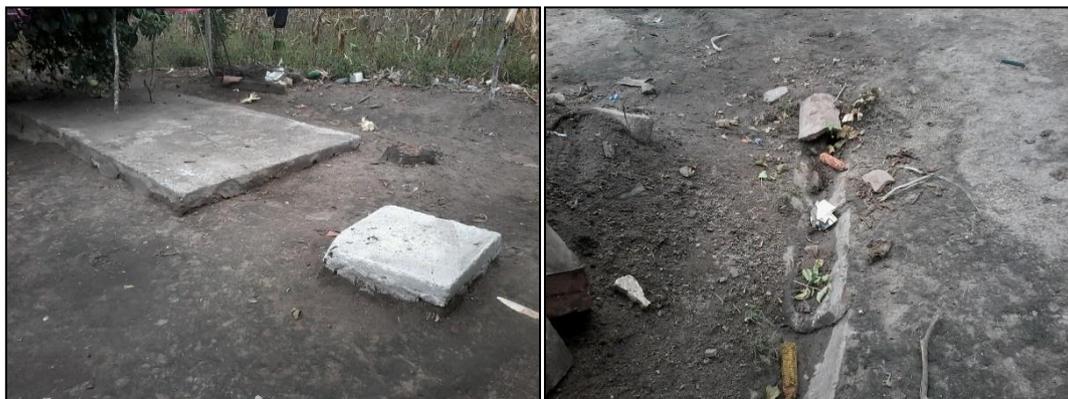
**Figura 170 –Malhada: (a) fossa absorvente; (b)disposição de águas cinzas**

De forma geral o esgotamento sanitário é realizado de maneira autônoma pelos próprios moradores da comunidade, que são responsáveis pela construção e manutenção das fossas existentes. Estimando que 100% (cem) dos domicílios possuam banheiros e utilizem fossas absorventes (Figura 170), feitas com paredes de alvenaria, tampa de cimento e sem piso, que recebem os efluentes oriundos dos sanitários. Os efluentes de pias, lavanderias e chuveiros (águas cinza) são despejados diretamente no terreno (Figura 170).

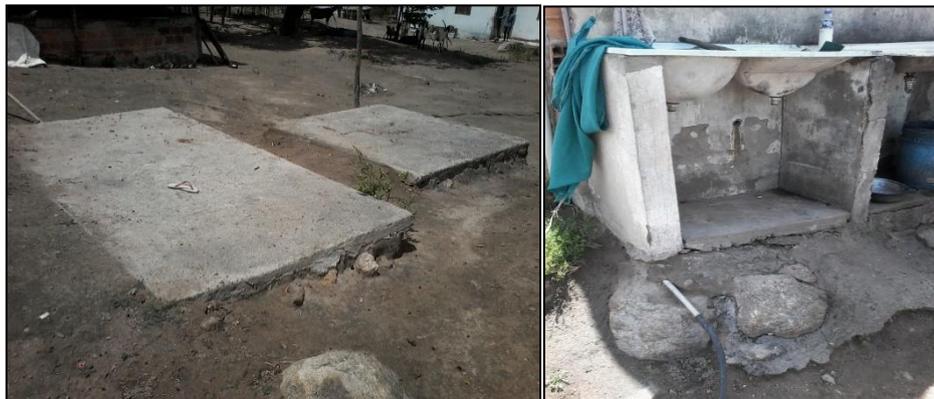
**Figura 171 –Caboronga: (a) fossa absorvente; (b)disposição de águas cinzas**

De forma geral o esgotamento sanitário é realizado de maneira autônoma pelos próprios moradores da comunidade, que são responsáveis pela construção e manutenção das fossas existentes. Estimando que 80% (oitenta) dos domicílios possuam banheiros e utilizem fossas absorventes (Figura 171), feitas com paredes de alvenaria, tampa de cimento e sem piso, que recebem os efluentes oriundos dos sanitários. Os efluentes de pias, lavanderias e chuveiros (águas cinza) são despejados diretamente no terreno (Figura 171).

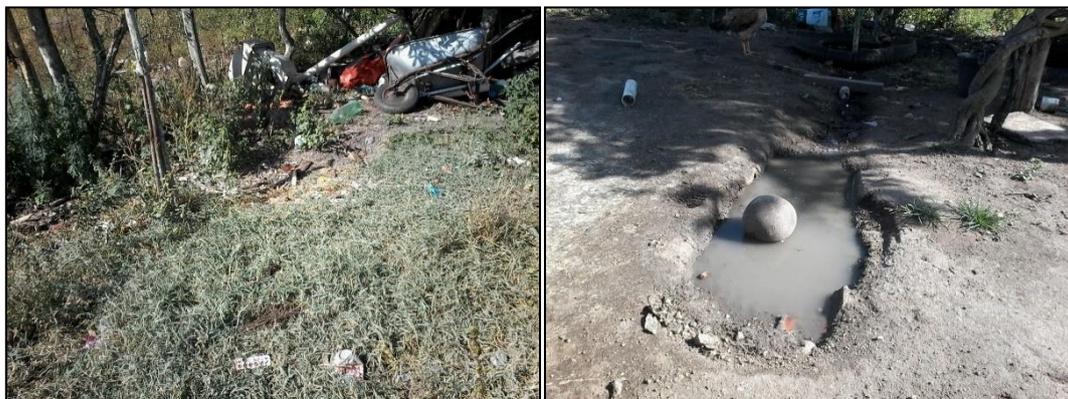
**Figura 172 –Santa Rita: (a) fossa absorvente; (b)disposição de águas cinzas**

De forma geral o esgotamento sanitário é realizado de maneira autônoma pelos próprios moradores da comunidade, que são responsáveis pela construção e manutenção das fossas existentes. Estimando que 70% (setenta) dos domicílios possuam banheiros e utilizem fossas absorventes (Figura 172), feitas com paredes de alvenaria, tampa de cimento e sem piso, que recebem os efluentes oriundos dos sanitários. Os efluentes de pias, lavanderias e chuveiros (águas cinza) são despejados diretamente no terreno (Figura 172).

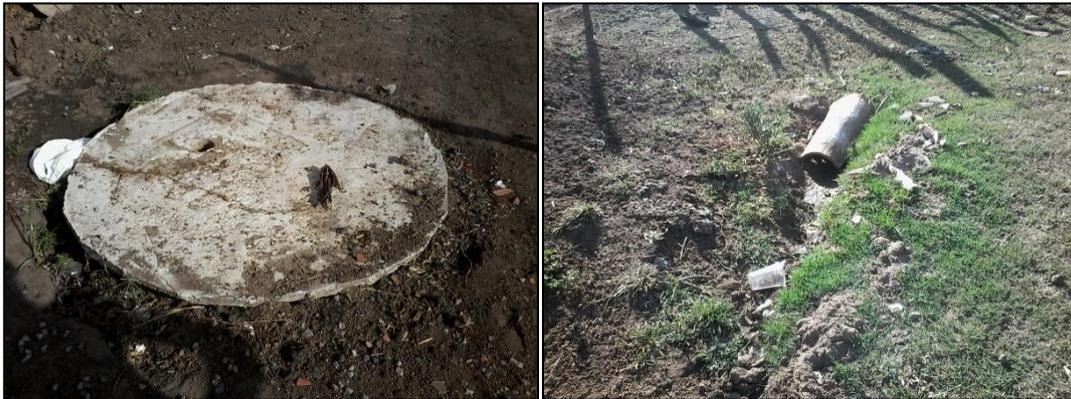
**Figura 173 –Bom Jardim: (a) fossa absorvente; (b)disposição de águas cinzas**

De forma geral o esgotamento sanitário é realizado de maneira autônoma pelos próprios moradores da comunidade, que são responsáveis pela construção e manutenção das fossas existentes. Estimando que 50% (cinquenta) dos domicílios possuam banheiros e utilizem fossas absorventes (Figura 173), feitas com paredes de alvenaria, tampa de cimento e sem piso, que recebem os efluentes oriundos dos sanitários. Os efluentes de pias, lavanderias e chuveiros (águas cinza) são despejados diretamente no terreno (Figura 173).

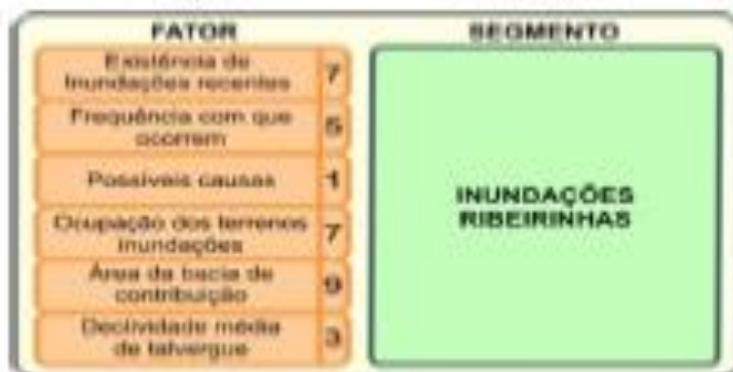
Figura 179 - Fatores do índice áreas críticas e impactos

FATOR	SUB-BLOCO	SEGMENTO
Tipo de problema 7	Natureza dos problemas 5	ÁREAS CRÍTICAS E IMPACTOS
Complexidade da área problema 7		
Adequação pavimento e caixas coletoras 1		
Ocupação dos terrenos adjacentes 5		
Agravantes do problema 3		
Existência de projeto de engenharia 1		
Áreas estratégicas para amortecimento 7	Características dos dispositivos 5	
Potencial de áreas estratégicas adicionais 5		
Declaração de estado de emergência 7	Características dos dispositivos 5	
Alagamentos nos últimos 5 anos 5		
Frequência dos Alagamentos 5		
População afetada 7	Características dos dispositivos 5	
Casas afetadas 5		
Tempo de interrupção do trânsito 5		
Necessidade de intervenções 5		
Interferência no fluxo das pessoas na cidade 5		
Prejuízo material 5		
Processos erosivos na localidade 5		
Risco de vida humana 9		Risco de vida humana 9

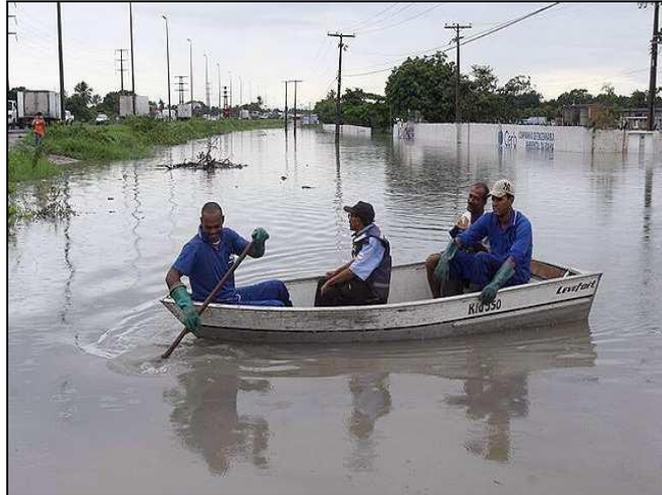
**Figura 180 - Área de alagamento no Anel Viário**

As Figuras de 180 a 186 ilustram a situação de algumas das áreas de risco de inundações.

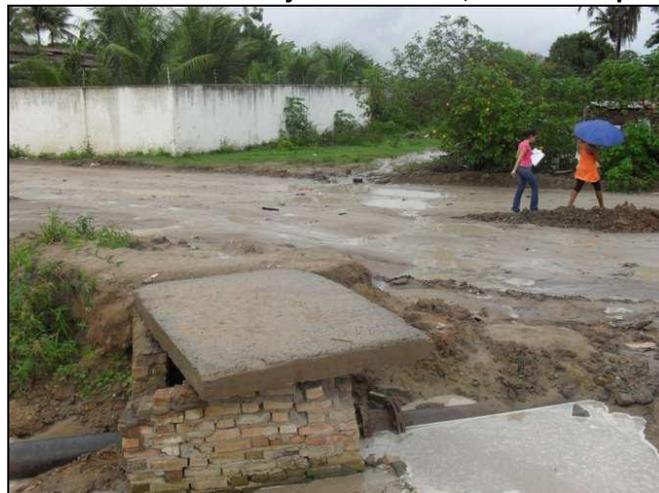
**Figura 181 - Área crítica no Conjunto Feira VII, no acesso para o Aviário**

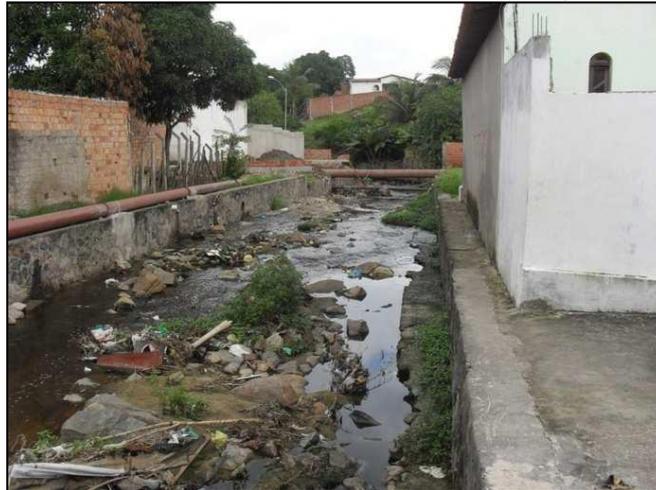
**Figura 182 - Canal no Conjunto Feira X com presença de muito lixo**

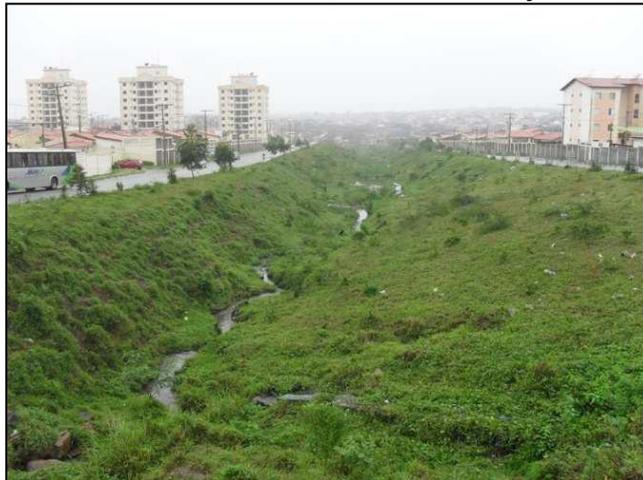
**Figura 183 - Canal sem revestimento no Conjunto Feira IV**

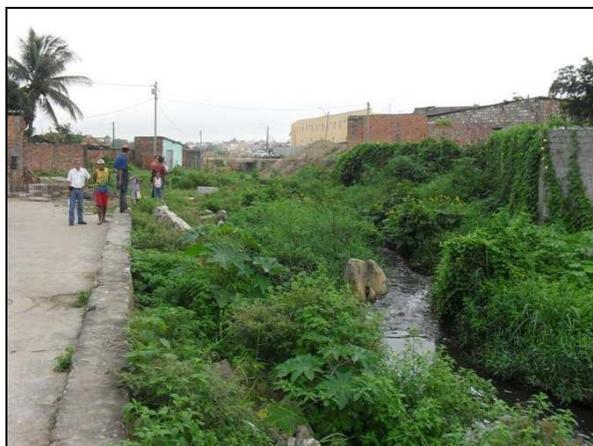
**Figura 184 - Área crítica no Conjunto Feira X**

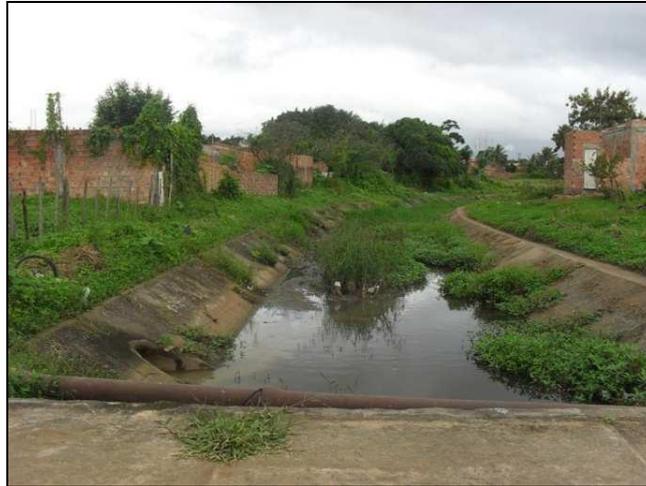
**Figura 185 - Canal na área crítica dos Aviários**

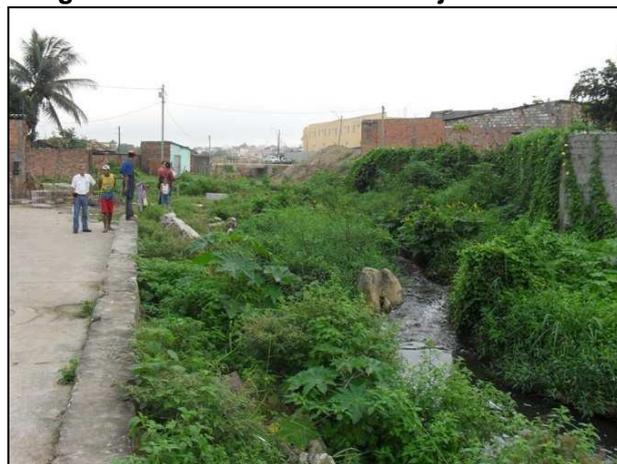
**Figura 186 - Área crítica no Conjunto Feira X**
