## **Consultoria e Apoio Técnico na Elaboração do Plano Diretor de Drenagem e Manejo de Águas Pluviais Urbanas do Município de Feira de Santana**

**Produto P3B – Levantamento de informações sobre os Serviços de Drenagem e Manejo de águas pluviais**

**Contrato nº 332-2020-08C**

**PDMAPFS-GER-RT-001-R0**

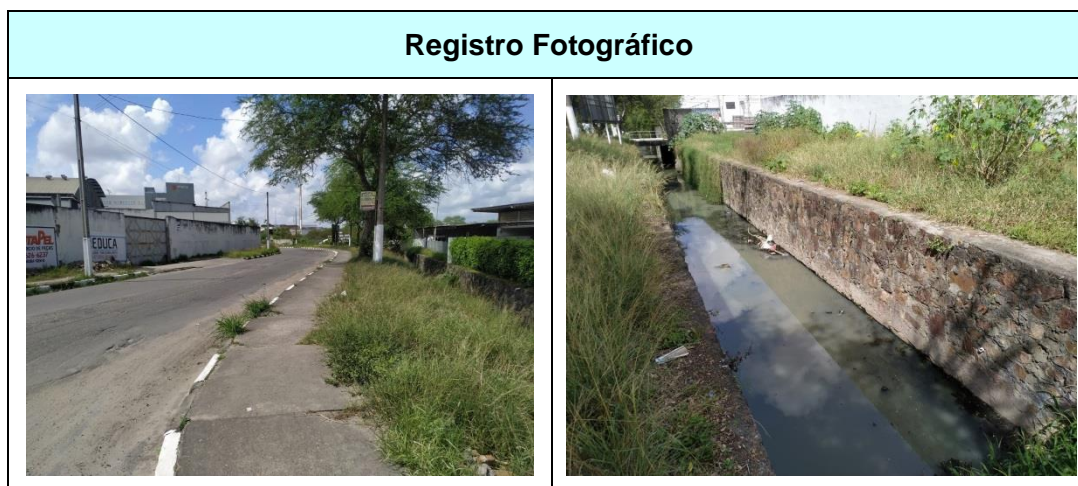
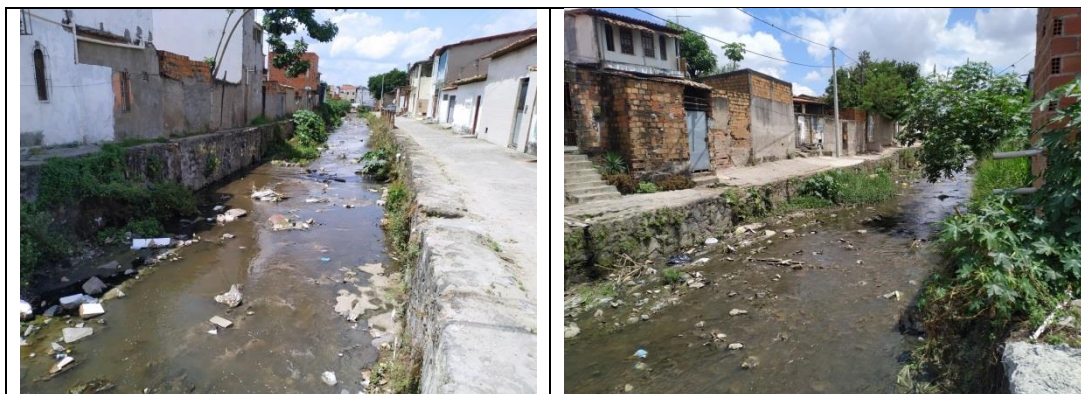
**Quadro 2 – Registro fotográfico para o trecho 01 do Canal 01 – Riacho do Cipriano Barbosa.**

O trecho em questão não apresenta área favorável destinada à implantação de reservatório de amortecimento de cheias. Pode ser avaliado apenas um imóvel não edificado, devendo ser analisada a sua situação fundiária. O Quadro 2 apresenta a seguir o registro fotográfico para o trecho em questão.

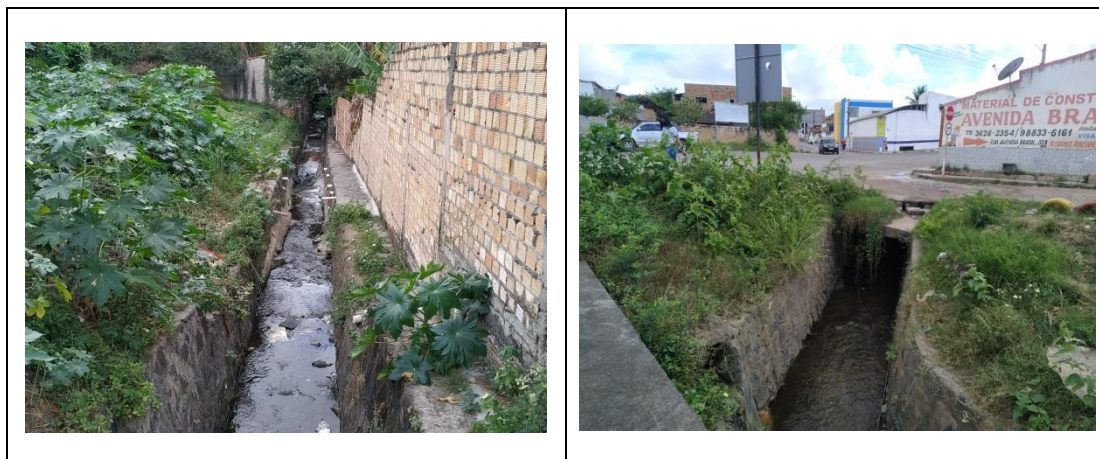
**Quadro 9 – Registro fotográfico para o trecho 01 do Canal 11 – Riacho do Homero.**

Nesse trecho a maior parte da estrutura do canal é construída com alvenaria de pedra com espessura de 50 cm e com uma seção estimada de 2 X 2 m (H x L), em estado de conservação regular, apresentando algumas avarias pontuais, como fissuras e solapamento das alvenarias e superfície do fundo do canal.

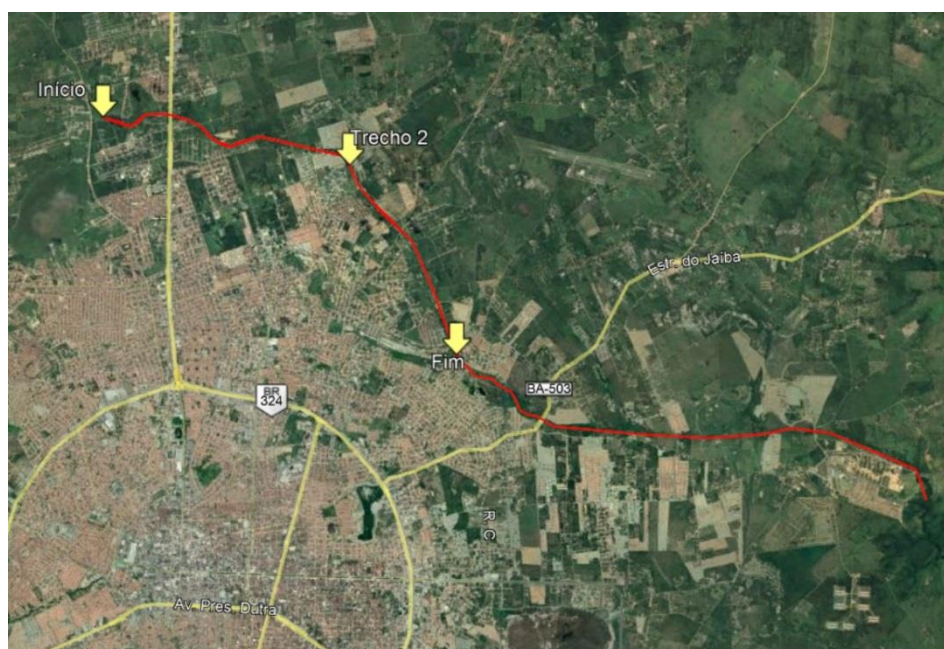
Figura 18 - Canal 05 e 12 – Riacho do Papagaio

Na confluência com o Riacho João Paulo, prevalece o Riacho do Papagaio, e no encontro com o Riacho das Pedras, oriundo da Lagoa Grande, o Riacho do Papagaio deixa de existir e prevalece o Riacho das Pedras, até chegar na Lagoa do Berreca. A partir desse trecho passa a ser denominado Riacho do São Roque, seguindo até desaguar no rio Pojuca., conforme apresentado a seguir pela Figura 18.

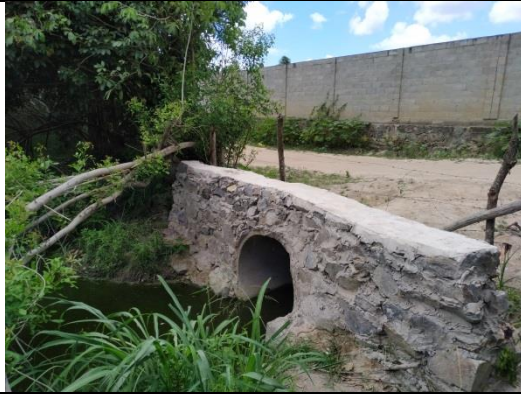
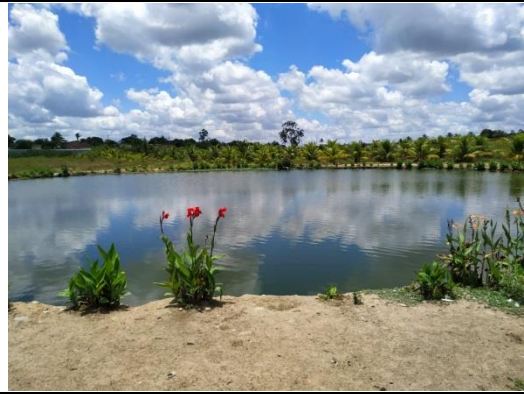
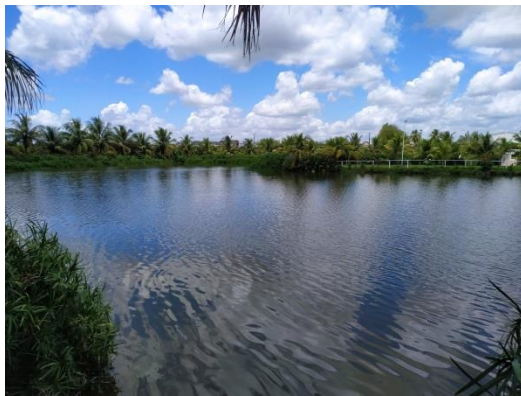
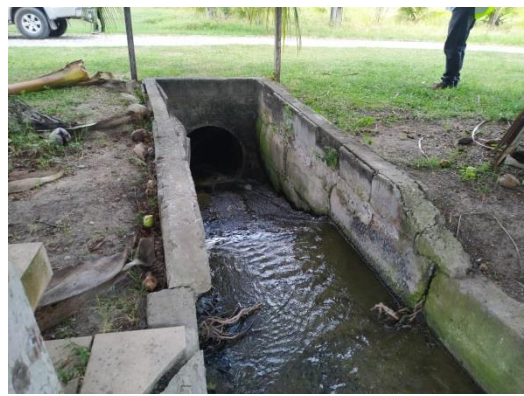
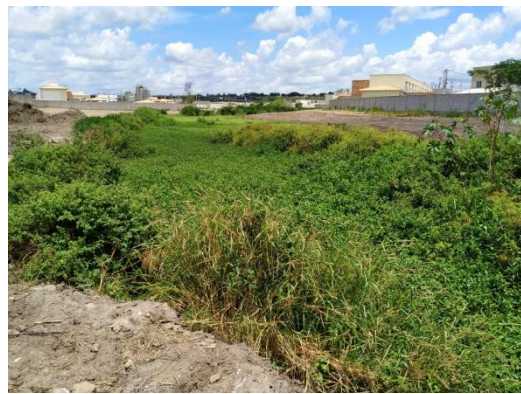
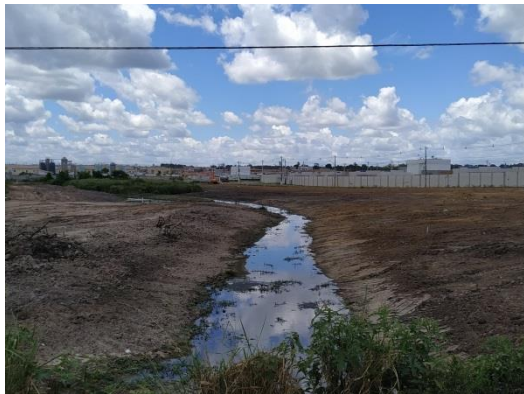
**Quadro 21 – Registro fotográfico para o trecho 01 do Canal 05 e 12 – Riacho do Papagaio.**

O canal neste trecho apresenta drenagem natural superficial, não canalizado, sem apresentar revestimento nas laterais ou no fundo. Assim, é composto apenas pelos taludes vegetados e o leito natural.

O trecho em questão encontra-se na maior parte do seu trajeto encoberto por vegetação aquática, principalmente taboas.

Foram identificados diversos pontos de disposição e acúmulo de resíduos, além da presença de animais de grande porte e avifauna.

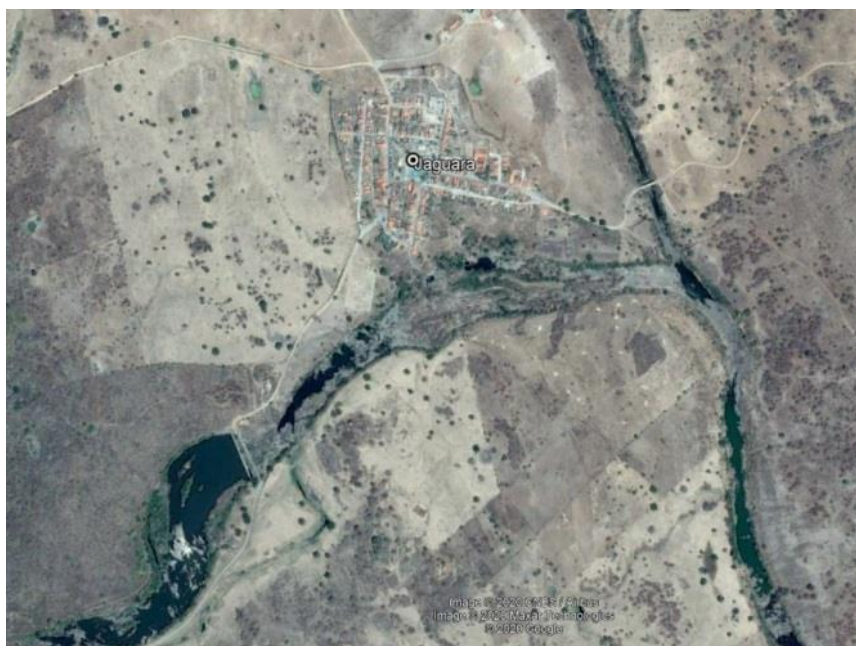
**Figura 20 - Ortofoto com vista dos corpos hídricos da sede de Jaguará**

O distrito é banhado pelos rios Jacuípe e do Peixe e vários tributários intermitentes que, devido à irregularidade do regime de chuvas, passam a maior parte do tempo seco. Como pode ser observado na Figura 20, a drenagem principal da sede de Jaguará é o rio Jacuípe, localizado às margens do mesmo. O território de Jaguará é abrangido pela subbacia do Jacuípe, que está inserida na bacia do rio Paraguaçu, que por sua vez, faz parte da Bacia Itapicuru-Paraguaçu, compondo a Região Hidrográfica do Atlântico Leste (MMA/SRH, 2006).

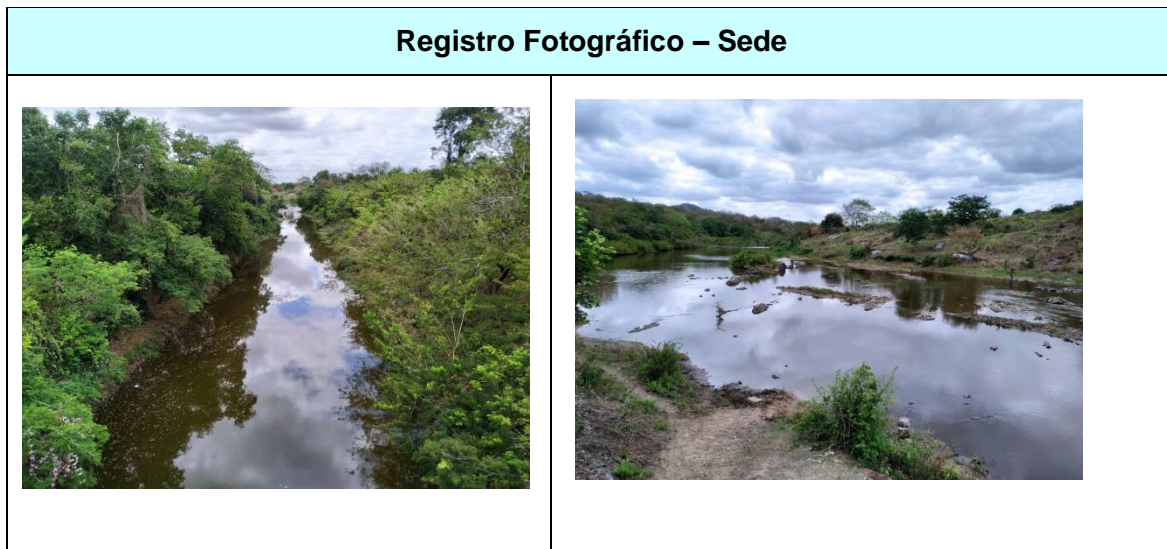
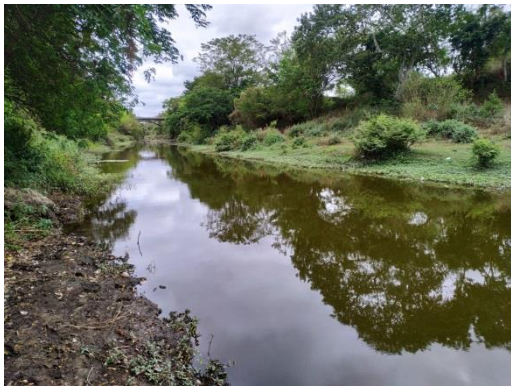
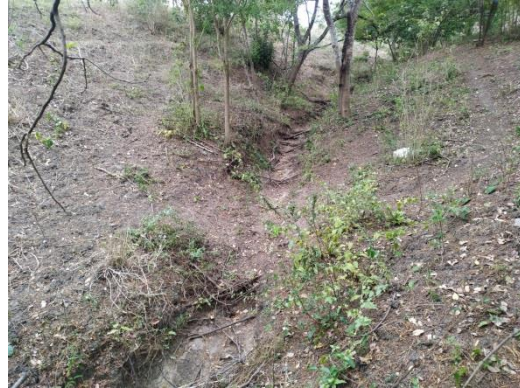
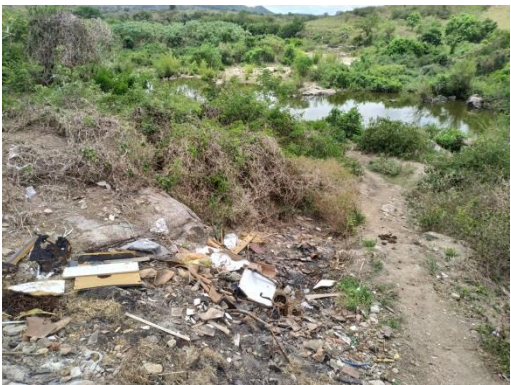
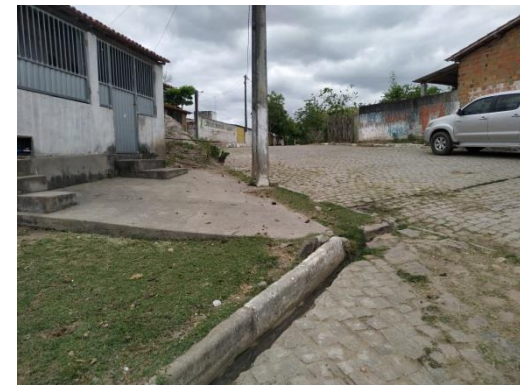
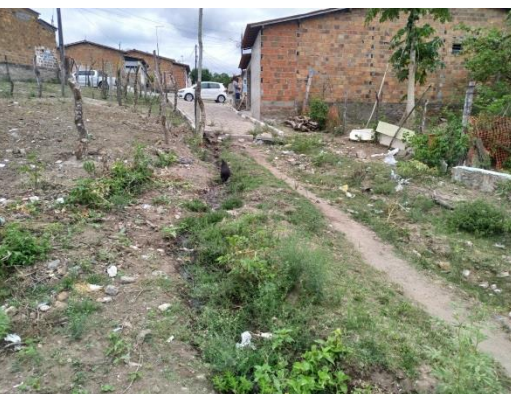
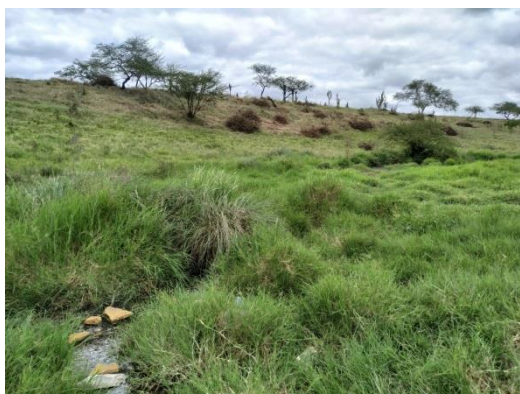
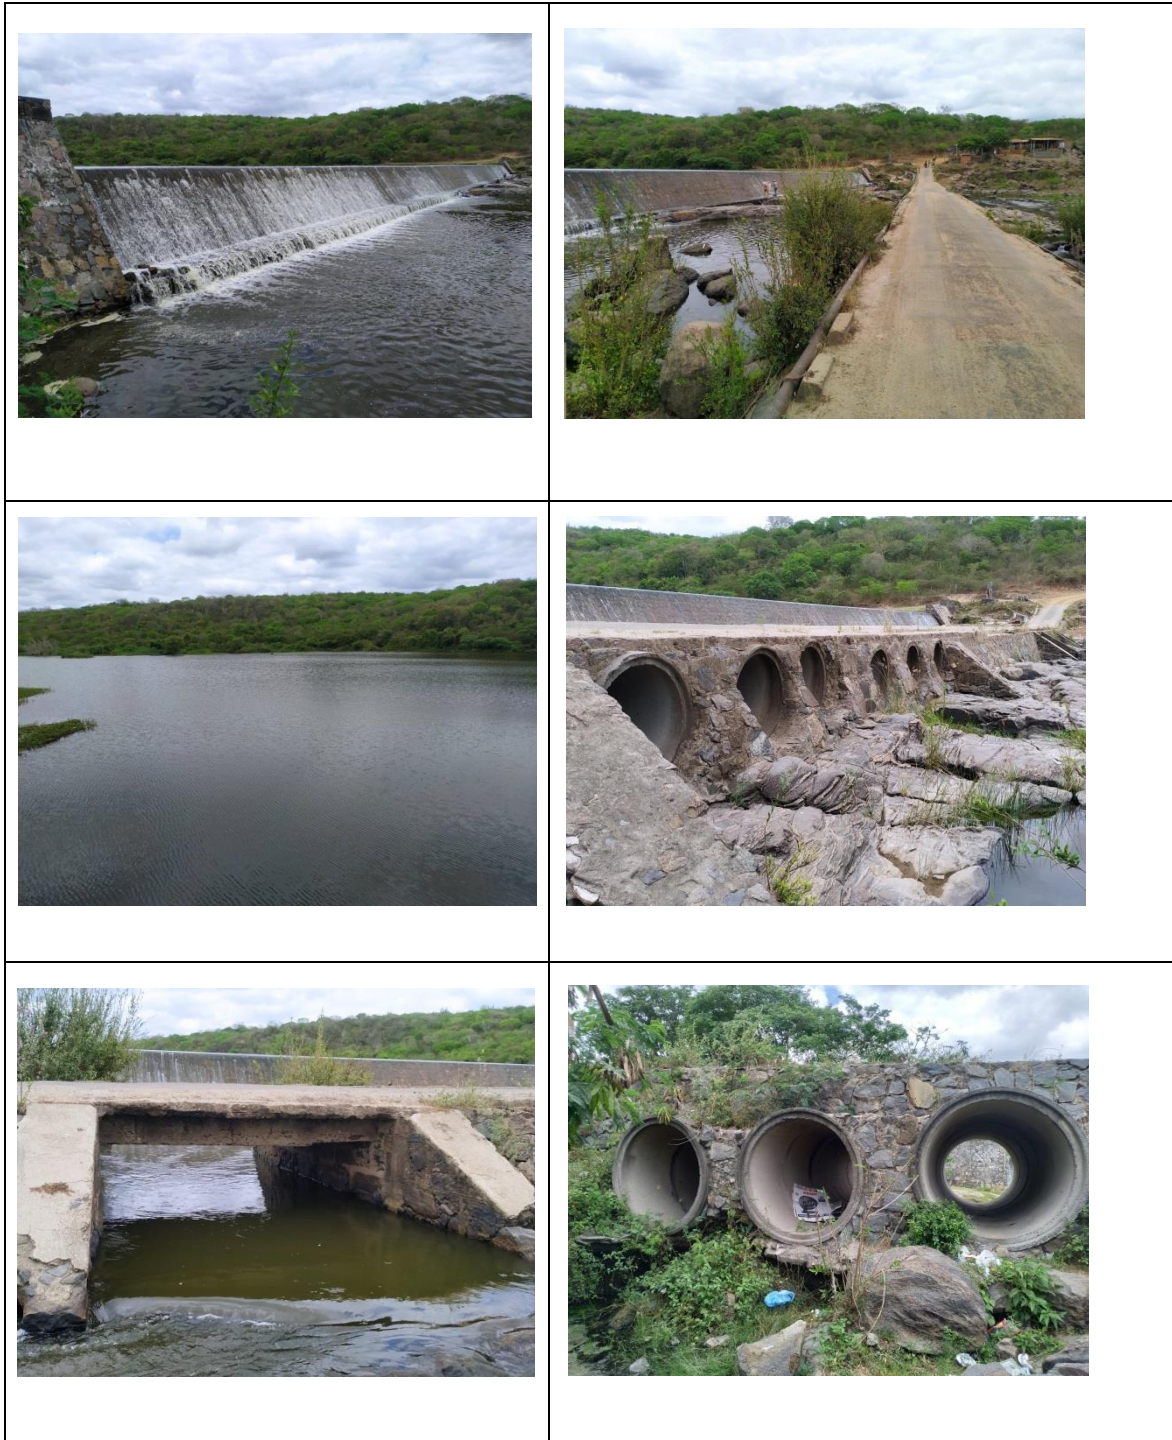
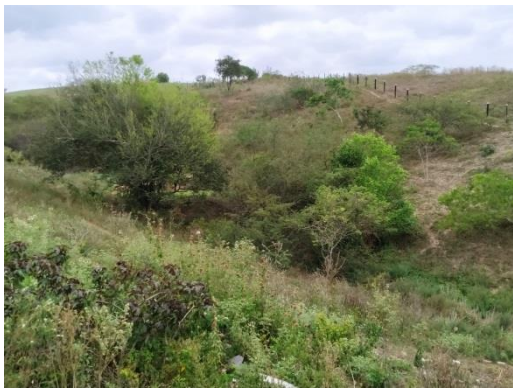
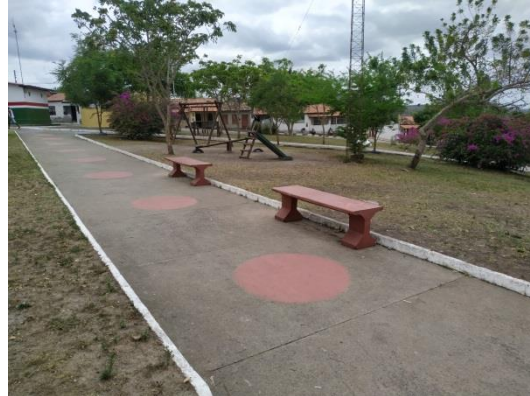
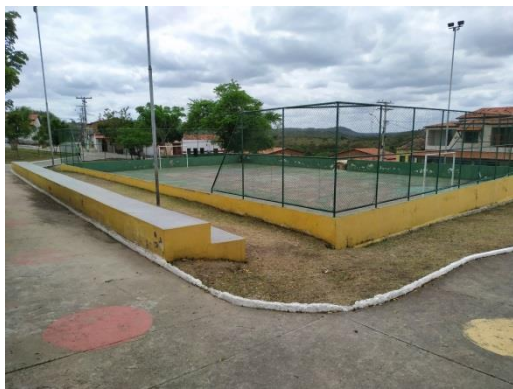
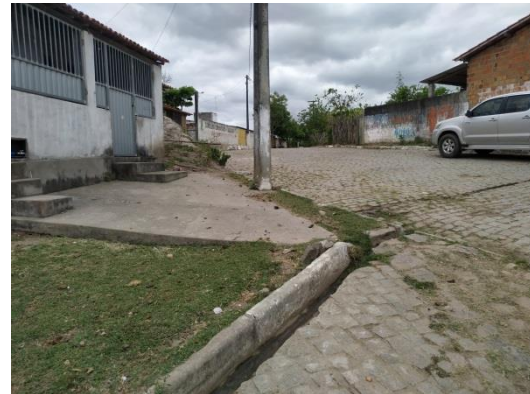
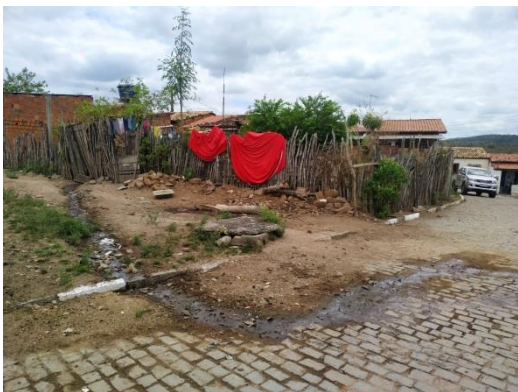
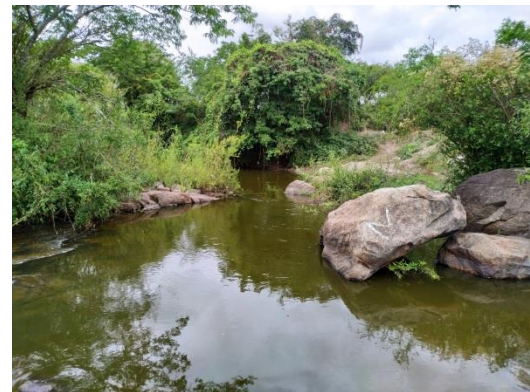
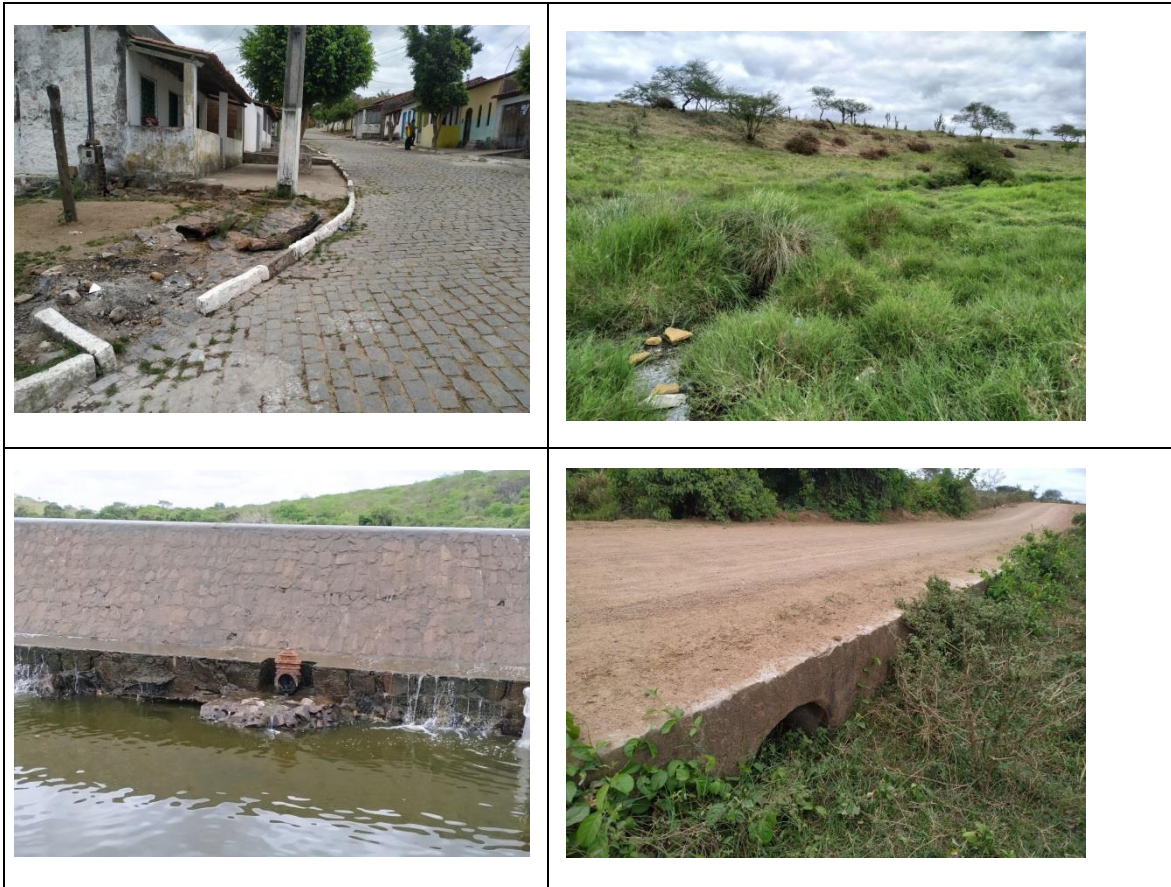
**Quadro 23 - Registro fotográfico da macro e microdrenagem de Jaguará**

O escoamento das águas pluviais ocorre na entrada principal de Jaguará, na entrada da área urbana, e também a Rua Tomé de Souza, que fica abaixo da praça, e recebe grande volume de escoamento, conforme foi relatado por moradores do local. Todo o escoamento é lançado no rio Jaguará. Foi observada a formação de ravinas, que são resultado de processos provocados por enxurradas, que também podem transportar resíduos para o leito do rio.

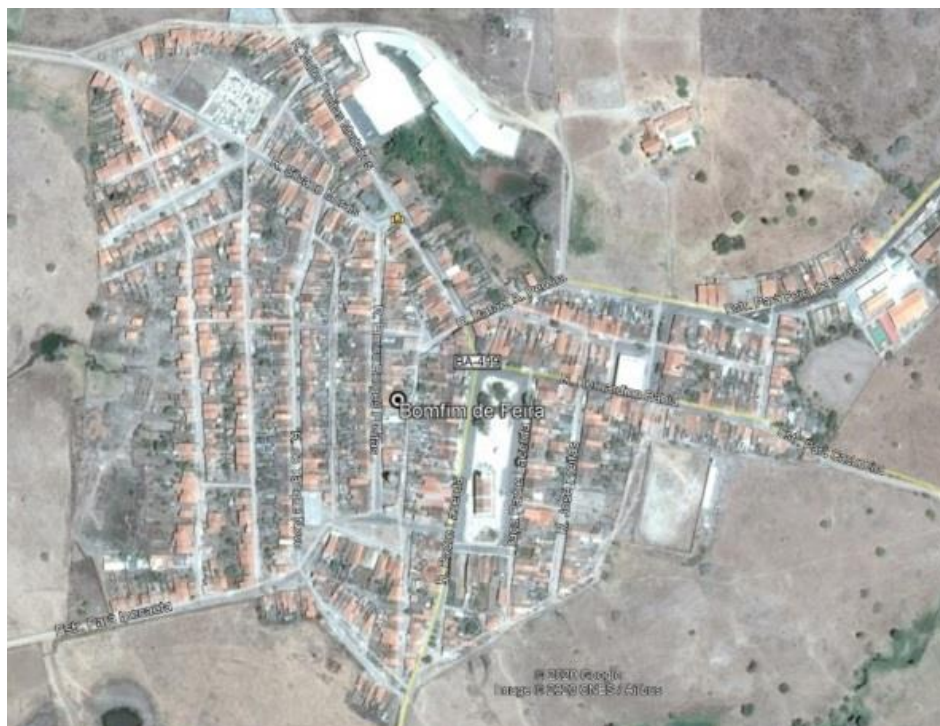
Figura 21 - Ortofoto da sede do distrito de Bomfim de Feira

Como pode ser observado na Figura 21, a drenagem principal da sede é composta pelo sistema de lagoas existente no entorno do povoado.

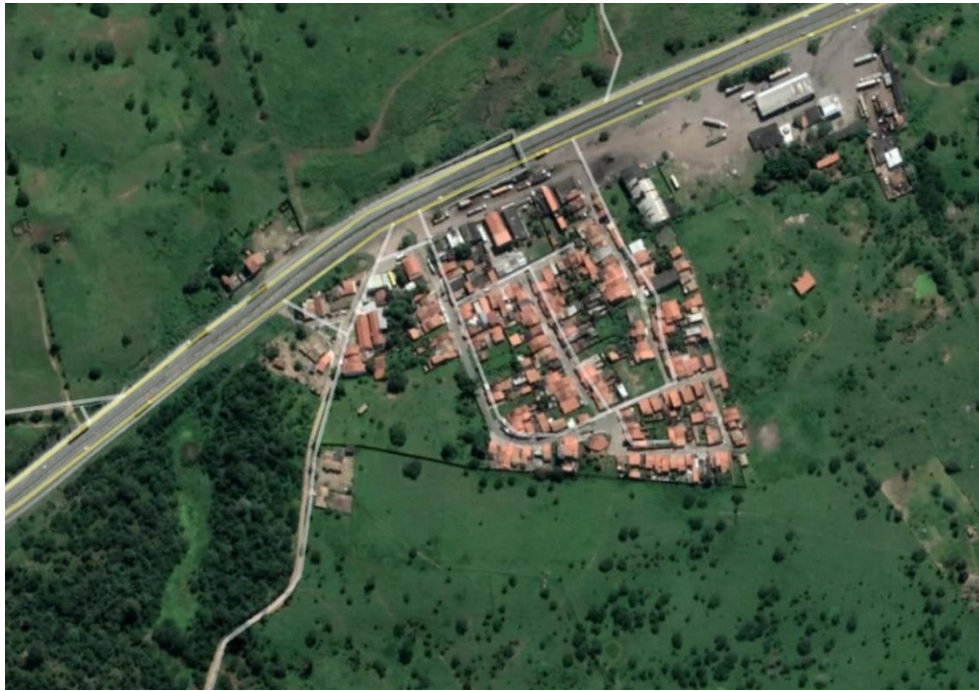
Figura 24 – Ortofote do Povoado Quilômetro Sede, Ipuacu

Os canais encontram-se afetados pela presença de diversos tipos de passivos interferências e passivos ambientais, como a presença e o acúmulo de resíduos nas margens e leitos dos canais; contaminação difusa e por efluente de esgoto doméstico; assoreamento, eutrofização, entre outros processos associados aos impactos da urbanização.

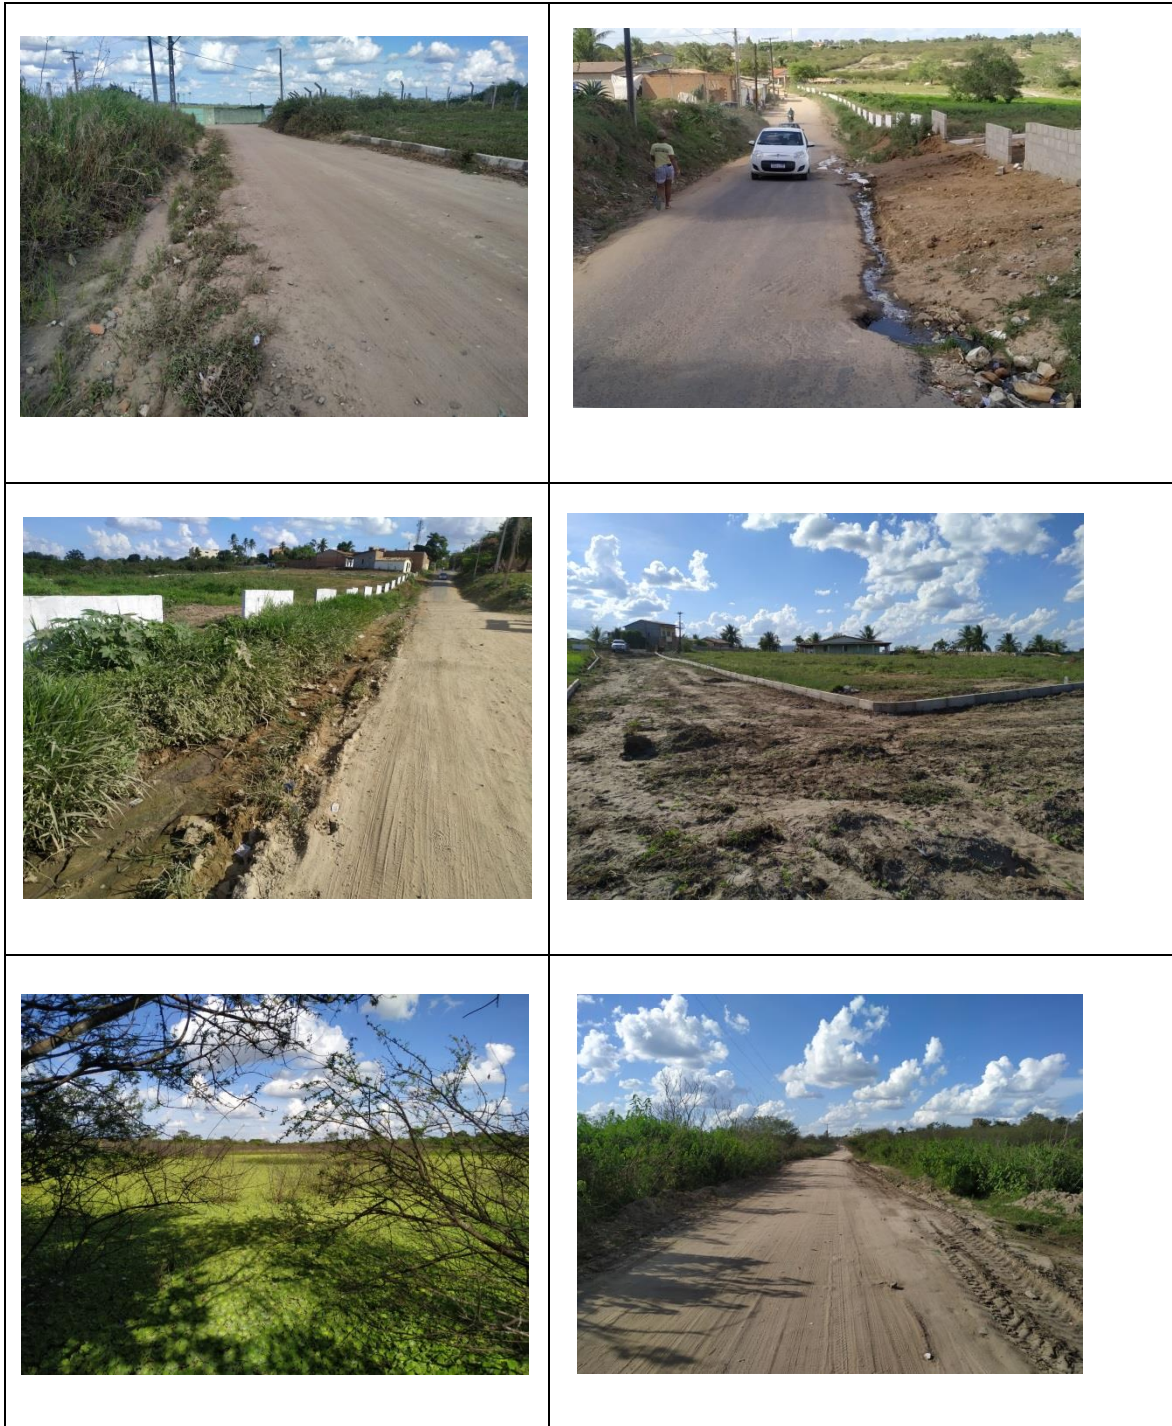
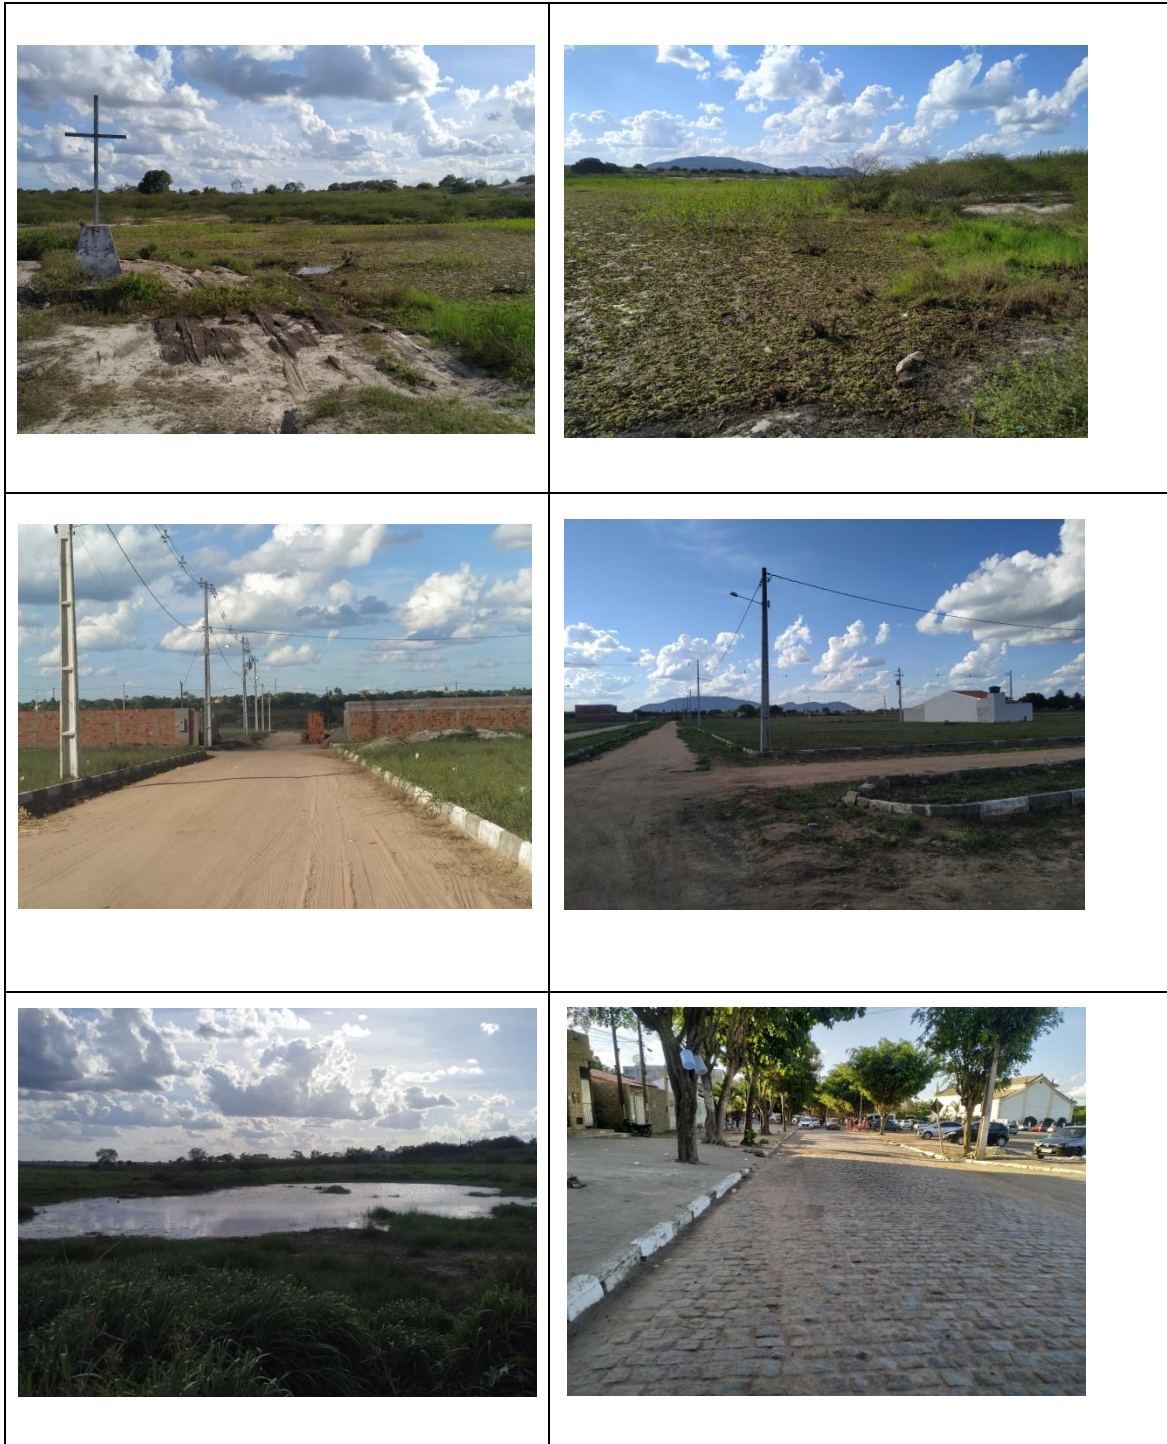
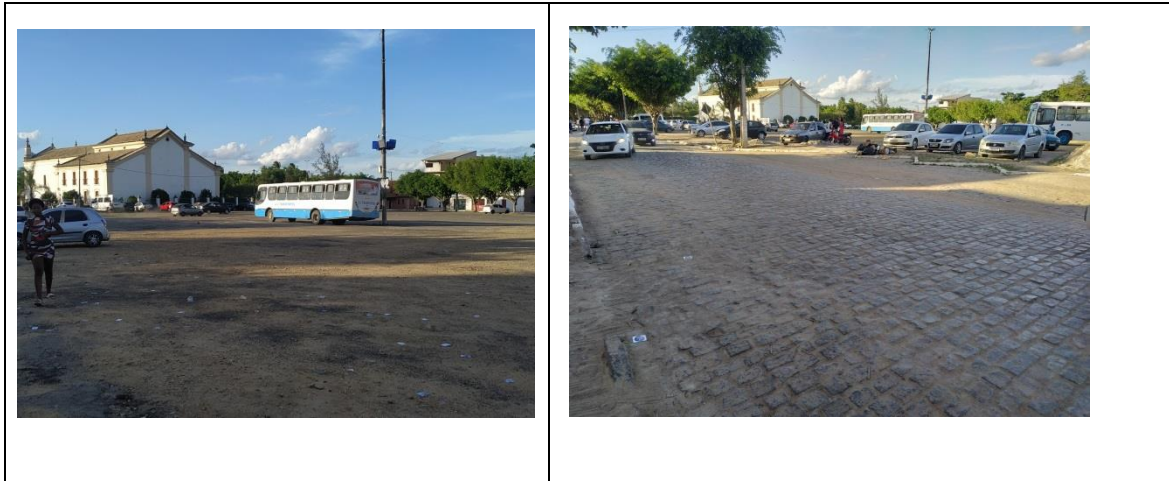
**Registro Fotográfico – Maria Quitéria (Sede)**

A microdrenagem, de forma generalizada, é composta apenas pelo sistema de sarjetas no caso das vias pavimentadas, e a grande parte que não é pavimentada, não possui nenhum tipo de infraestrutura de microdrenagem, sendo a água drenada diretamente para o terreno ou para os corpos hídricos.

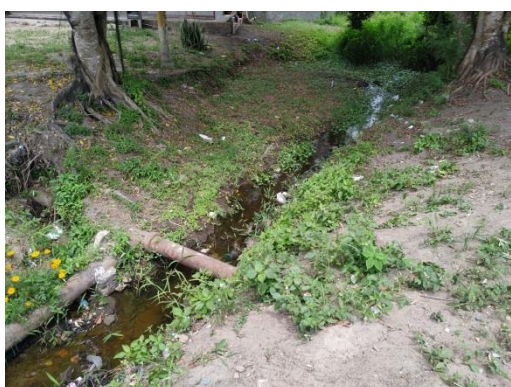
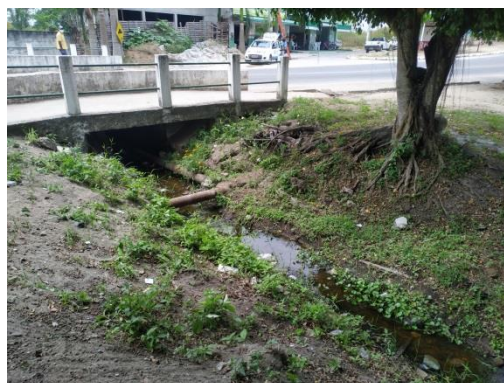
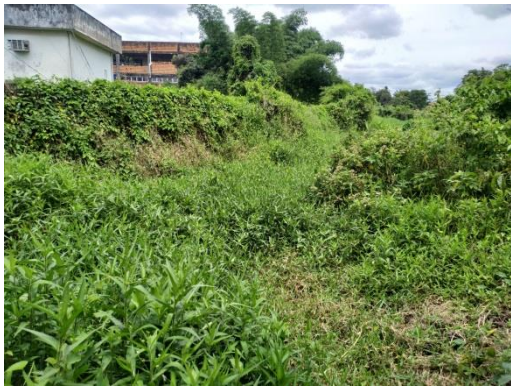
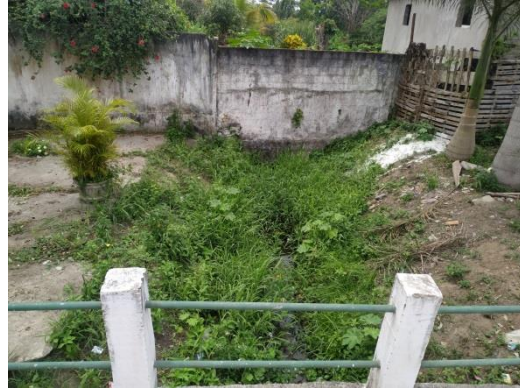
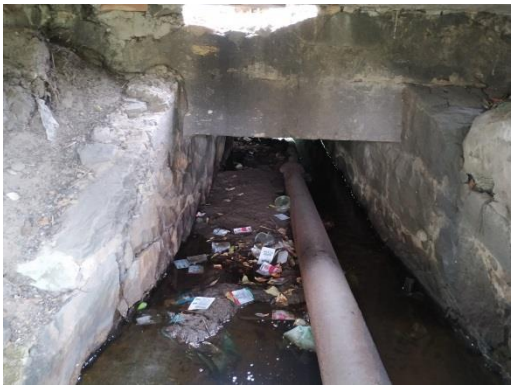
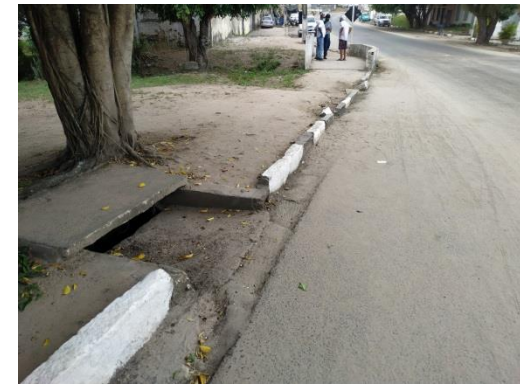
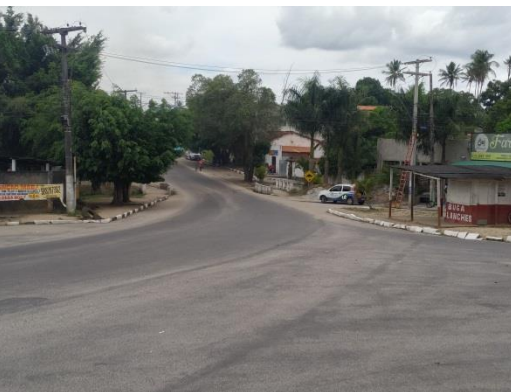
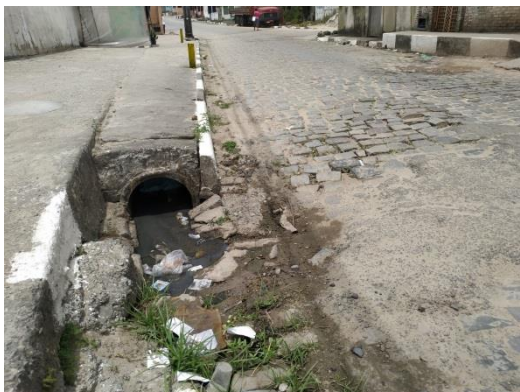
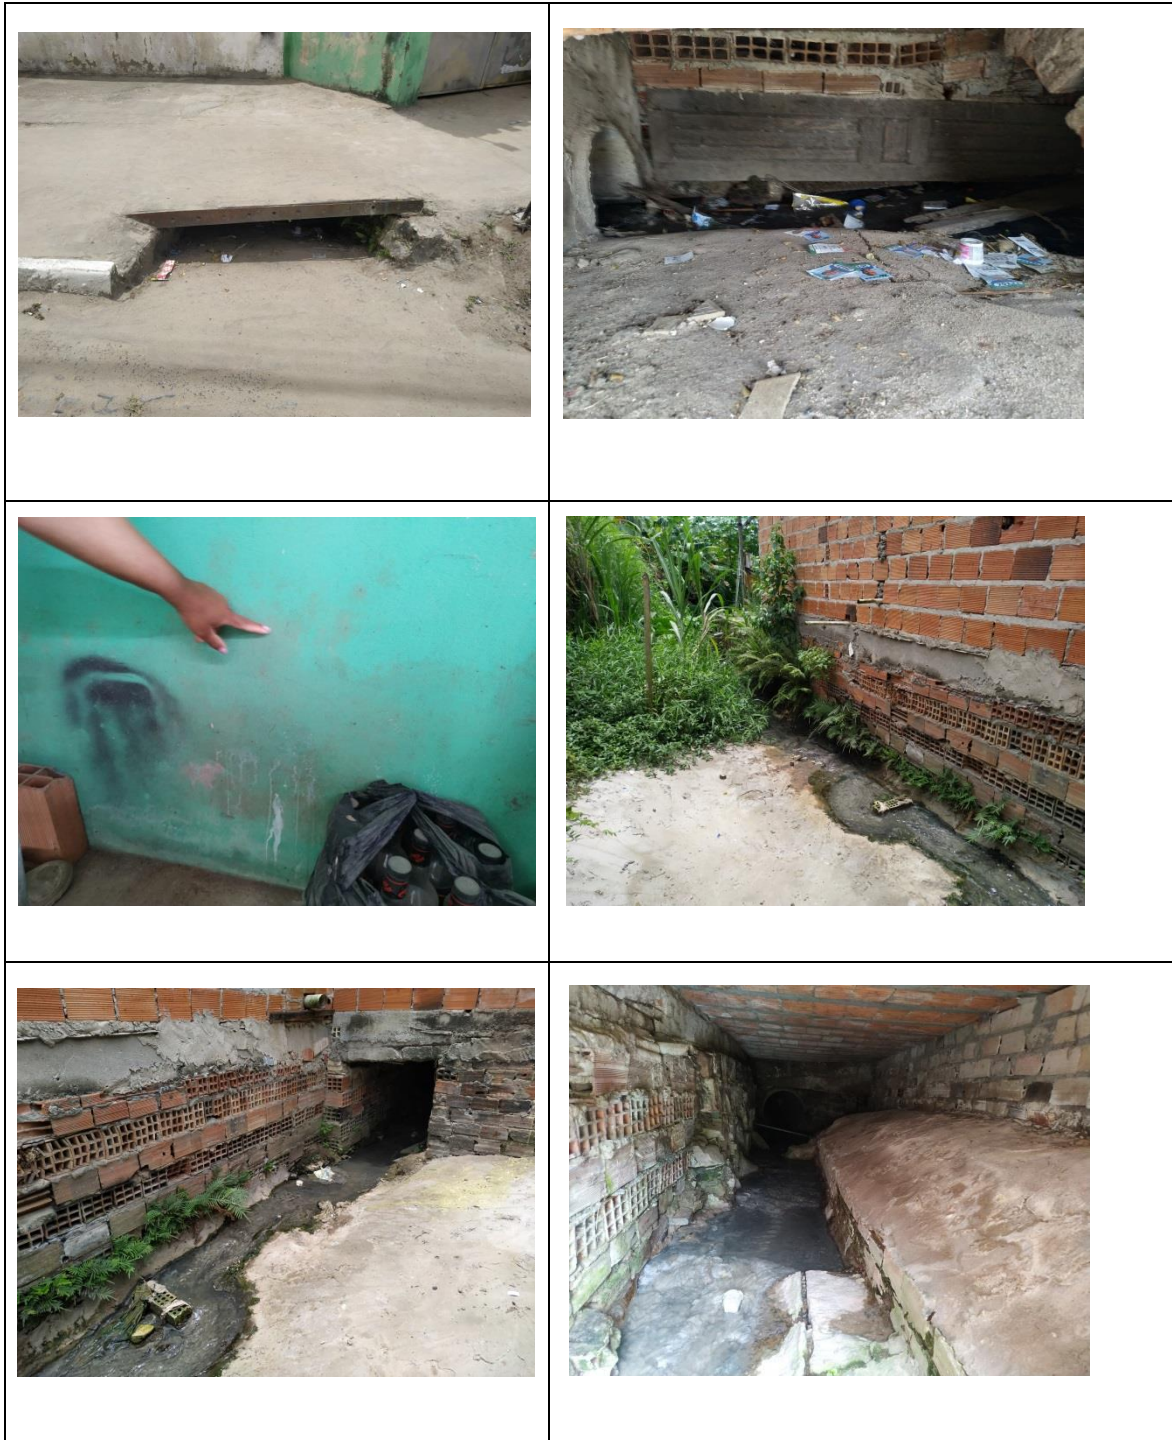
#### Registro Fotográfico - Sede

A área urbanizada local apresenta algumas vias pavimentadas e com sistema de microdrenagem composto apenas por sarjetas para drenagem superficial.

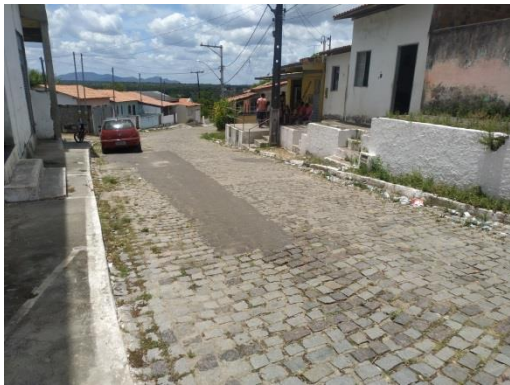
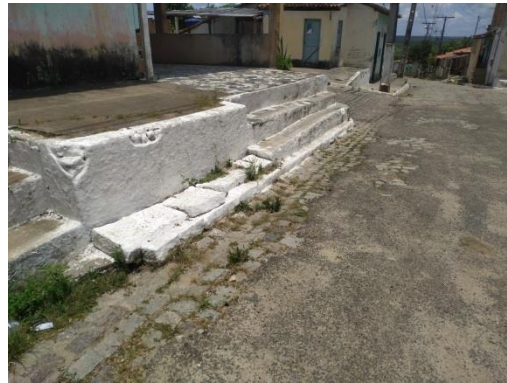
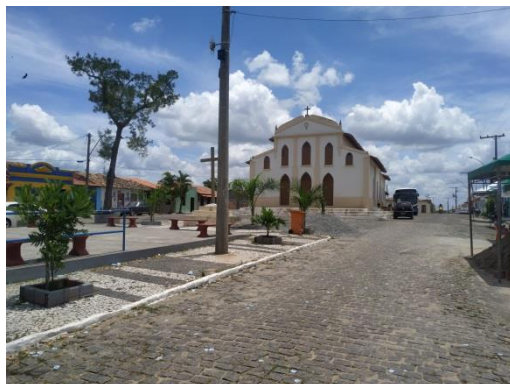
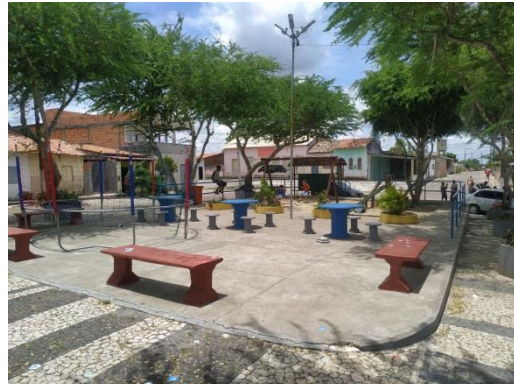
### Registro Fotográfico – Sede

Além disso, foi identificada a presença de boca de lobo no trecho que possivelmente concentra o maior montante de drenagem, no entanto, a mesma encontra-se mal posicionada, em função de falhas estruturais no posicionamento da estrutura com relação ao meio-fio, podendo diminuir ou comprometer o funcionamento da estrutura de microdrenagem.
