## Consultoria e Apoio Técnico na Elaboração do Plano Diretor de Drenagem e Manejo de Águas Pluviais Urbanas do Município de Feira de Santana

**Produto P4A – Avaliação Hidrológico-Hidráulica do Cenário Atual**

**Contrato nº 332-2020-08C**

**PDMAPFS-GER-RT-004-R0**

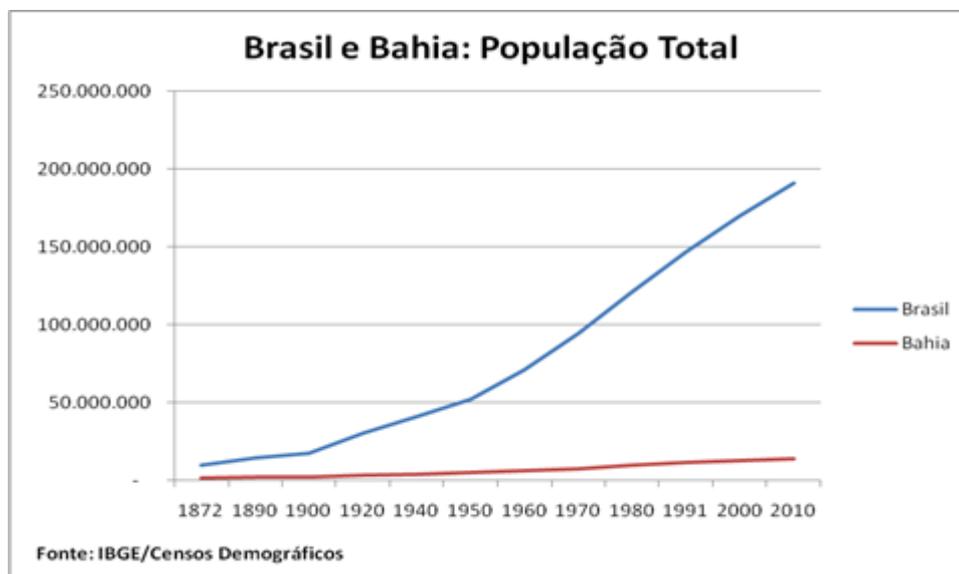
Figura 1 - População residente no Brasil e Bahia 1872-2010

O rápido crescimento da população brasileira, sobretudo a partir de 1950, mostra que, o peso relativo da população baiana na população nacional decresceu de 14% para menos de 8%, entre 1872 e 2010 (Figura 1).

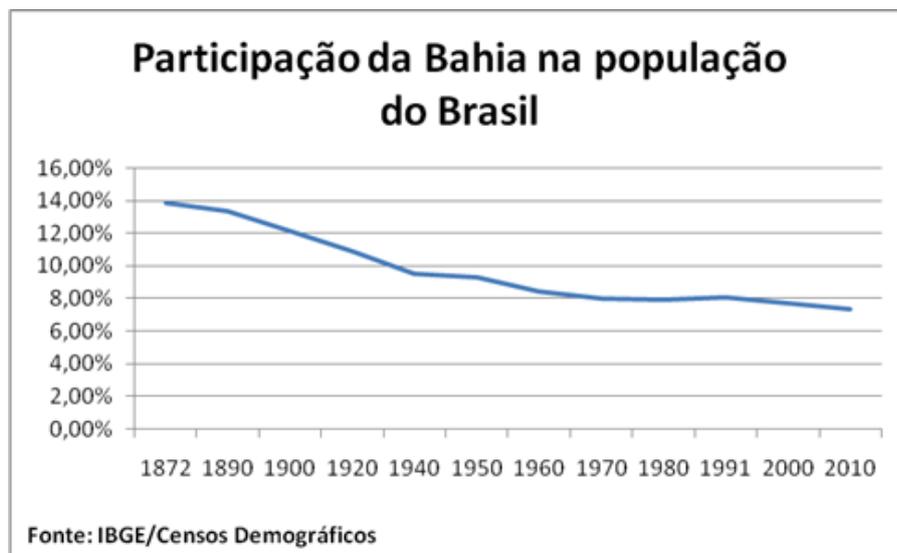
**Figura 2 - Participação percentual da população da Bahia de 1872-2010**

Consequentemente, a participação da população baiana na população do país decresceu de perto de 14% para menos de 8%, como revela a Figura 2.

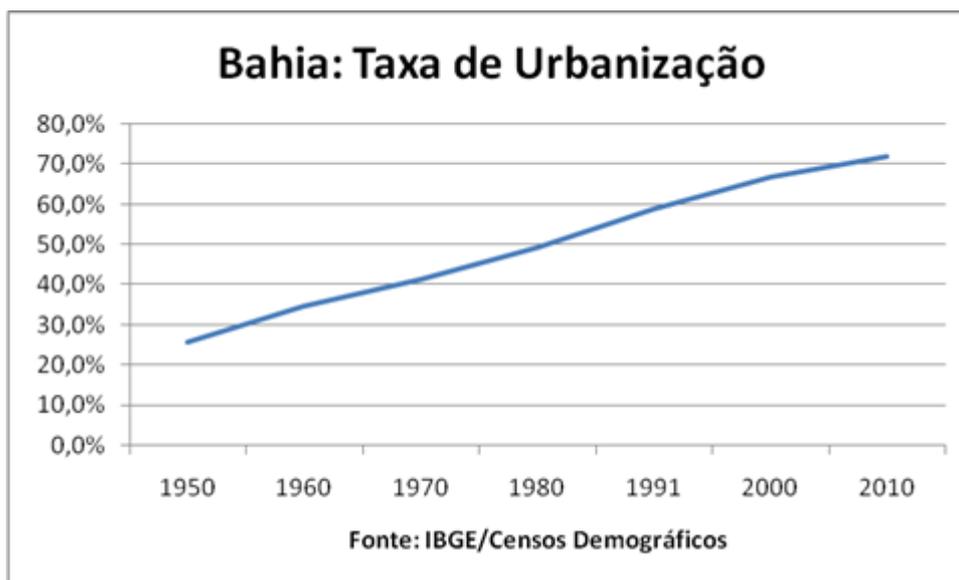
**Figura 3 - Taxas de urbanização na Bahia de 1950-2010**

Segundo se verifica, as taxas de urbanização na Bahia são crescentes, sendo que em 2010 a taxa de urbanização foi superior a 72%, fazendo crer que atingiria percentuais mais elevados em torno da média brasileira de 81%, o que está demonstrado na Figura 3.

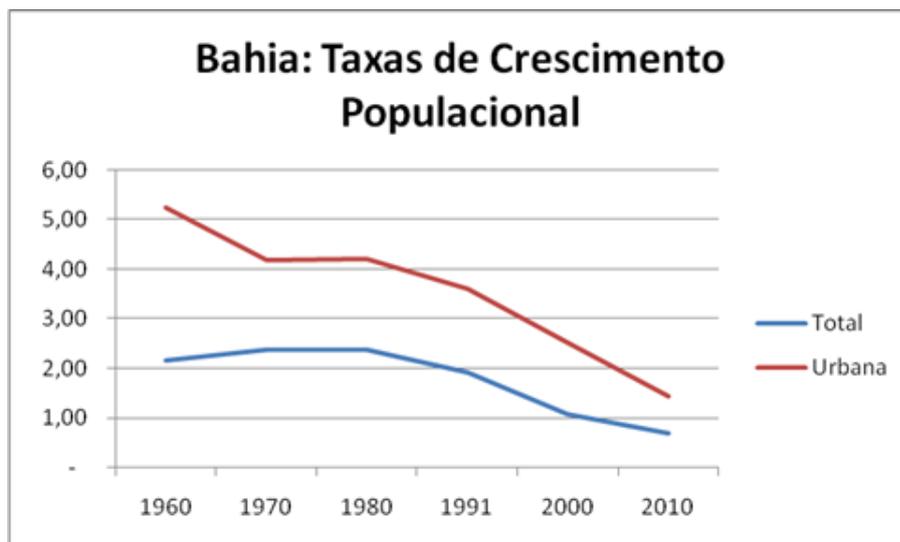
**Figura 4 - Taxas de crescimento populacional total e urbana na Bahia 1960-2010**

Existe uma tendência observada nestes últimos vinte anos que pode ser projetada para um horizonte de 2040, fazendo com que as taxas geométricas de crescimento da população urbana evoluam o dobro em relação à população total. Na Bahia, entre 2000 e 2010 a população urbana cresceu 1,43% ao ano, enquanto a população total cresceu 0,70%, conforme mostra a Figura 4.

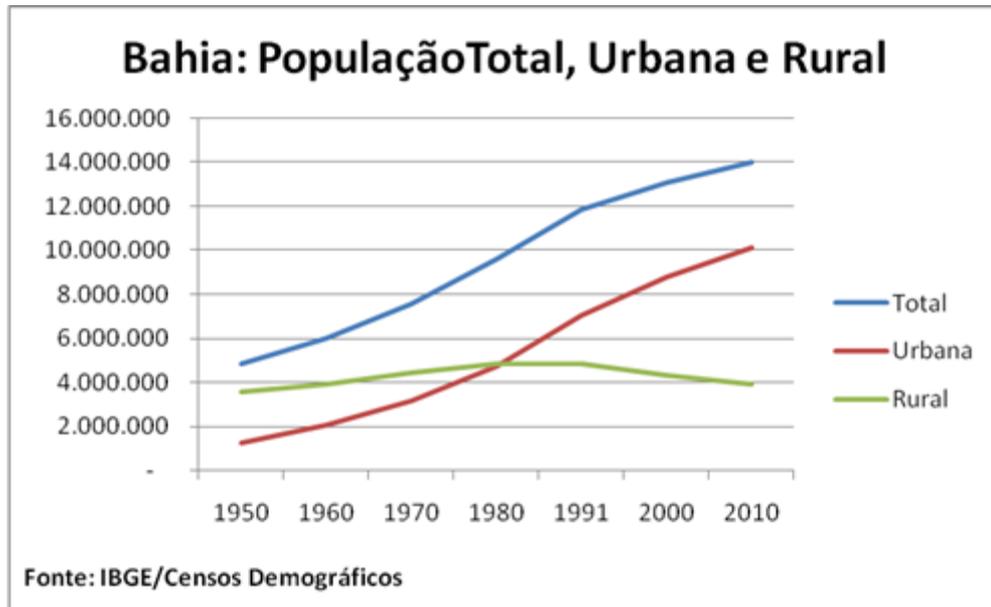
**Figura 5 - População residente urbana e rural censitária na Bahia 1950-2010**

Nos últimos 60 anos houve uma inversão do perfil situacional da população baiana. Em 1950 a população rural era mais que o dobro, quase o triplo da população urbana, em 2010 representa menos de 1/3 da população urbana. Enquanto a população urbana continuou evoluindo a taxas aceleradas, a população rural cresceu a taxas modestas, atingiu o máximo em 1991 e a partir daí, tornou-se decrescente. A expansão populacional na área urbana por sua vez, após 41 anos de crescimento acelerado, reduz o ritmo de crescimento, determinando uma inflexão na curva. O fenômeno é visível na Figura 5.

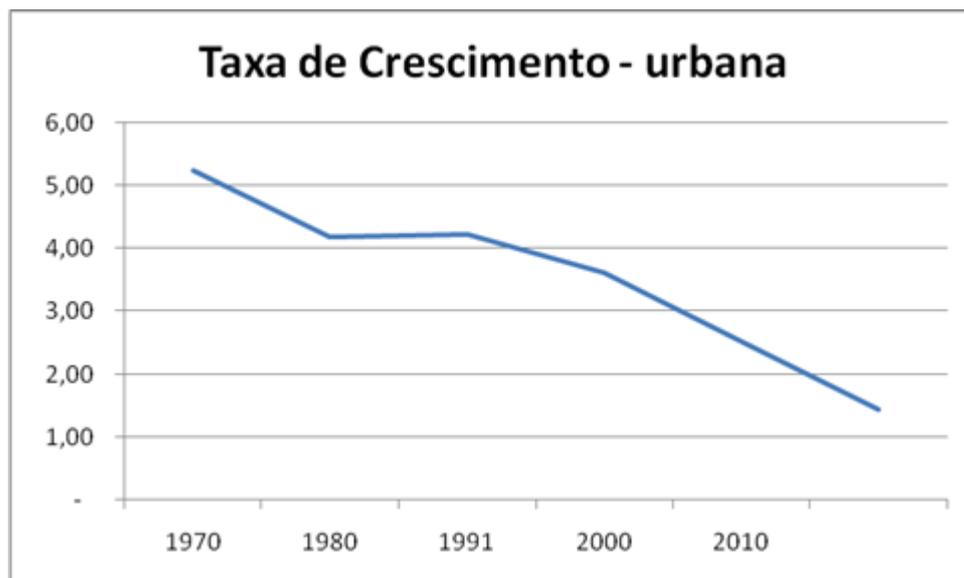
**Figura 6 - Taxas de crescimento da população urbana na Bahia 1970-2010**

Na década de 1970 a taxa média de crescimento da população urbana era superior a 5% a.a., nas duas décadas seguintes caiu para pouco mais de 4% a.a., na década de 1990 caiu para 2,5% a.a. e a partir de 2000 caiu para menos de 1,5% ao ano, situação descrita na Figura 6.

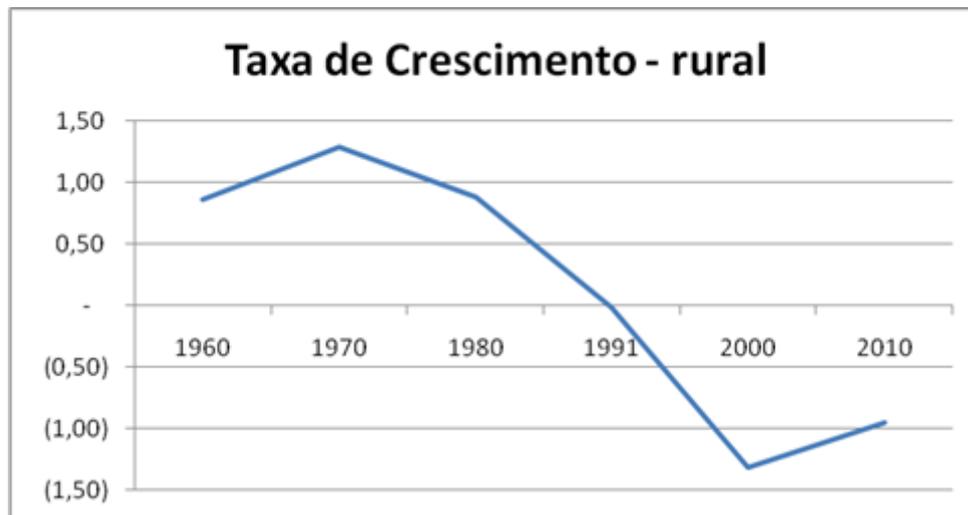
**Figura 7 - Taxas de crescimento da população rural da Bahia 1960-2010**

A população rural atinge a taxa máxima de 1,3% ao ano na década de 1970 caindo a partir de então até atingir crescimento zero em 1991 e se tornar negativa daí em diante, como demonstrado na Figura 7.

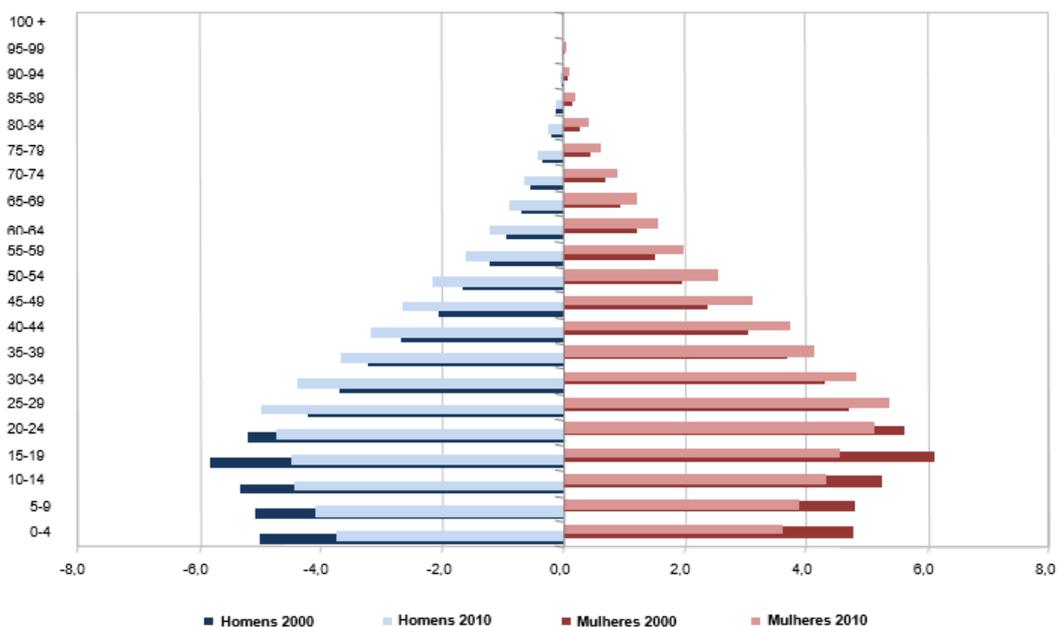
**Figura 8 - Distribuição da população de Feira de Santana por idade em 2000-2010**

A pirâmide etária de Feira de Santana mostra que existe o encolhimento na base da pirâmide populacional, com redução da população mais jovem e aumento do número de idosos (Figura 8 e

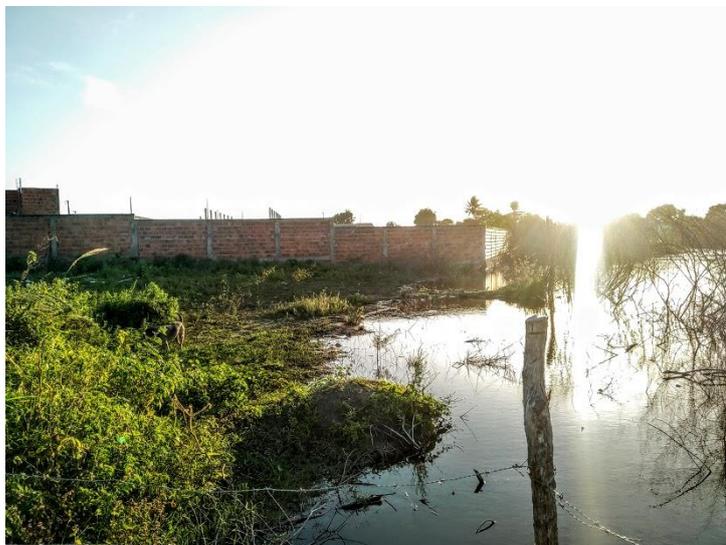
**Figura 12 - Muro avançando sobre lagoa**

Segundo relatos dos moradores da região, a lagoa não enchia há muitos anos. Assim, acredita-se que pela falta de conhecimento, algumas construções e cercas que marcavam

limites de terrenos avançaram nos limites da lagoa e atualmente encontram-se dentro do corpo d'água, como é possível ver na Figura 12.

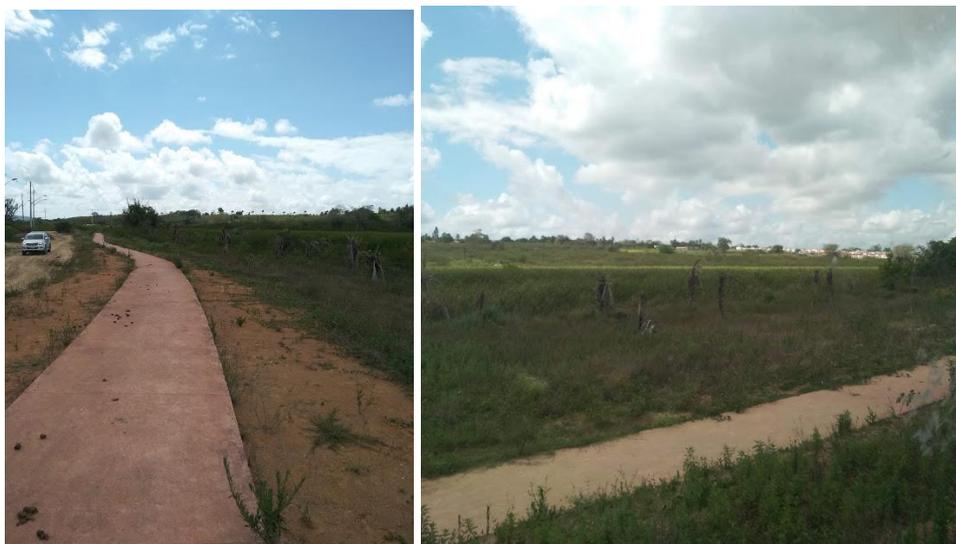
**Figura 22 - Pista de *cooper* Lagoa de Berreca**

Nas proximidades do conjunto está a Lagoa de Berreca, uma APP - Área de Preservação Permanente. Nela foi implantada uma pista de *cooper* que delimita o contorno da lagoa, intervenção que auxilia na preservação e de certa forma inibe futuras ocupações irregulares das bordas, porém o equipamento encontra-se degradado e sem manutenção, coberto por vegetação em alguns pontos e parece, inclusive, nunca ter sido utilizado (Figura 22).

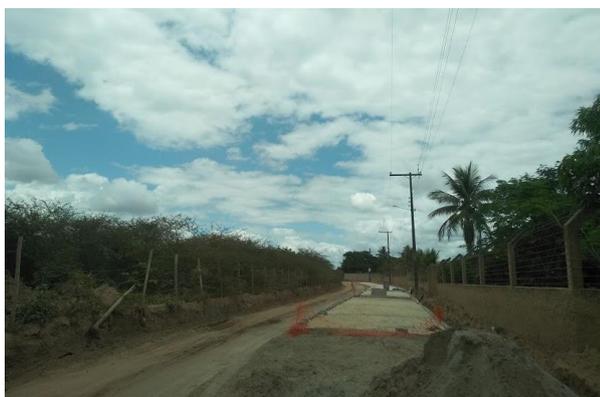
**Figura 30 - Obras de pavimentação sem identificação de sistema de drenagem na Estr. do Papagaio**

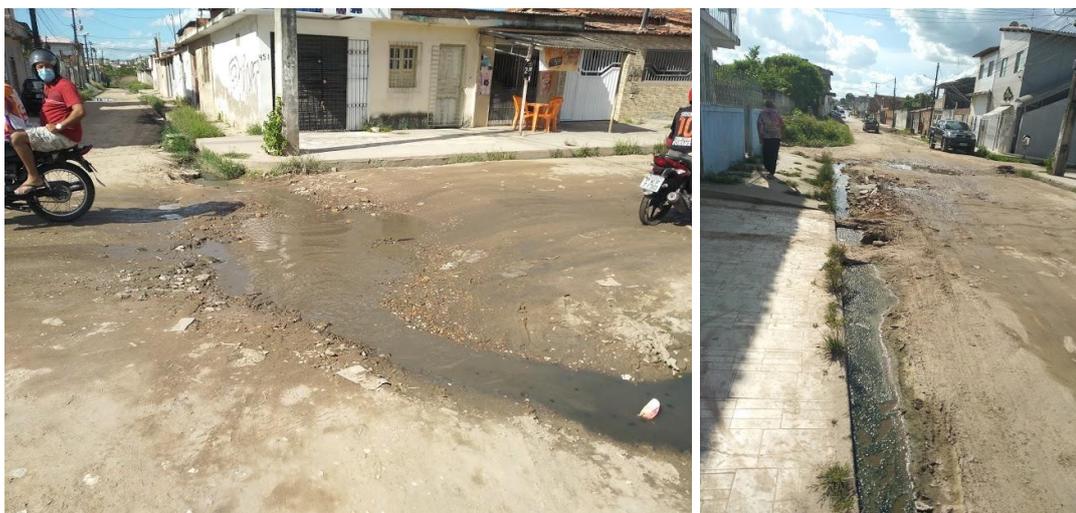
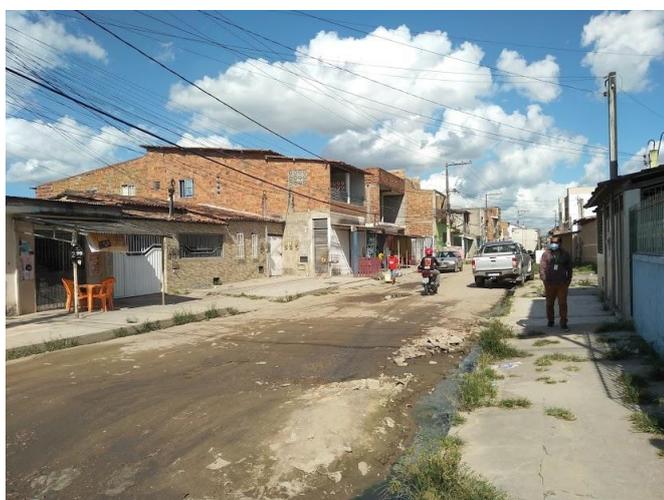
Figura 38 - Rua Joaquim Nabuco com a Rua Piracatu

No trabalho de campo foram feitas inspeções nas principais áreas de alagamento, identificando os pontos mais críticos, conforme pode ser observado nas figuras abaixo.

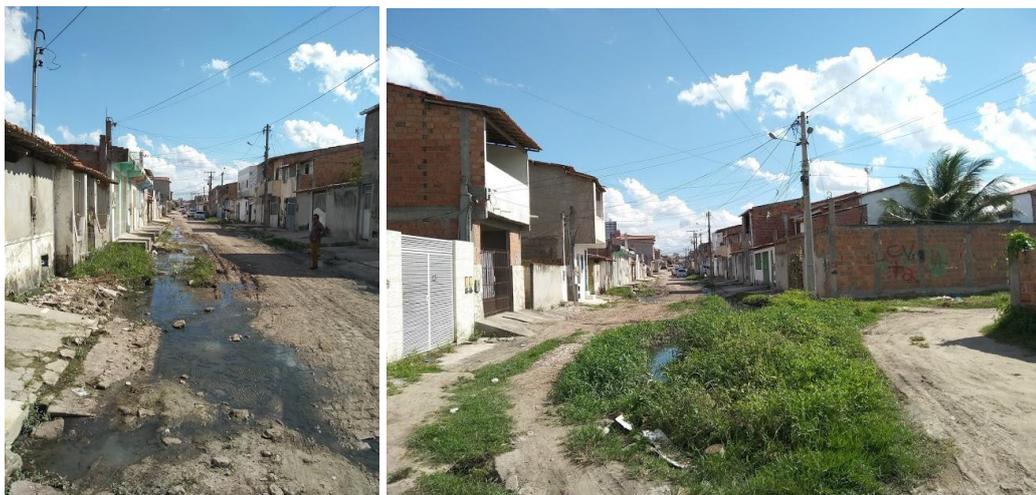
**Figura 39 - Rua Noruega**

Outro ponto é a Rua Noruega, que possui uma pavimentação complicada devido às aberturas improvisadas para passagem do esgotamento sanitário que, segundo os moradores, entope constantemente e dá retorno dentro das casas. No fim dessa mesma rua é possível identificar um buraco feito em um muro de propriedade privada, pelos moradores, para auxiliar no escoamento das águas. Esse terreno, por sua vez, trata de uma região alagada para onde parte das águas confluem e que possivelmente poderia auxiliar na amortização das águas pluviais da localidade.

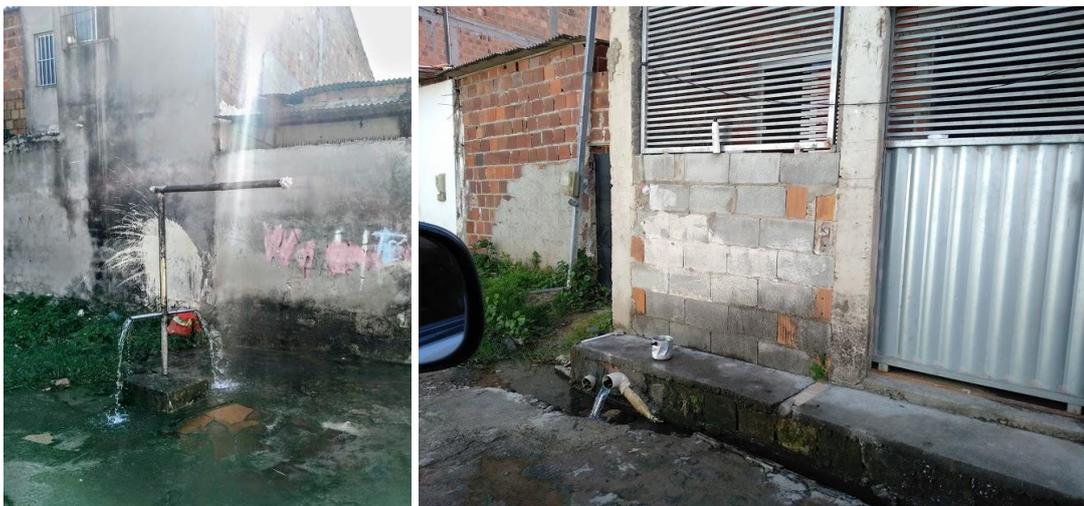
**Figura 50 - Nascente na Rua Angra dos Reis e casa construída sobre nascente**

A área também é caracterizada por possuir muitas nascentes, que jorram água constantemente, utilizadas por alguns moradores para abastecimento.

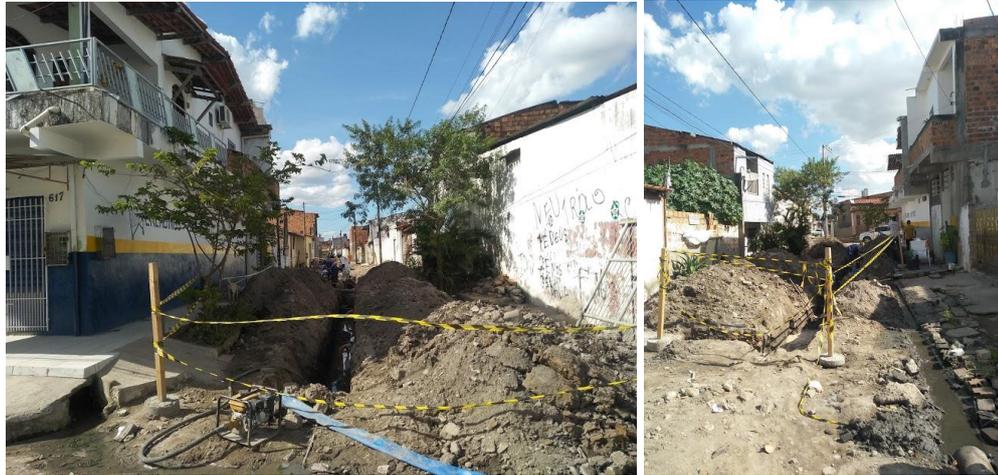
**Figura 52 - Obra de esgotamento sanitário na Rua Airton Senna**

O Governo do Estado através da Conder está realizando no bairro uma obra de esgotamento sanitário, que possivelmente não vai resolver os problemas de alagamentos decorrentes das chuvas, mas solucionará o problema de salubridade dos esgotos a céu aberto. Porém, é necessária uma consequente fiscalização do poder público para que aberturas não sejam feitas irregularmente nos canais de drenagem, além da realização com urgência das obras de macro e microdrenagem sob responsabilidade do poder público municipal.

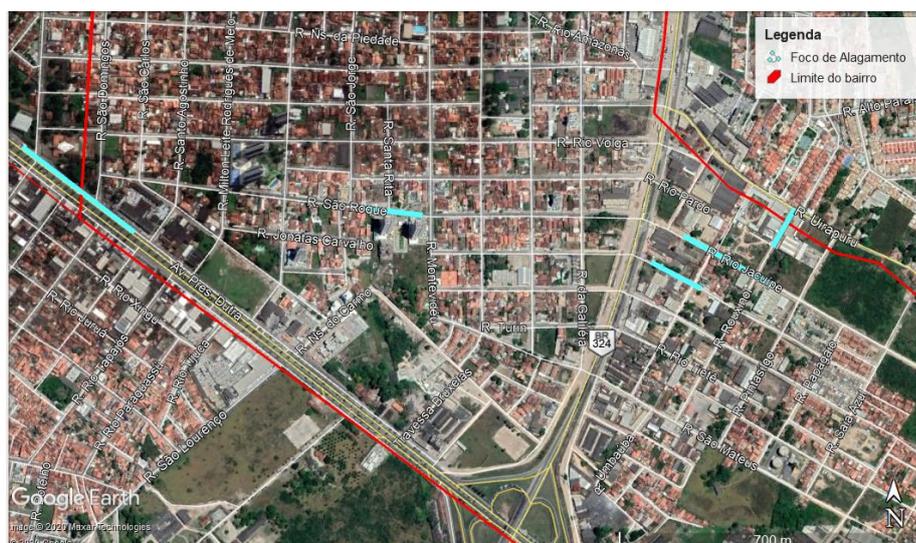
**Figura 54 - Mapa de foco de alagamento - Santa Mônica e Capuchinhos**

Santa Mônica e Capuchinhos são bairros ocupados por classes média e alta, localizados na região sudeste e mais próximos ao centro do anel de contorno viário. São divididos pela Rua Frei Aureliano Castorano. Suas águas confluem para a sub-bacia do Rio Subaé. São áreas mais verticalizadas por conta dos edifícios residenciais.

Nas localidades foram identificados dois principais pontos de alagamentos, na Rua São Cosme e Damião e o mais crítico na Av. Presidente Dutra, principalmente no trecho entre a Rua São Domingos e a Rua Frei Aureliano Castorano, em frente à Paróquia Santo Antônio no sentido da Rua São Domingos.

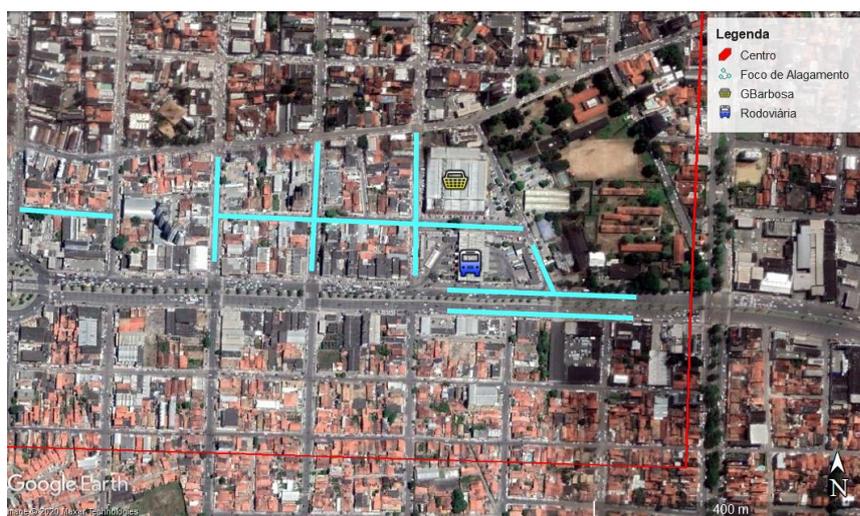
**Figura 60 - Mapa de foco de alagamento - Centro**

No Centro, onde estão concentradas as principais atividades de comércio e serviços da cidade, instituições e grandes equipamentos, foram identificados focos de alagamento no entorno da Rodoviária, especificamente na Av. Presidente Dutra com a Rua Vasco Filho (rua lateral à rodoviária). Alguns transeuntes e comerciantes locais sinalizaram que a ocorrência de alagamentos em períodos de chuva inunda cerca de metade da via, porém a água não chega a atingir o canteiro central, ponto mais alto da avenida, mas ainda assim dificulta muito o trânsito na região.

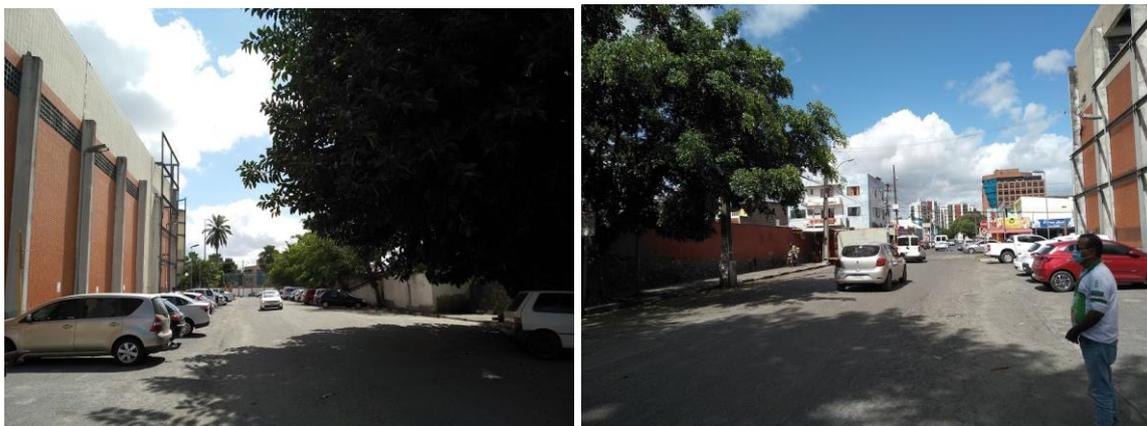
**Figura 62 - R. Georgina Erisman no GBarbosa**

Na região onde está localizado o supermercado GBarbosa, os alagamentos ocorrem em toda a Rua Georgina Erisman até a Rua Castro Alves, e casos de grandes volumes de chuva inviabilizam o tráfego de veículos e pedestres. Além da Rua Georgina Erisman, as transversais também apresentam problemas com alagamentos. A Rua Castro Alves, Rua Comandante Almiro e na Rua Barão do Rio Branco ocorrem problemas de alagamento. Nesta última, os funcionários do Centro Médico Empresarial Augusto Empresarial alegam que ficam impossibilitados de sair do edifício devido ao acúmulo de água na via.

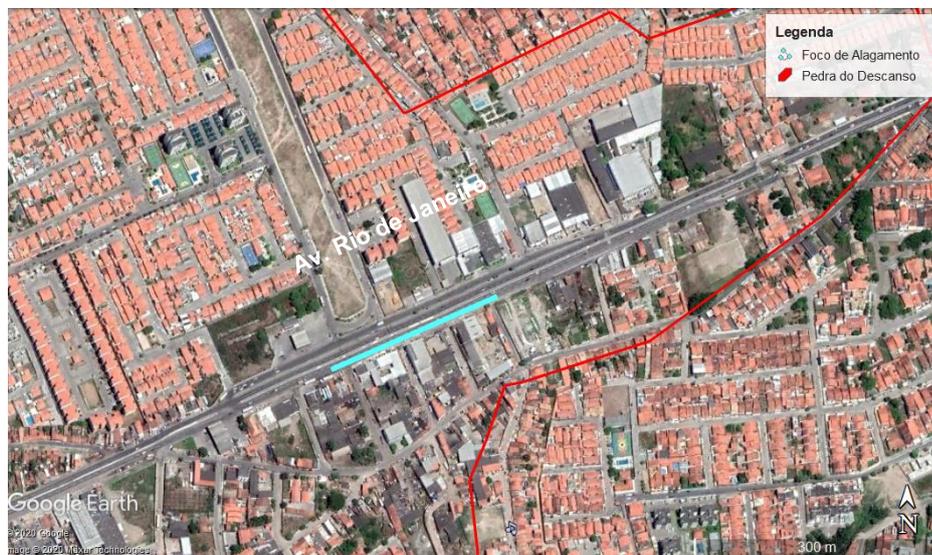
Figura 68 - Mapa de foco de alagamento – Pedra do Descanso

Pedra do Descanso é um bairro caracterizado pela presença de condomínios residenciais e de estabelecimentos de serviços de veículos. Foi identificado um único trecho de alagamento na Av. Rio de Janeiro.

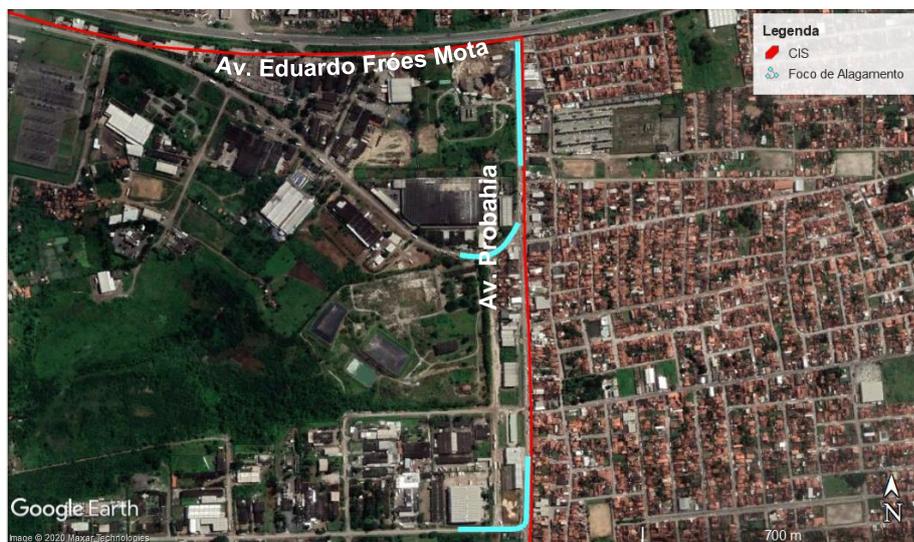
Figura 70 - Mapa de foco de alagamento - CIS

O Centro Industrial Subaé abriga as principais atividades industriais do município e também é afetado por alagamentos. Os principais focos estão localizados na Av. Probahia e na Av. Sudene. Nesta avenida, as depressões da pista acumulam bastante água. Nas duas avenidas, o fluxo de veículos e de pedestres fica inviabilizado nos períodos chuvosos.

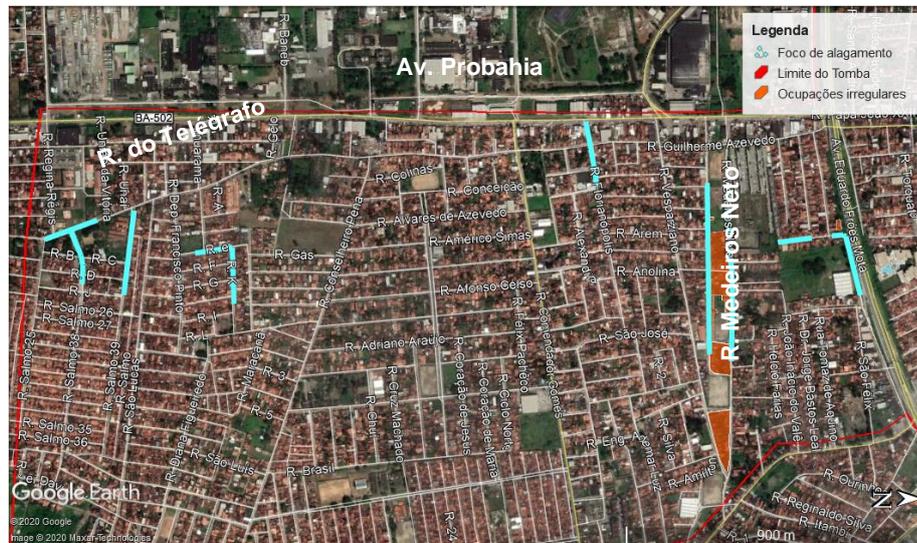
Figura 74 - Mapa de foco de alagamento - Tomba

O Tomba é um dos maiores bairros em termos de extensão territorial e população. Os alagamentos atingem os “sub-bairros” Conjunto Fraternidade, Conjunto Sérgio Carneiro e o Parque Panorama.

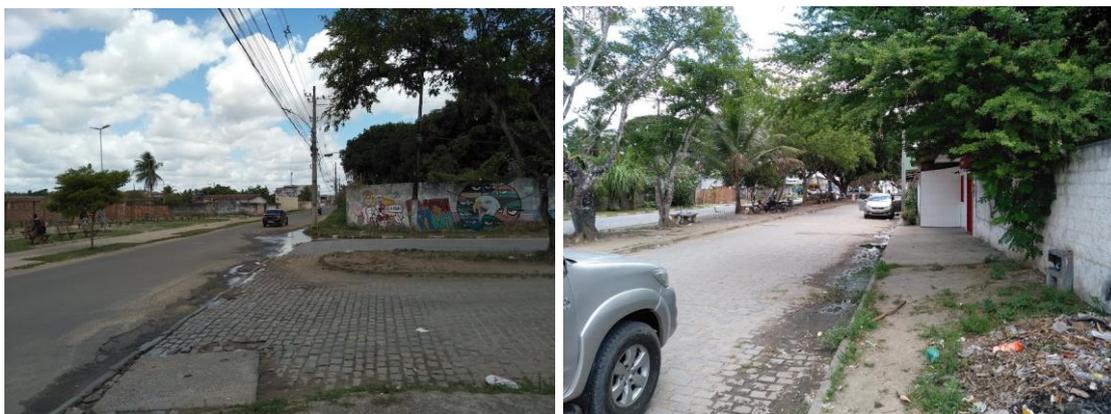
**Figura 76 - R. do Telégrafo e R. Salmo Trinta e Oito**

No Conjunto Sérgio Carneiro, os alagamentos ocorrem confluência da Rua do Telégrafo com a Rua Salmo Trinta e Oito, na região da Praça Sérgio Carneiro, onde a água chega a inundar a praça. Na Rua Salmo Trinta e Nove, de acordo com os relatos dos moradores, a água chega a subir cerca de 50cm. Para atenuar o problema, os moradores abrem a tampa da caixa do sistema de esgoto para acelerar o escoamento. Na Rua E e Rua K é possível identificar nas fachadas as marcas da água e passeios altos e o acúmulo de água nos cruzamentos. Não foi identificado sistema de drenagem em nenhuma das vias citadas.

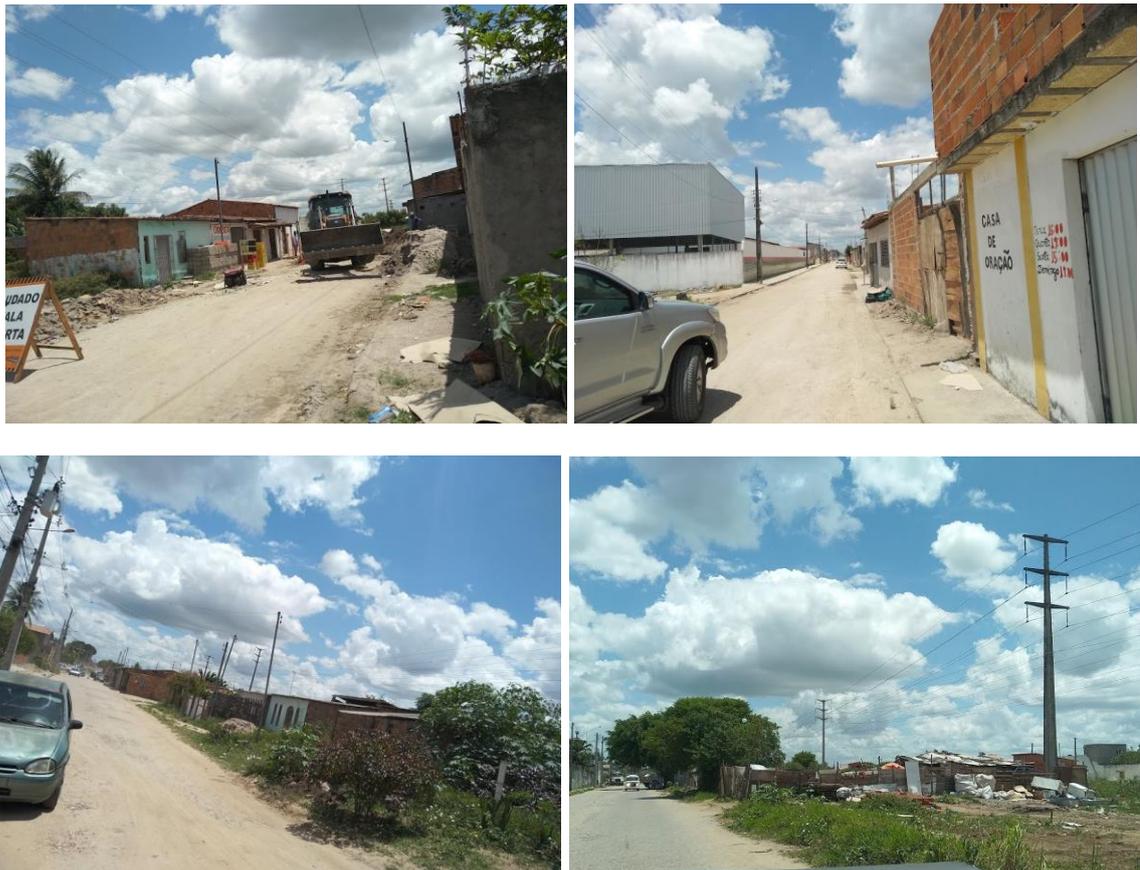
**Figura 80 - R. Medeiros Neto**

No Parque Panorama, na Rua Medeiros Neto, ocorrem alagamentos, o que é agravado pela construção de habitações e comércios em área de risco, sob os fios de alta tensão da rede elétrica. Assim como na Rua São Félix, a localidade é ponto bastante crítico de alagamento, o que enseja muitas e constantes reclamações da população. As inundações se estendem por toda via até o posto Shell. Na Rua Niquelândia, segundo relato dos moradores, as águas confluem das outras ruas, passando até por dentro de algumas casas. É possível notar os passeios altos e batentes nas portas, como alternativas para barrar a água.

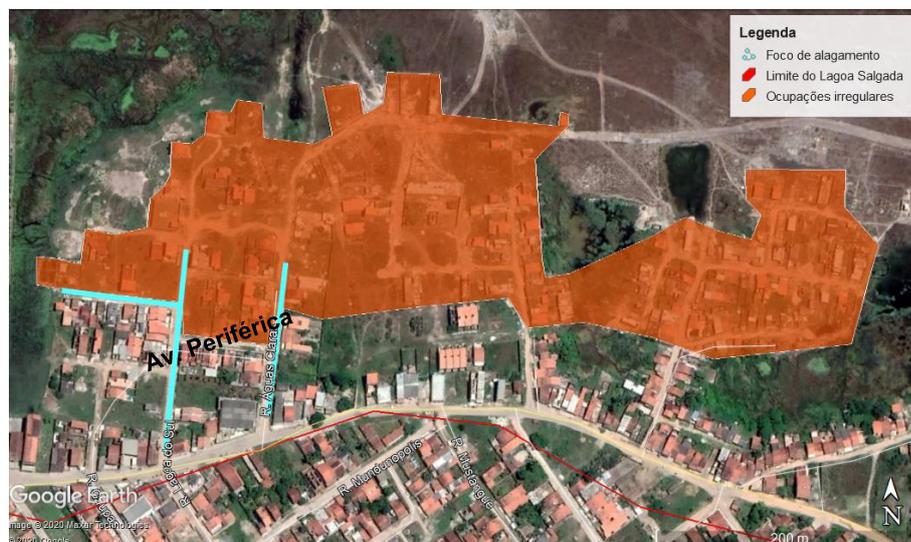
Figura 85 - Mapa de foco de alagamento – Lagoa Salgada

Antigamente conectada com a Lagoa de Subaé, os casos de alagamento da Rua da Conceição e Rua Vasco da Gama estão diretamente ligados às ocupações irregulares dentro da área da Lagoa Salgada. Mesmo em áreas de risco, as vias foram contempladas com ligações de rede esgoto e energia elétrica regularizadas. A Rua Águas Claras configura-se como uma área em processo de crescimento, observado nas inúmeras construções que estão surgindo. Nas imagens é possível identificar um muro construído dentro de área alagada.

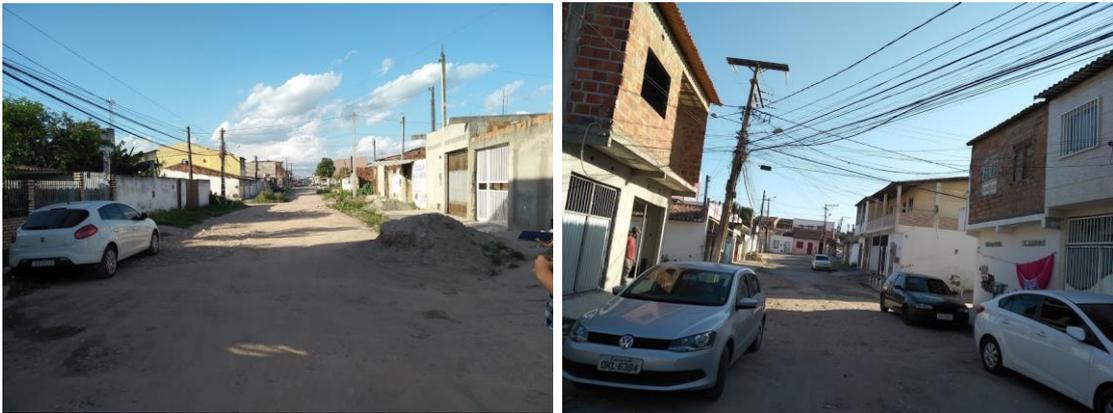
Figura 90 - R. Noruega

Na Rua Noruega, os próprios moradores desenvolveram medidas paliativas para solucionar os problemas de alagamento, como a abertura de buraco na via para drenagem e uma barragem feita de metal para impedir a invasão da água nas construções, como mostrado nas imagens. Os moradores ainda relatam que, em períodos de chuvas intensas, a água leva cerca de dez horas para escoar completamente. A Rua Varzinha é um caso crítico de alagamento, o que pode ser inferido pelas alturas dos passeios e batentes nas portas das casas, mostrando os níveis altíssimos que água chega, podendo atingir cerca de um metro. No fim da rua existe um córrego que passa pelo fundo das casas.

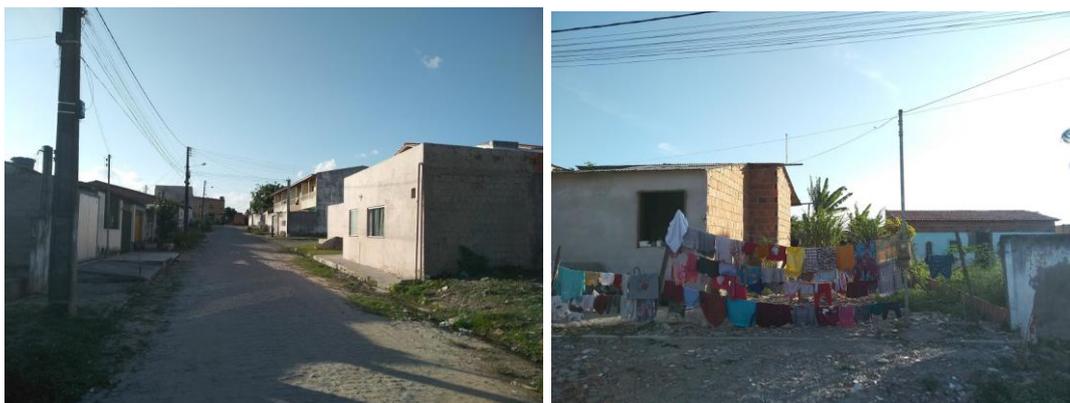
**Figura 96 - Residências em situação de risco na Rua Itaíba**

No encontro da Rua Itaíba com a Av. Antônio Sérgio Carneiro existem duas casas em área de risco, por estarem no caminho de vazão da lagoa João Pequeno. Em caso de enchente, as construções podem ser arrastadas pela água. Na Av. Antônio Carneiro, na Rua José Américo, na Tv. José Américo e na Rua Beira Mar existe uma série de construções irregulares que ocupam a borda da Lagoa Juca Campelo. Ainda assim foram realizadas obras de pavimentação e drenagem nas ruas.

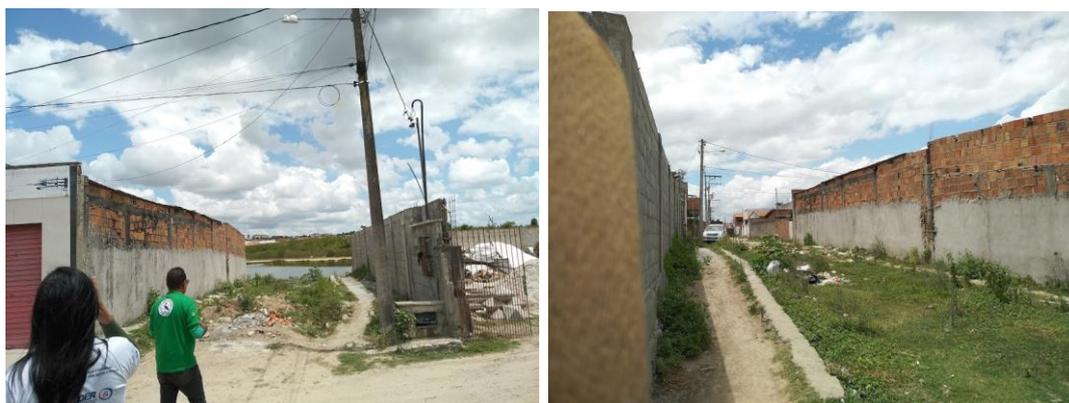
Figura 101 - R. Renato Teles

Na Rua Renato Teles o ponto de alagamento ocorre devido as ocupações irregulares na área alagável da Lagoa da Pedreira. A lagoa possui uma obra de urbanização, inacabada, proposta com intuito de minimizar os avanços de construções irregulares sobre a lagoa.

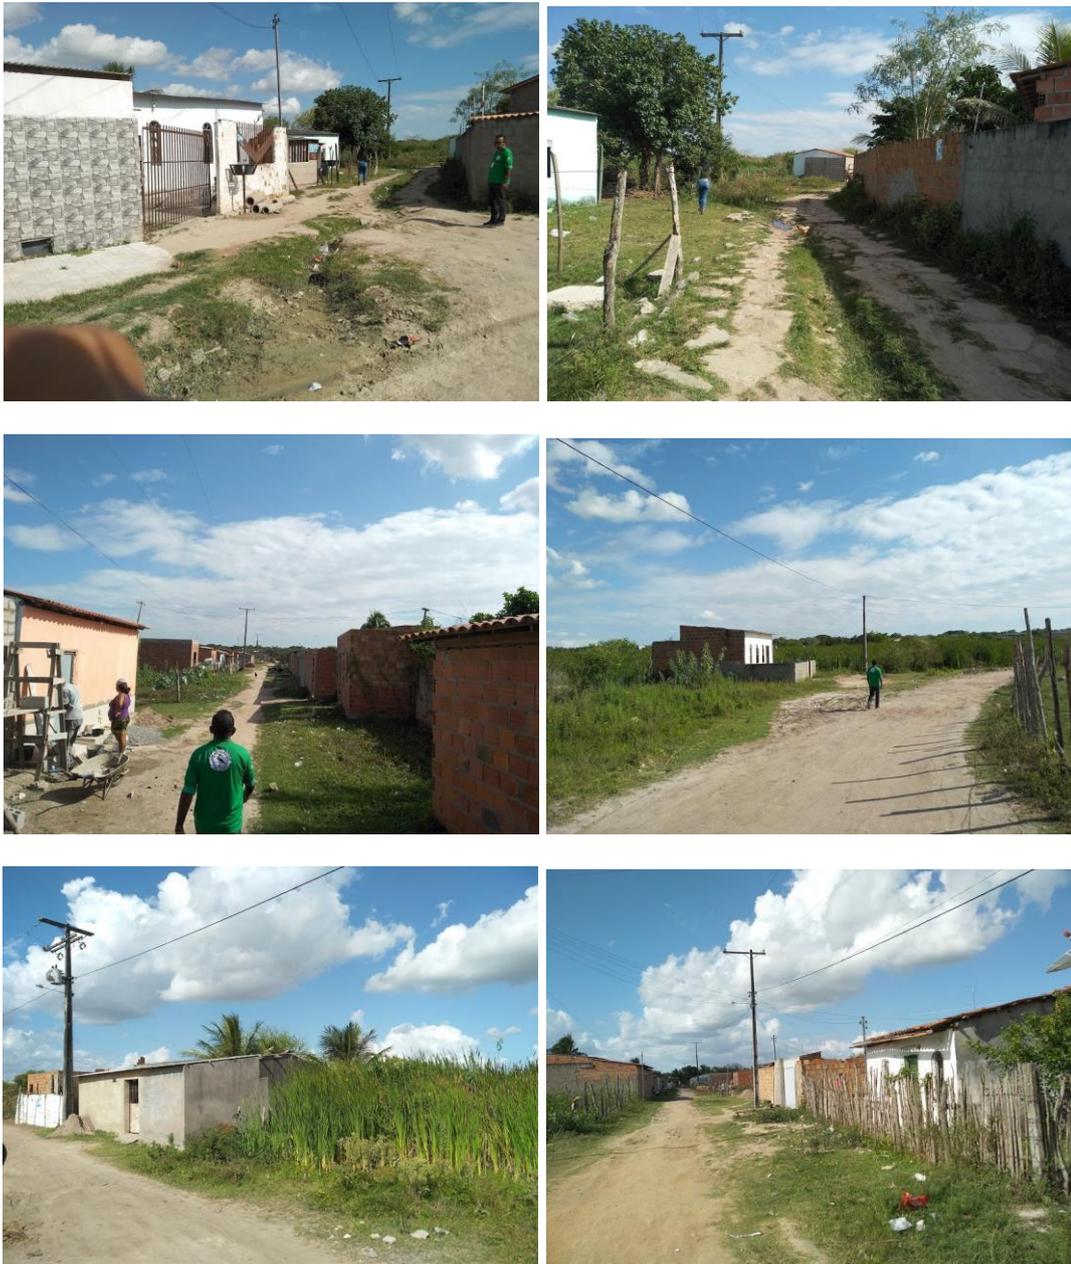
Figura 106 - R. Treze de Maio

Toda a extensão da Rua Treze de Maio e da Tv. Treze de Maio há construções em área de risco sobre a zona alagável da Lagoa da Pindoba. As casas sofrem constantemente com as inundações nos períodos de chuvas e cheias da lagoa.

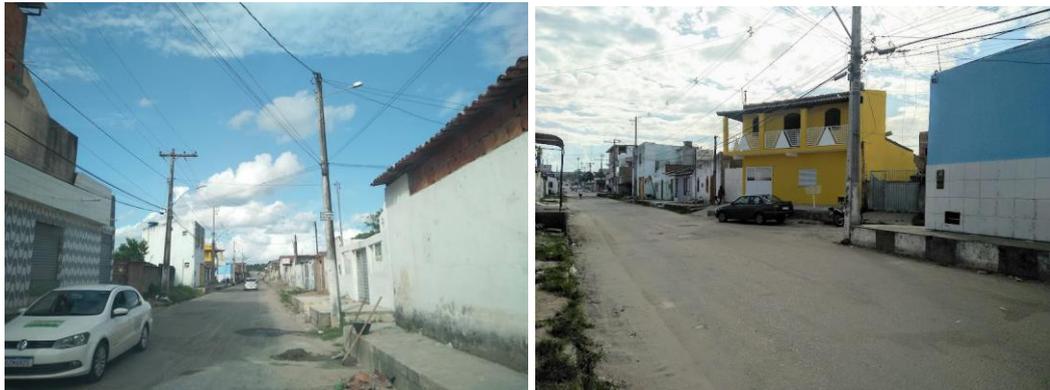
**Figura 111 - R. Petronílio**

As ruas Petronílio Pinto, 12 de Outubro e transversais sofrem com os alagamentos. As construções possuem passeios altíssimos e batentes nas portas para barrar a invasão da água.

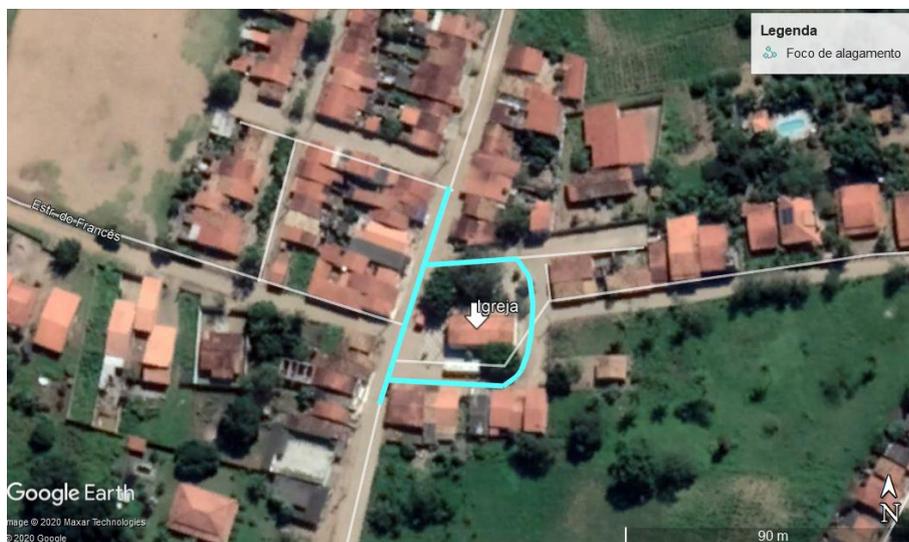
Figura 117 - Mapa de foco de alagamento – Povoado Mantiba

Existem registros de alagamentos na Estrada Santa Rita e no entorno da Igreja na praça principal.

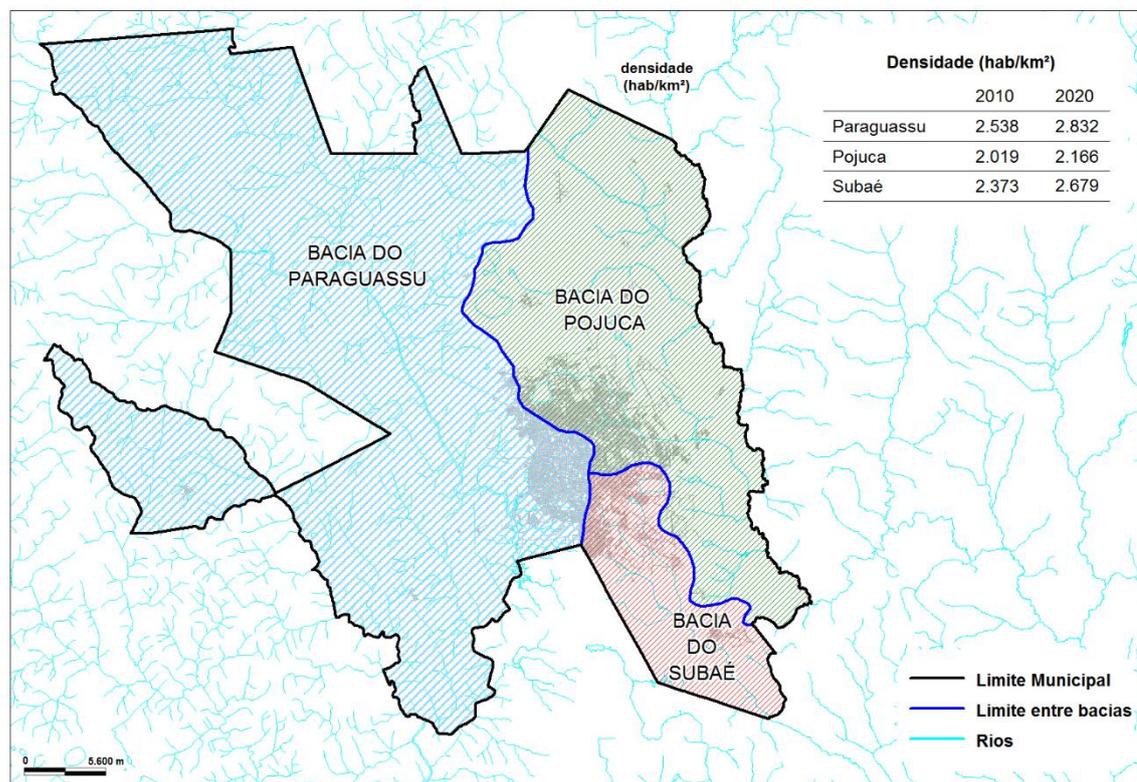
Figura 119 - Densidades por Bacia Hidrográfica

As densidades calculadas por bacia estão indicadas na Figura 119.

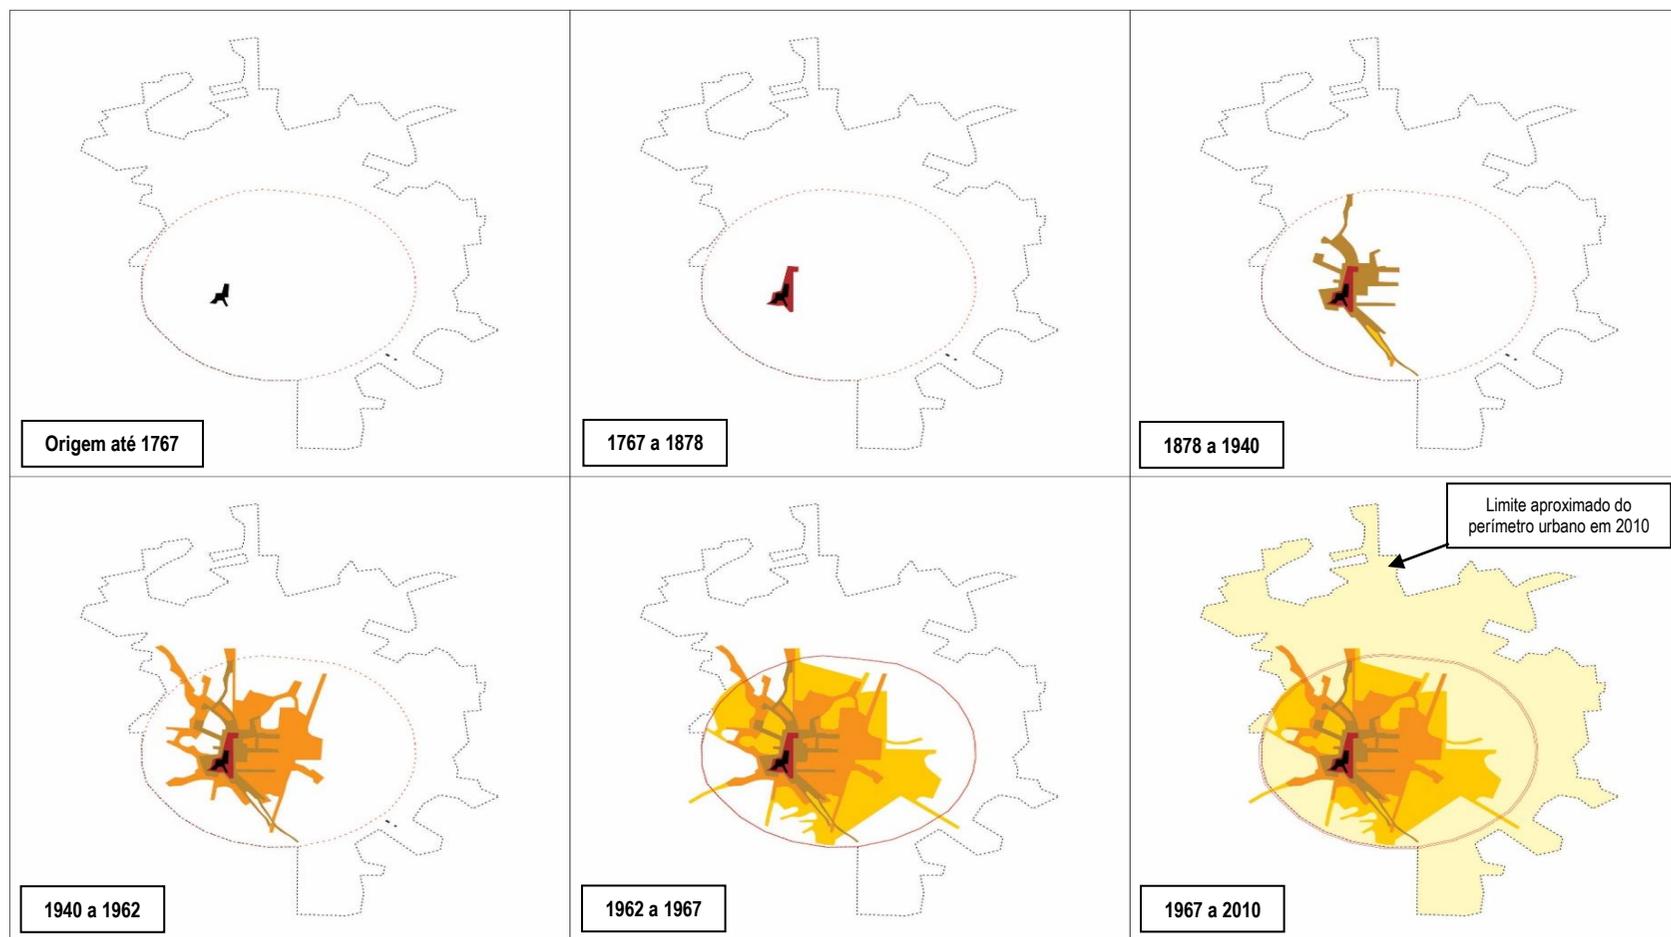
Figura 120 - Evolução urbana da cidade de Feira de Santana

Tomando-se como ponto de partida para a análise da expansão urbana atual a Figura 120, nota-se nitidamente o crescimento radial da sede do município de Feira de Santana, no compasso da sua consolidação como nó rodoviário, sobretudo a partir dos anos 1960.
