## Consultoria e Apoio Técnico na Elaboração do Plano Diretor de Drenagem e Manejo de Águas Pluviais Urbanas do Município de Feira de Santana

**Produto P4A – Avaliação Hidrológico-Hidráulica do Cenário Atual**

**Contrato nº 332-2020-08C**

**PDMAPFS-GER-RT-004-R0**

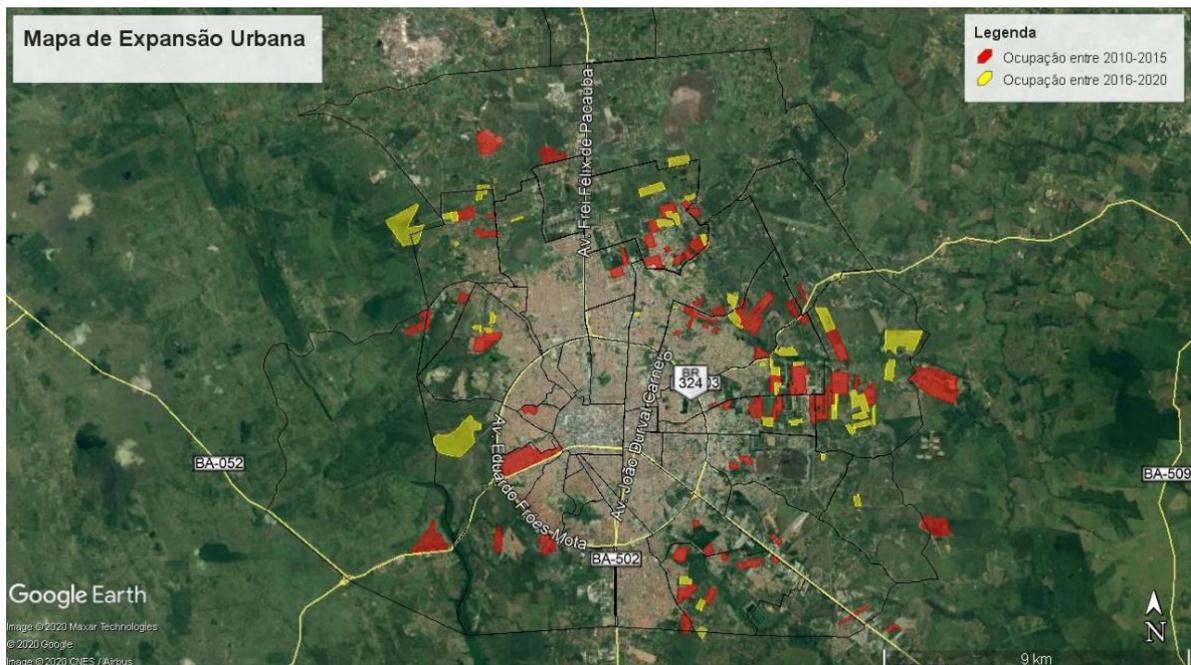
**Figura 121 - Mapa de expansão urbana**

Para a análise de evolução da mancha urbana a partir de 2010 foi elaborada a Figura 121 que consiste num mapa que mostra o surgimento de novas ocupações em dois intervalos de cinco anos, entre 2010 e 2015 e entre 2016 e 2020. Foi possível identificar que os bairros onde mais surgiram novos empreendimentos foram Papagaio no sentido norte e Conceição, Santo Antônio dos Prazeres, Registro e SIM, no sentido leste, Aviário no sentido sul e Asa Branca e Gabriela no sentido noroeste.

De modo geral, é possível identificar uma tendência de crescimento urbano mais intenso no sentido nordeste da sede municipal, em direção ao aeroporto. São, em regra, empreendimentos de grande porte, sendo encontrados loteamentos e condomínios residenciais. O mapa evidencia o modelo disperso de crescimento urbano que tem acentuado a fragmentação e a segregação socioespacial.

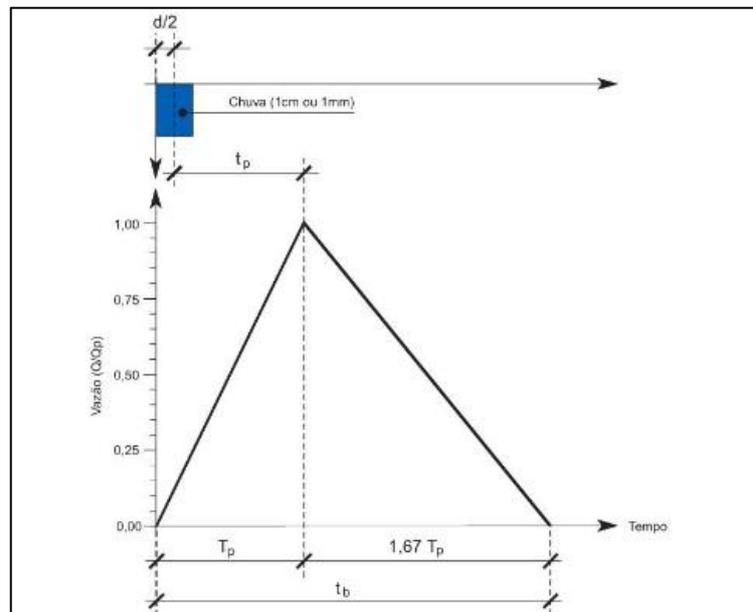
Figura 122 - Representação do HUT.

Uma forma muito comum de representar um hidrograma a partir de um determinado evento de chuva é através da aplicação do Hidrograma Unitário Triangular (HUT) Sintético, proposto pelo Departamento de Conservação do Solo dos Estados Unidos da América (*Soil Conservation Service – SCS*), relacionando o tempo e a vazão estimada com base no tempo de concentração e na área da bacia de estudo, gerando um hidrograma a partir de uma chuva efetiva unitária de por exemplo, 1mm, representando a vazão de pico ( $Q_p$ ), o tempo de pico ( $t_p$ ) e o tempo de base ( $t_b$ ) (COLLISCHONN E DORNELLES, 2015). Esta representação é mais frequente na prática, em decorrência da inexistência de dados de vazão, a Figura 122 apresenta a seguir o HUT e suas componentes.

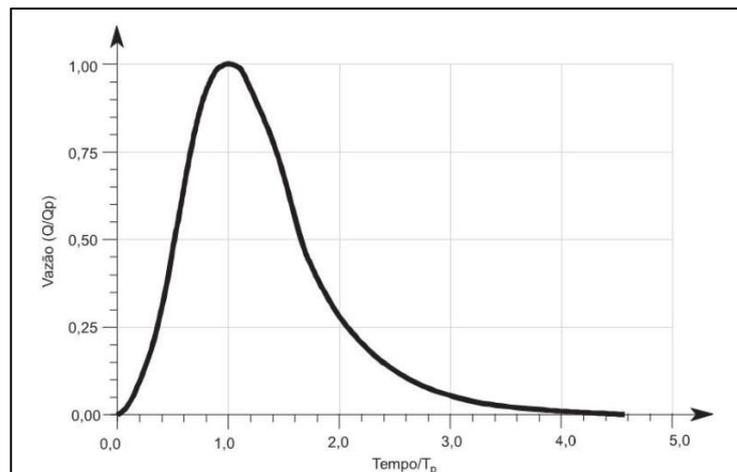
**Figura 123 - Representação do HU sintético adimensional do SCS.**

A Figura 123 apresenta a seguir o resultado de um HU sintético adimensional.

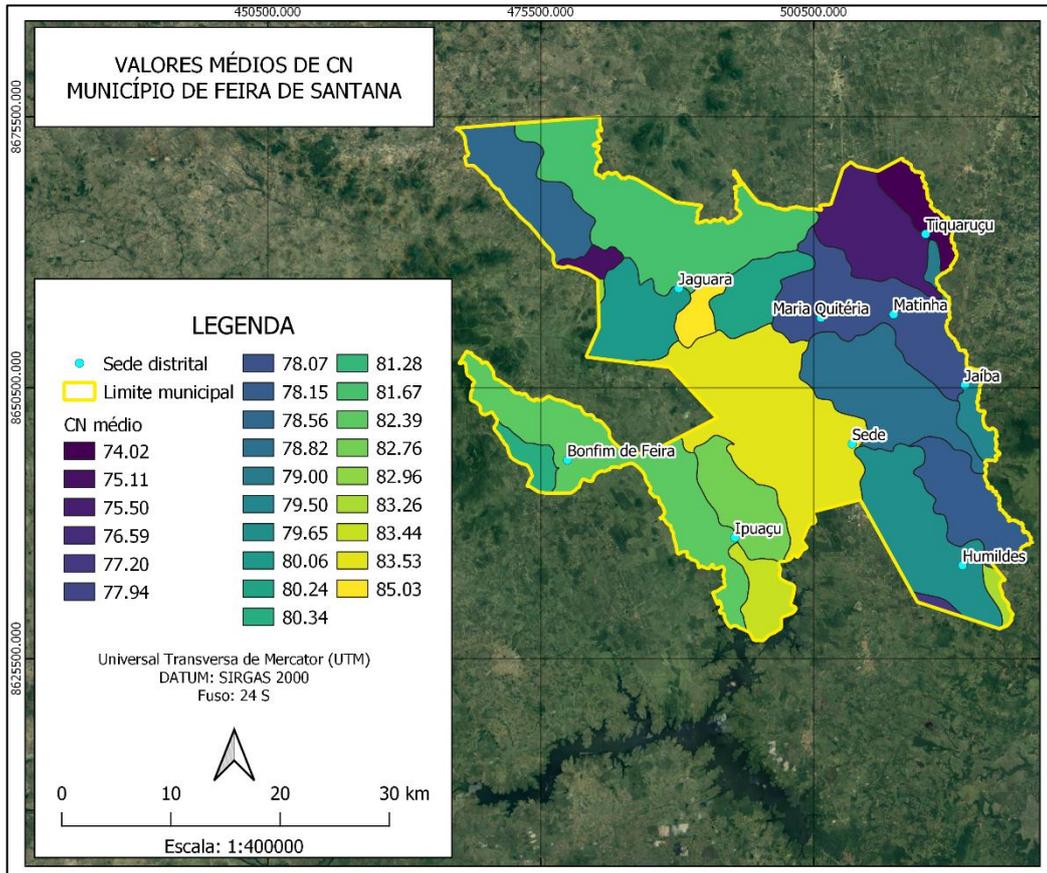
Figura 124 – Valores médios de CN para o município de Feira de Santana.

Um cenário atual quanto a capacidade de infiltração para as áreas de estudo e, contemplando as bacias delimitadas, pode ser estimado a partir da base de metadados da Agência Nacional de Águas e Saneamento Básico (ANA), através dos valores de CN médio representativos para todo o território nacional, uma vez que essa base de dados oficial se encontra em constante processo de atualização. A Figura 124 apresenta um recorte para as regiões delimitadas de valores de CN médio inseridos no município de Feira de Santana.

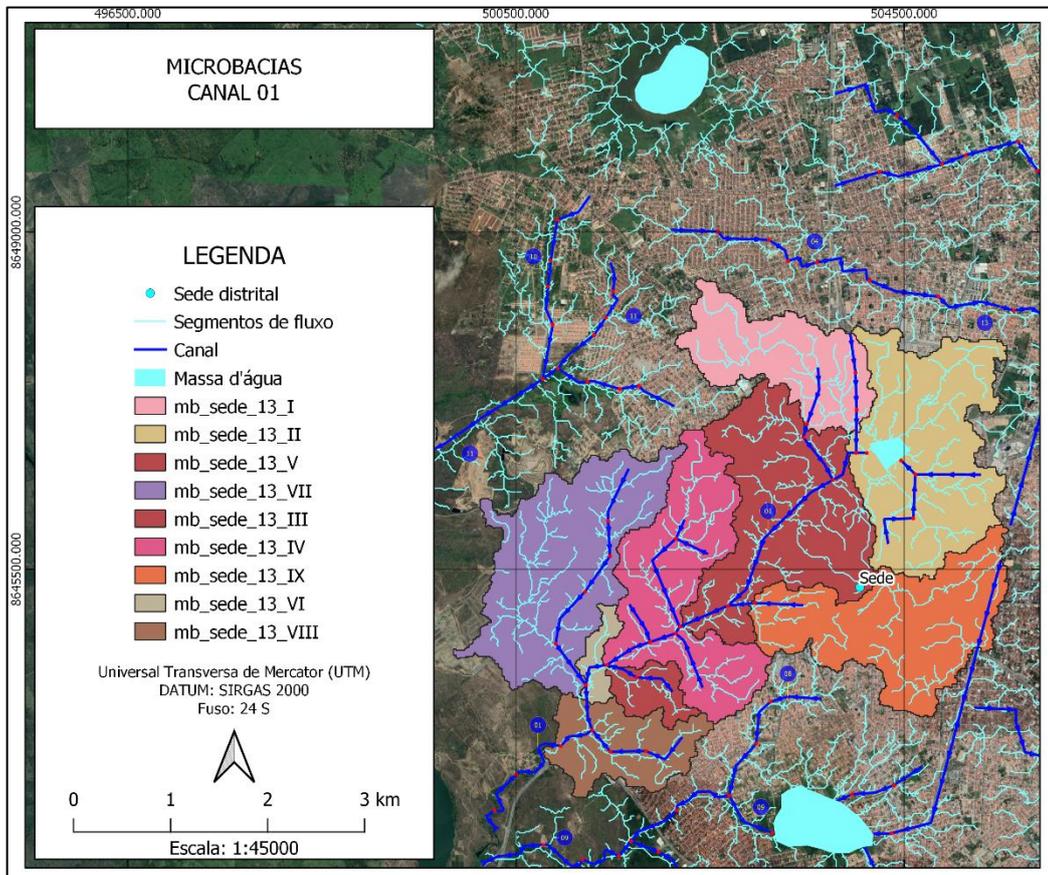
Figura 125 – Representação do Canal 01 e microbacias contempladas.

A Figura 125 apresenta o Canal 01, os trechos de canais e, as bacias contempladas, organizadas em códigos.

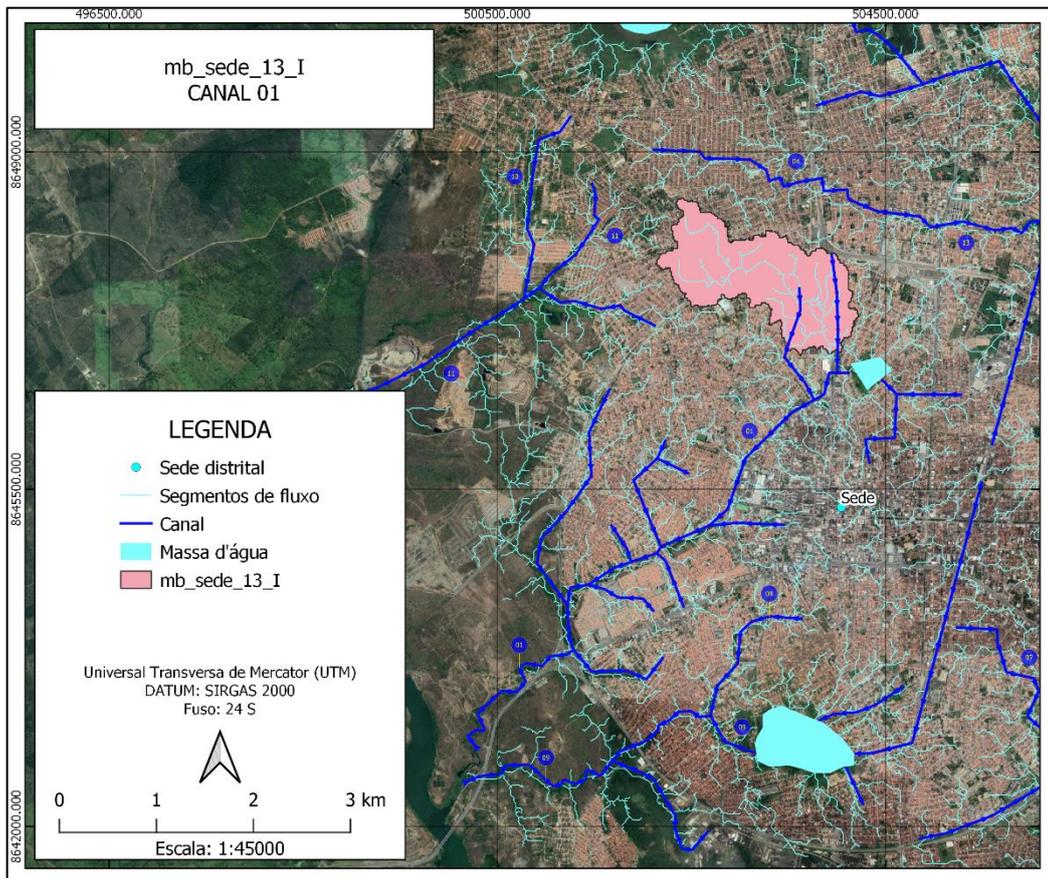
Figura 126 – Microbacia mb\_sede\_13\_I e trechos inseridos.

A Figura 126 apresenta de forma isolada a microbacia de código mb\_sede\_13\_I e os trechos de canais inseridos na mesma.

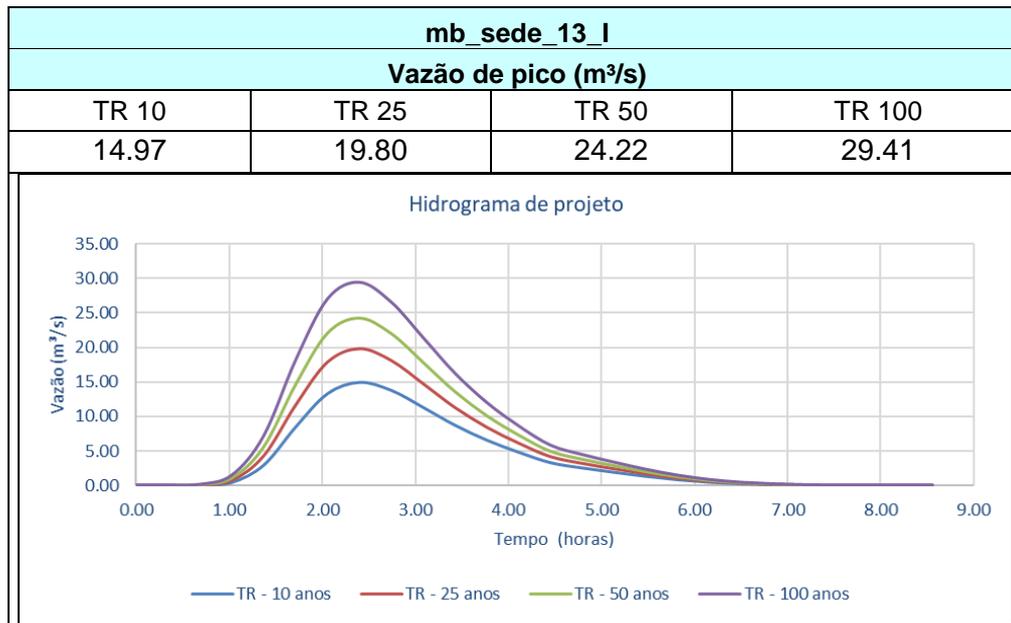
**Quadro 2 – Vazão de pico a partir do Hidrograma de projeto para a microbacia: mb\_sede\_13\_I.**

As vazões de pico obtidas como resultado das modelagens hidrológicas realizadas para os tempos de retorno de 10, 25, 50 e 100 anos são apresentadas a seguir pelo Quadro 2, juntamente com os hidrogramas gerados para os respectivos tempos de retorno.

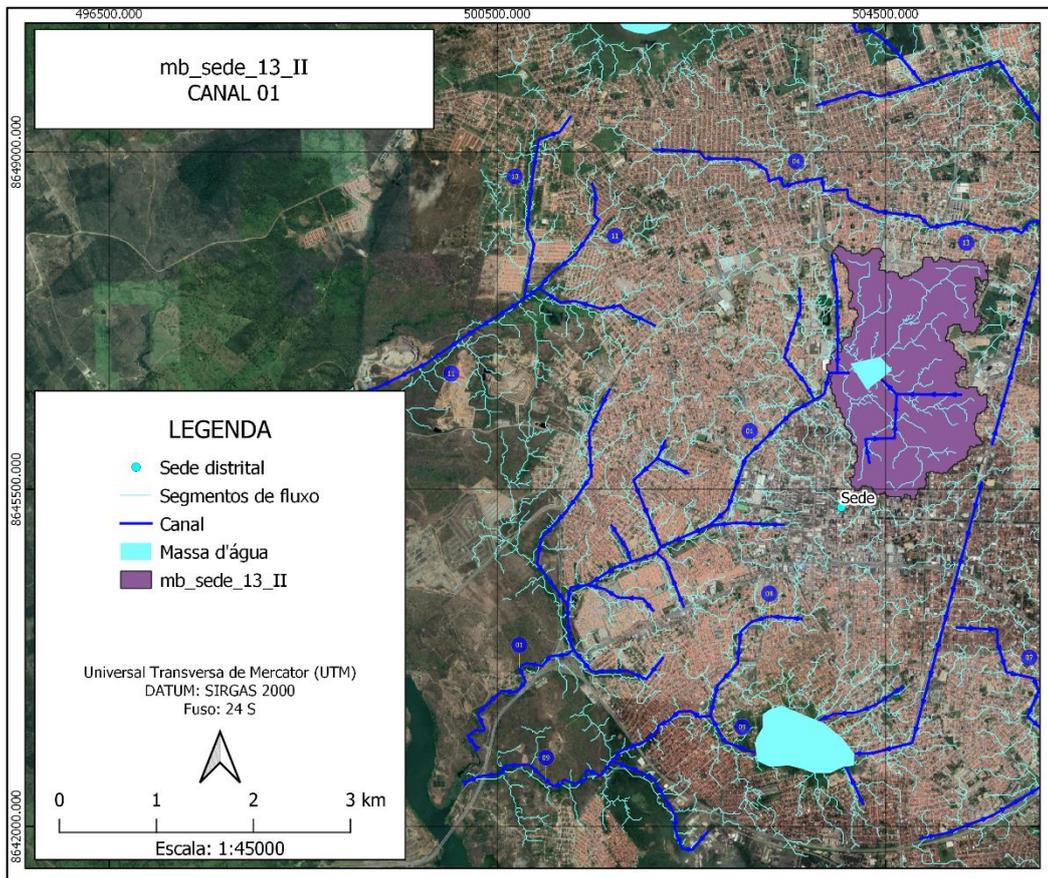
Figura 127 – Microbacia mb\_sede\_13\_II e trechos inseridos.

A Figura 127 apresenta de forma isolada a microbacia de código mb\_sede\_13\_II e os trechos de canais inseridos na mesma.

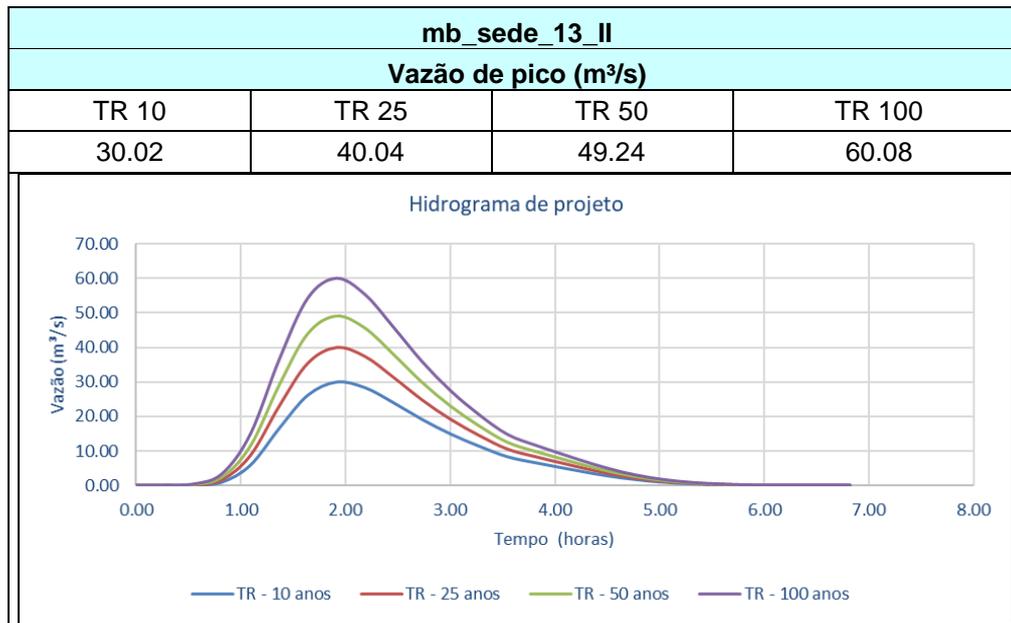
**Quadro 3 – Vazão de pico a partir do Hidrograma de projeto para a microbacia: mb\_sede\_13\_II.**

As vazões de pico obtidas como resultado das modelagens hidrológicas realizadas para os tempos de retorno de 10, 25, 50 e 100 anos são apresentadas a seguir pelo Quadro 3, juntamente com os hidrogramas gerados para os respectivos tempos de retorno.

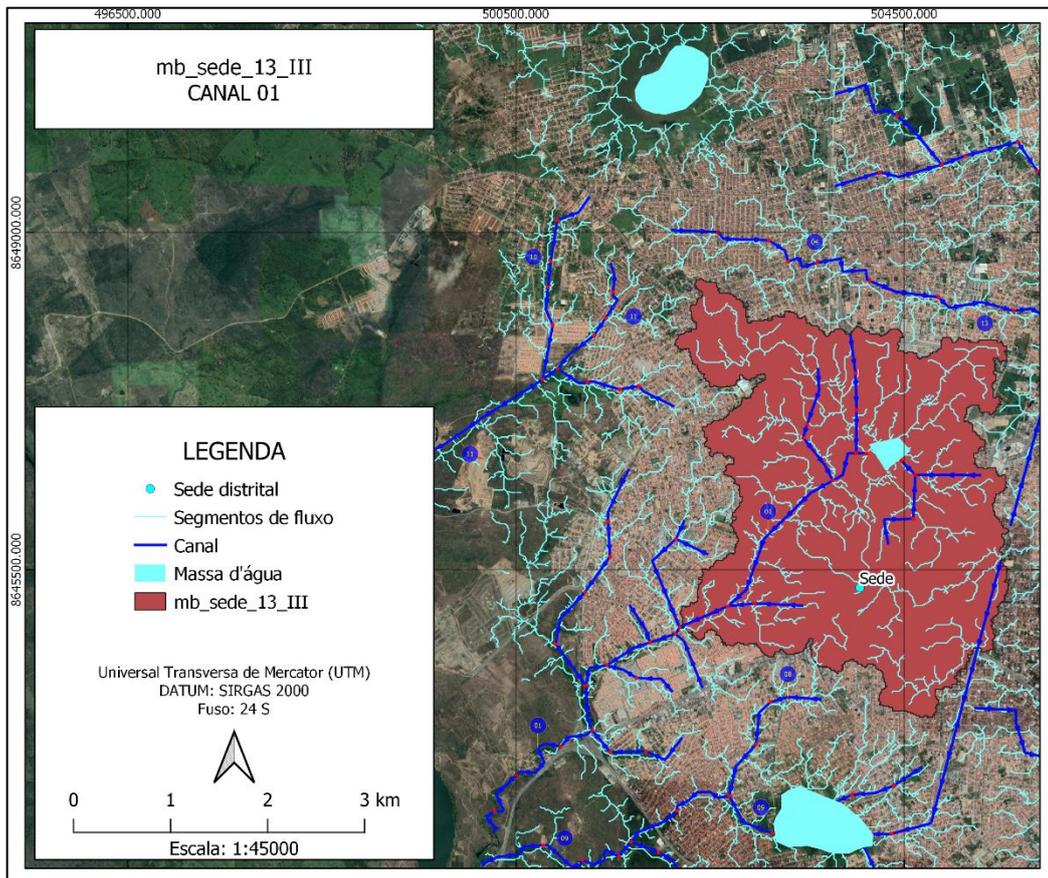
**Figura 128 – Microbacia mb\_sede\_13\_III e trechos inseridos.**

A Figura 128 apresenta de forma isolada a microbacia de código mb\_sede\_13\_III e os trechos de canais inseridos na mesma.

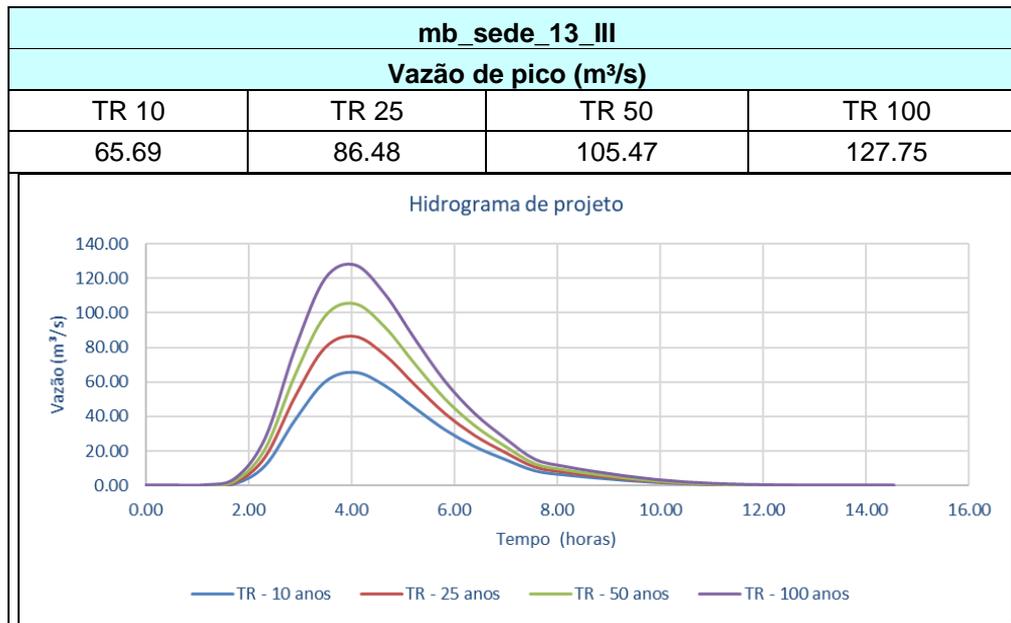
**Quadro 4 – Vazão de pico a partir do Hidrograma de projeto para a microbacia: mb\_sede\_13\_III.**

As vazões de pico obtidas como resultado das modelagens hidrológicas realizadas para os tempos de retorno de 10, 25, 50 e 100 anos são apresentadas a seguir pelo Quadro 4, juntamente com os hidrogramas gerados para os respectivos tempos de retorno.

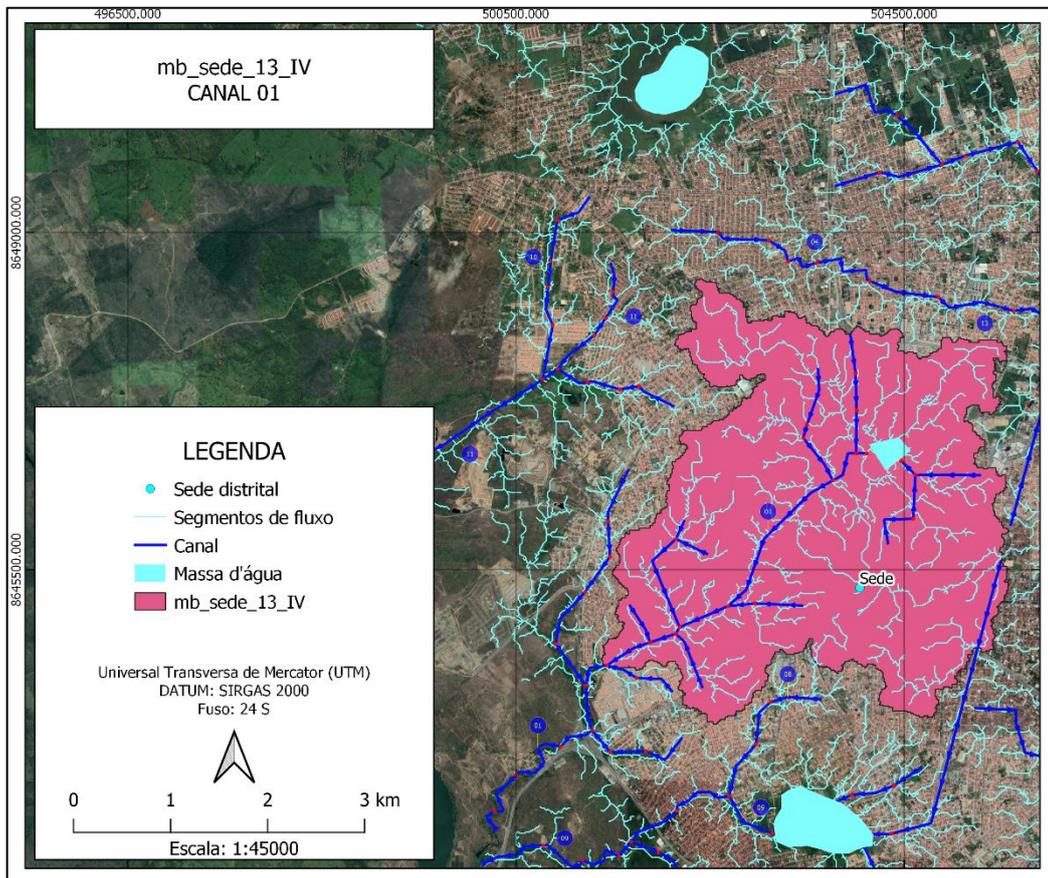
**Figura 129 – Microbacia mb\_sede\_13\_IV e trechos inseridos.**

A Figura 129 apresenta de forma isolada a microbacia de código mb\_sede\_13\_IV e os trechos de canais inseridos na mesma.

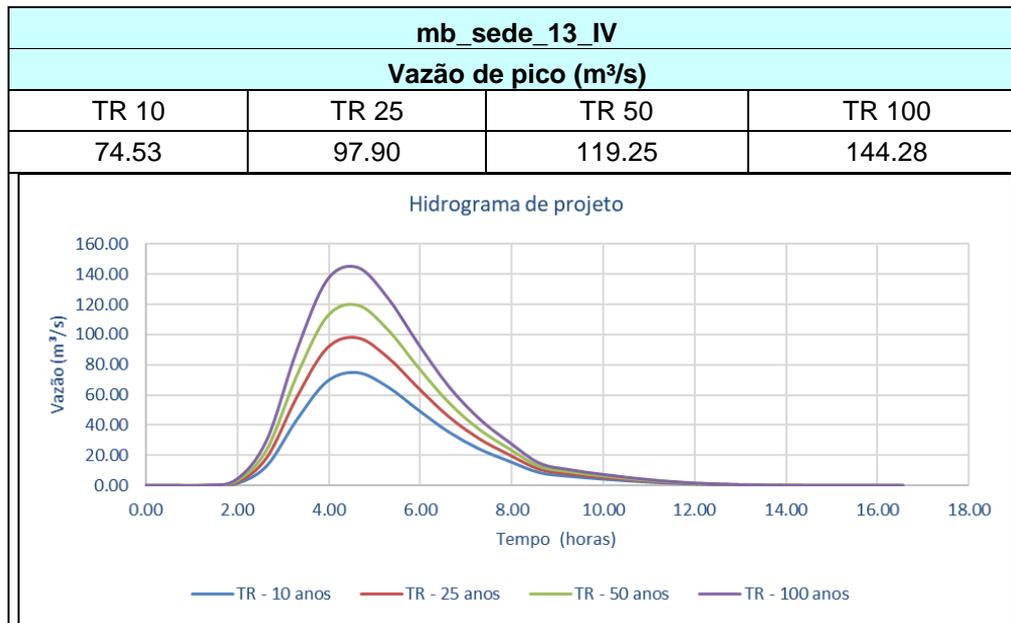
**Quadro 5 – Vazão de pico a partir do Hidrograma de projeto para a microbacia: mb\_sede\_13\_IV.**

As vazões de pico obtidas como resultado das modelagens hidrológicas realizadas para os tempos de retorno de 10, 25, 50 e 100 anos são apresentadas a seguir pelo Quadro 5, juntamente com os hidrogramas gerados para os respectivos tempos de retorno.

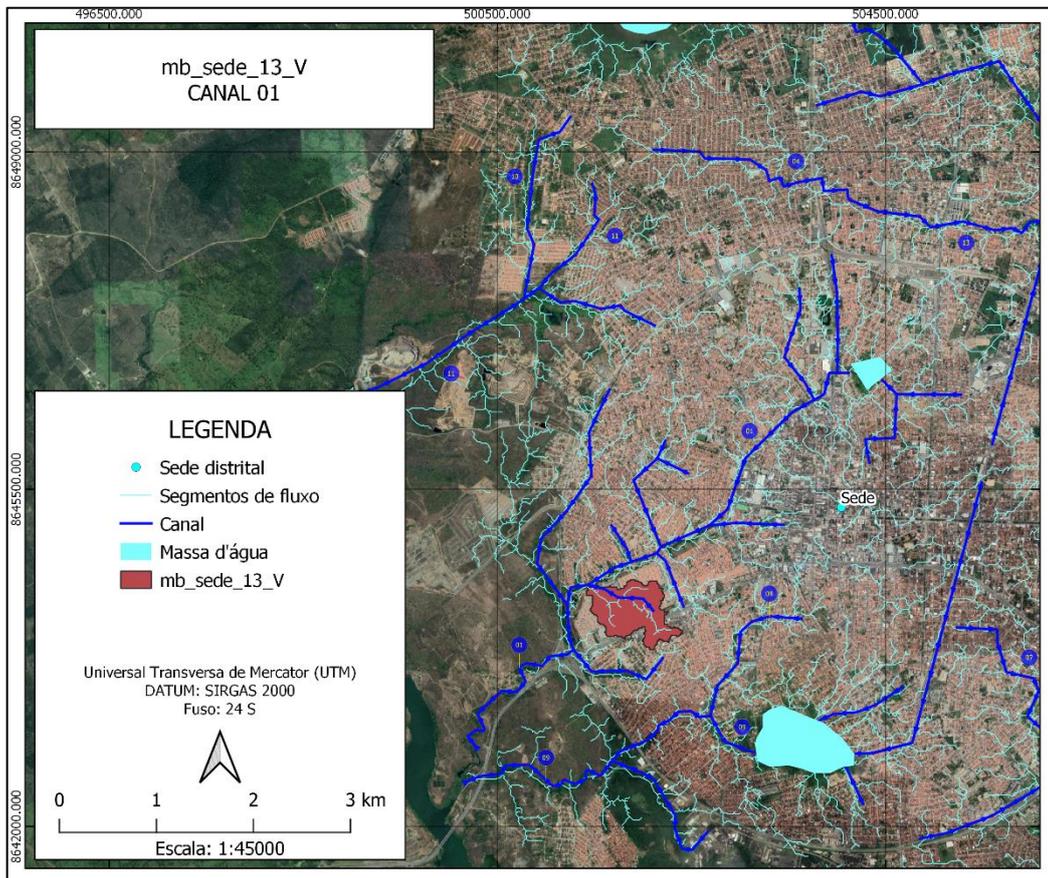
Figura 130 – Microbacia mb\_sede\_13\_V e trechos inseridos.

A Figura 130 apresenta de forma isolada a microbacia de código mb\_sede\_13\_V e os trechos de canais inseridos na mesma.

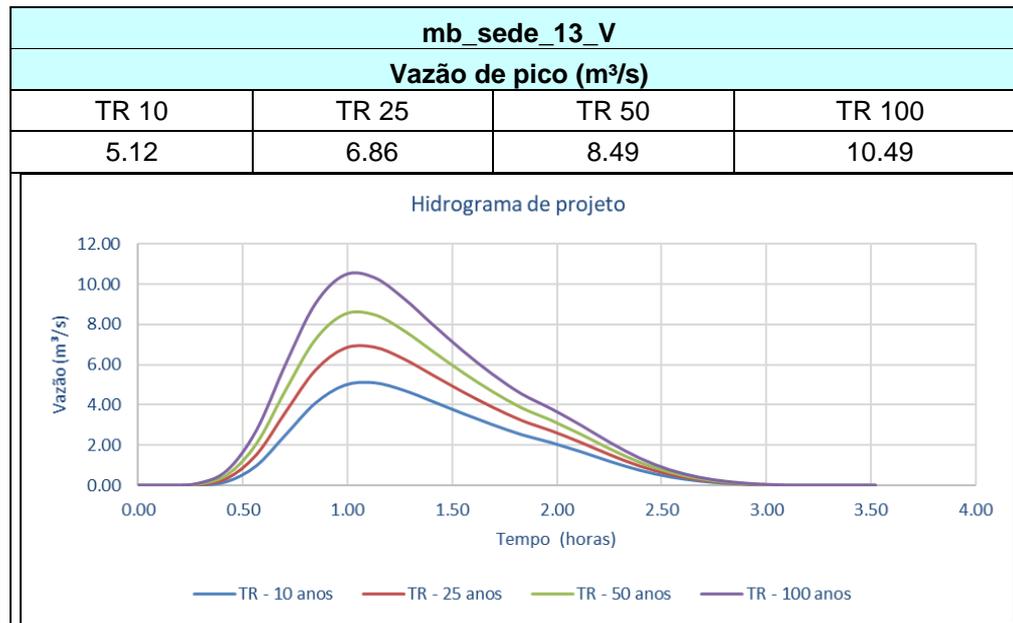
Quadro 6 – Vazão de pico a partir do Hidrograma de projeto para a microbacia: mb\_sede\_13\_V.

As vazões de pico obtidas como resultado das modelagens hidrológicas realizadas para os tempos de retorno de 10, 25, 50 e 100 anos são apresentadas a seguir pelo Quadro 6, juntamente com os hidrogramas gerados para os respectivos tempos de retorno.

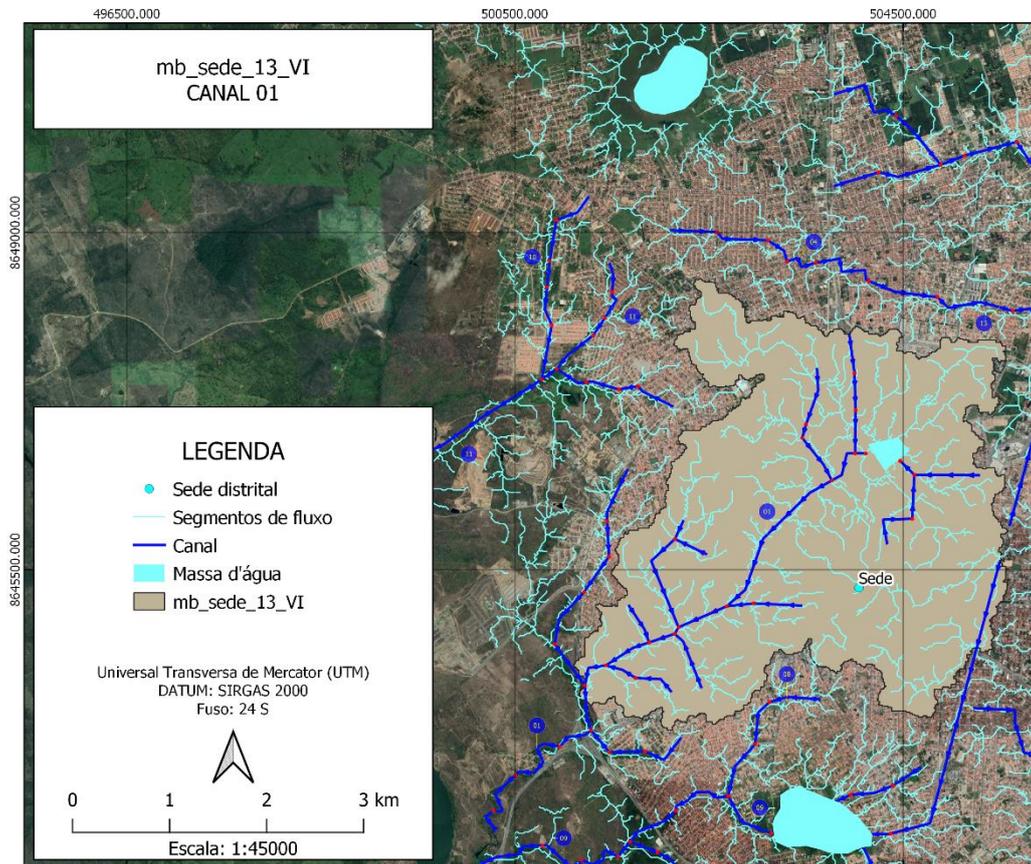
Figura 131 – Microbacia mb\_sede\_13\_VI e trechos inseridos.

A Figura 131 apresenta de forma isolada a microbacia de código mb\_sede\_13\_VI e os trechos de canais inseridos na mesma.

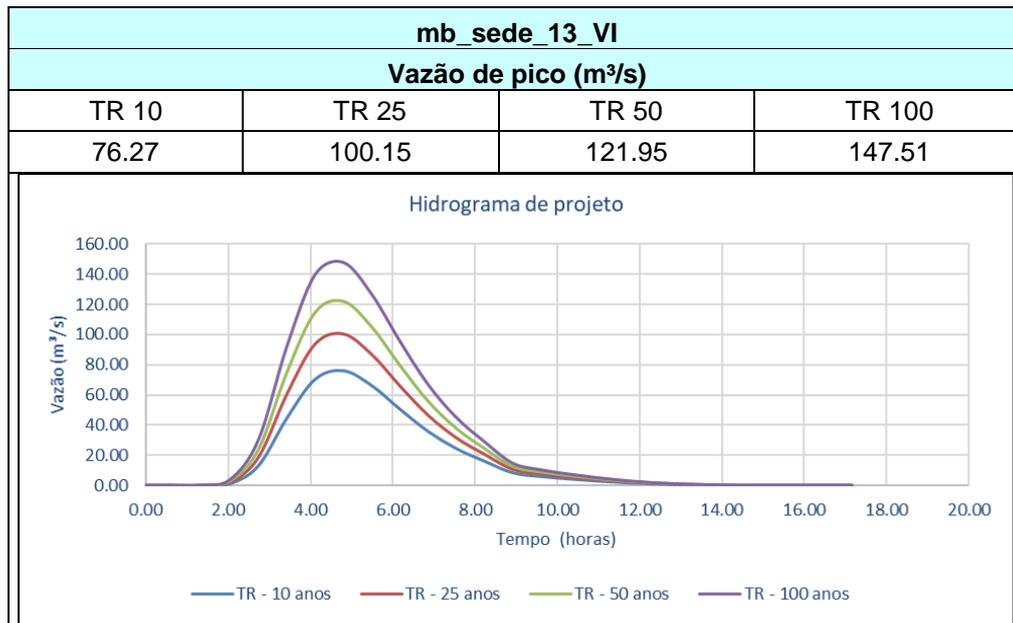
**Quadro 7 – Vazão de pico a partir do Hidrograma de projeto para a microbacia: mb\_sede\_13\_VI.**

As vazões de pico obtidas como resultado das modelagens hidrológicas realizadas para os tempos de retorno de 10, 25, 50 e 100 anos são apresentadas a seguir pelo Quadro 7, juntamente com os hidrogramas gerados para os respectivos tempos de retorno.

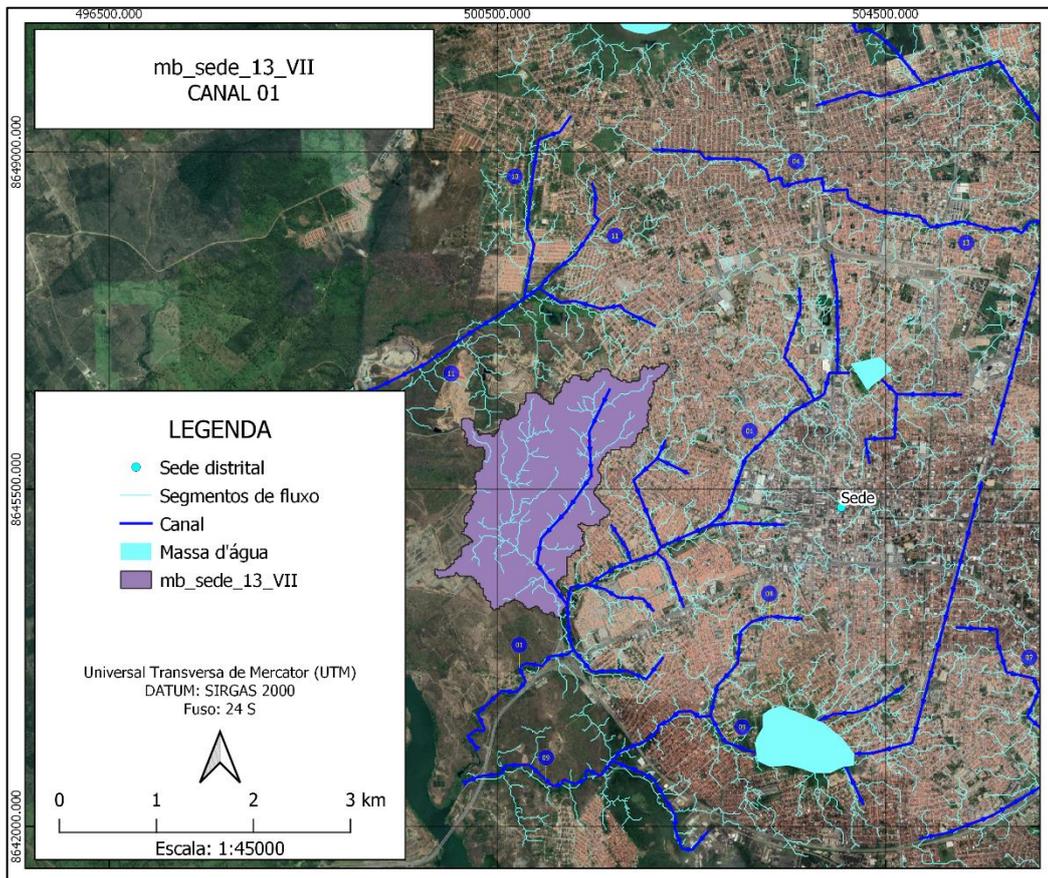
Figura 132 – Microbacia mb\_sede\_13\_VII e trechos inseridos.

A Figura 132 apresenta de forma isolada a microbacia de código mb\_sede\_13\_VII e os trechos de canais inseridos na mesma.

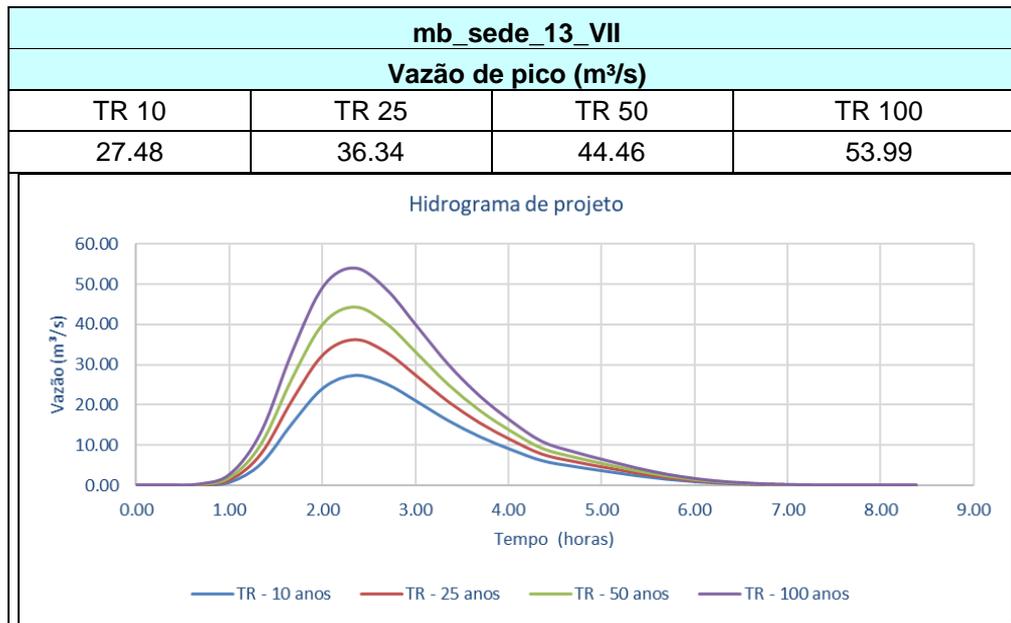
**Quadro 8 – Vazão de pico a partir do Hidrograma de projeto para a microbacia: mb\_sede\_13\_VII.**

As vazões de pico obtidas como resultado das modelagens hidrológicas realizadas para os tempos de retorno de 10, 25, 50 e 100 anos são apresentadas a seguir pelo Quadro 8, juntamente com os hidrogramas gerados para os respectivos tempos de retorno.

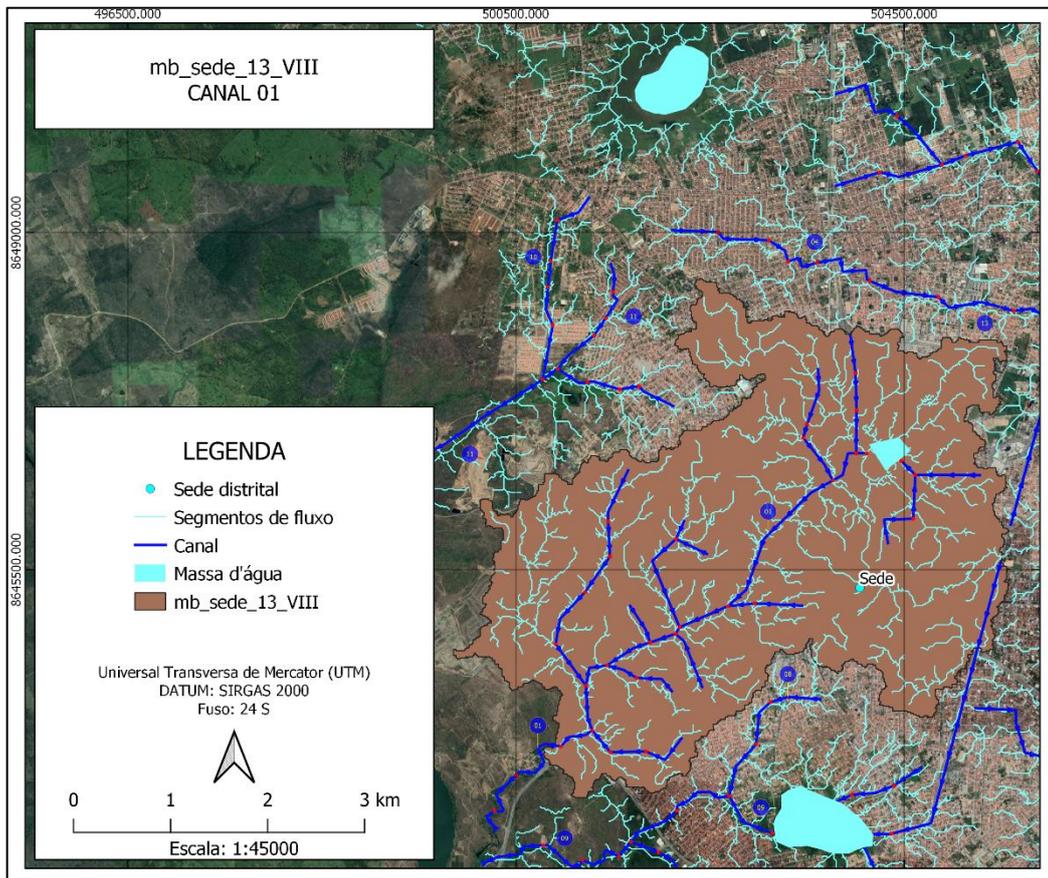
**Figura 133 – Microbacia mb\_sede\_13\_VIII e trechos inseridos.**

A Figura 133 apresenta de forma isolada a microbacia de código mb\_sede\_13\_VIII e os trechos de canais inseridos na mesma.

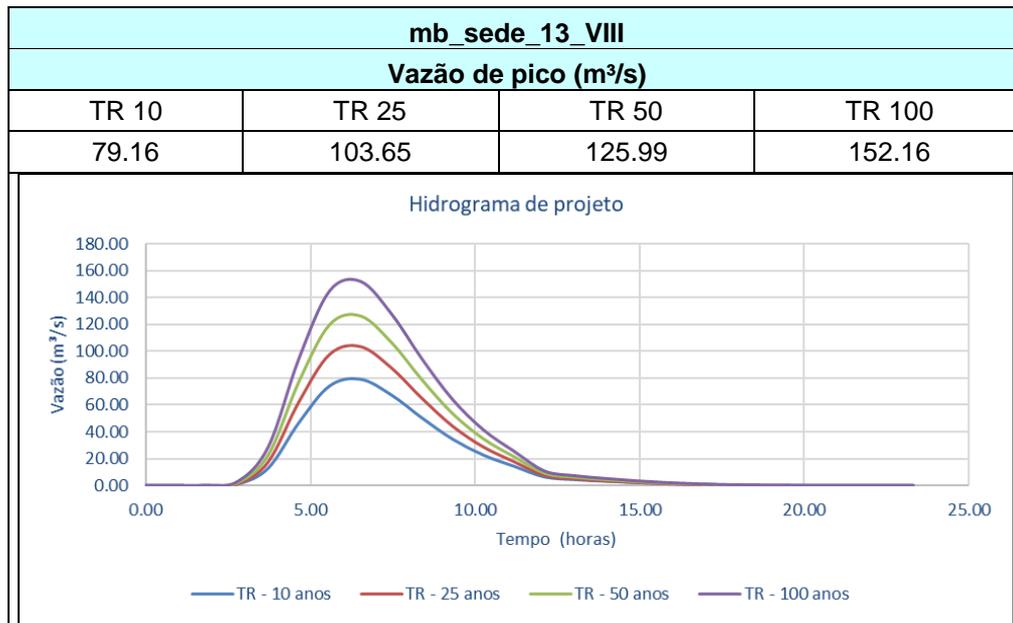
**Quadro 9 – Vazão de pico a partir do Hidrograma de projeto para a microbacia: mb\_sede\_13\_VIII.**

As vazões de pico obtidas como resultado das modelagens hidrológicas realizadas para os tempos de retorno de 10, 25, 50 e 100 anos são apresentadas a seguir pelo Quadro 9, juntamente com os hidrogramas gerados para os respectivos tempos de retorno.

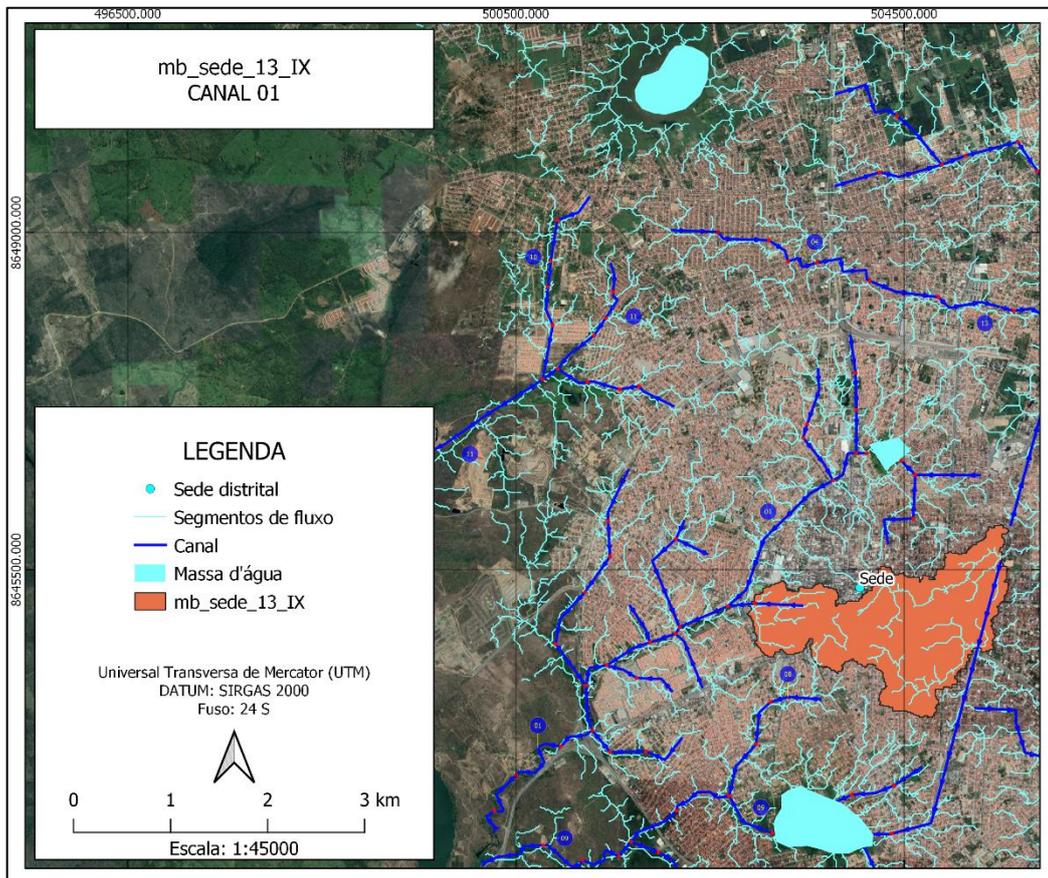
**Figura 134 – Microbacia mb\_sede\_13\_IX e trechos inseridos.**

A Figura 134 apresenta de forma isolada a microbacia de código mb\_sede\_13\_IX e os trechos de canais inseridos na mesma.

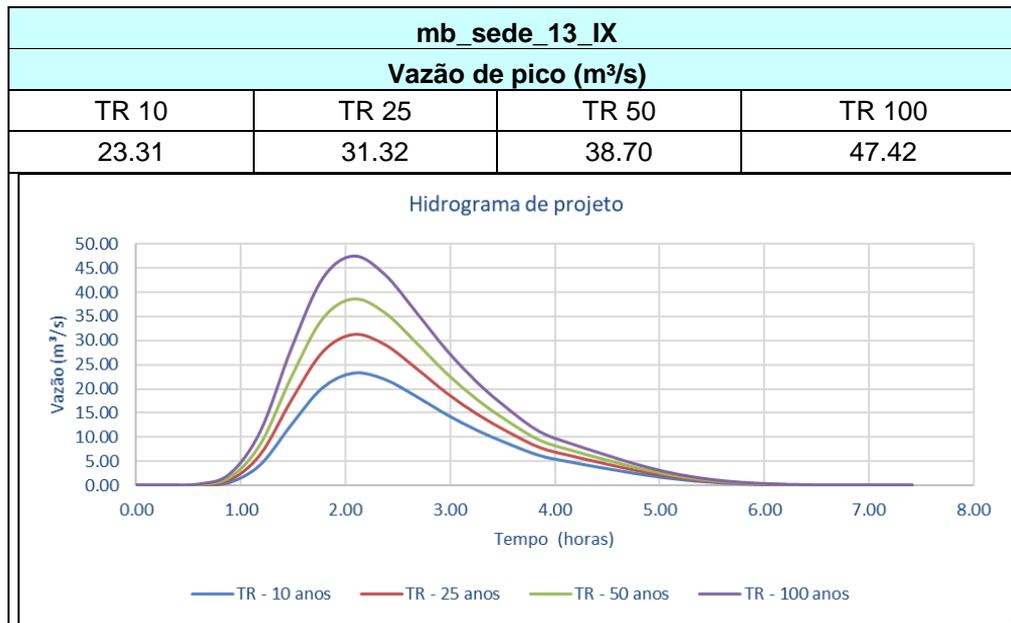
**Quadro 10 – Vazão de pico a partir do Hidrograma de projeto para a microbacia: mb\_sede\_13\_IX.**

As vazões de pico obtidas como resultado das modelagens hidrológicas realizadas para os tempos de retorno de 10, 25, 50 e 100 anos são apresentadas a seguir pelo Quadro 10, juntamente com os hidrogramas gerados para os respectivos tempos de retorno.

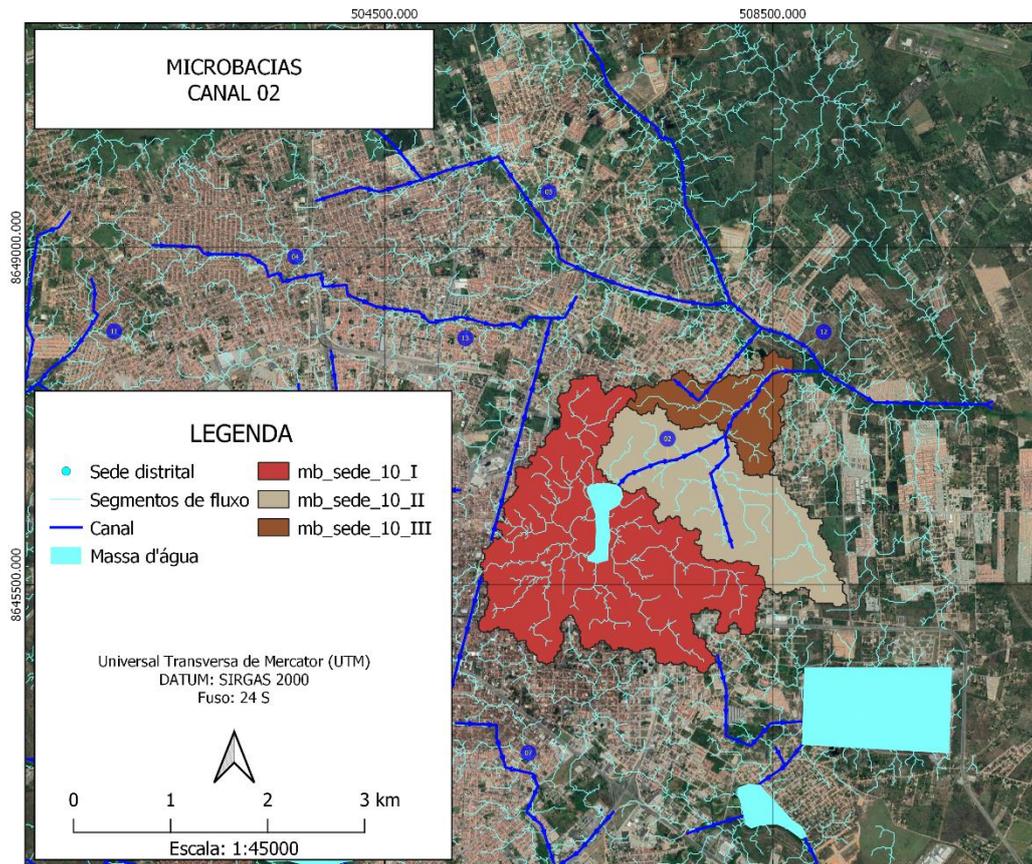
Figura 135 – Representação do Canal 02 e microbacias contempladas.

A Figura 135 apresenta o Canal 02, os trechos de canais e, as bacias contempladas, organizadas em códigos.

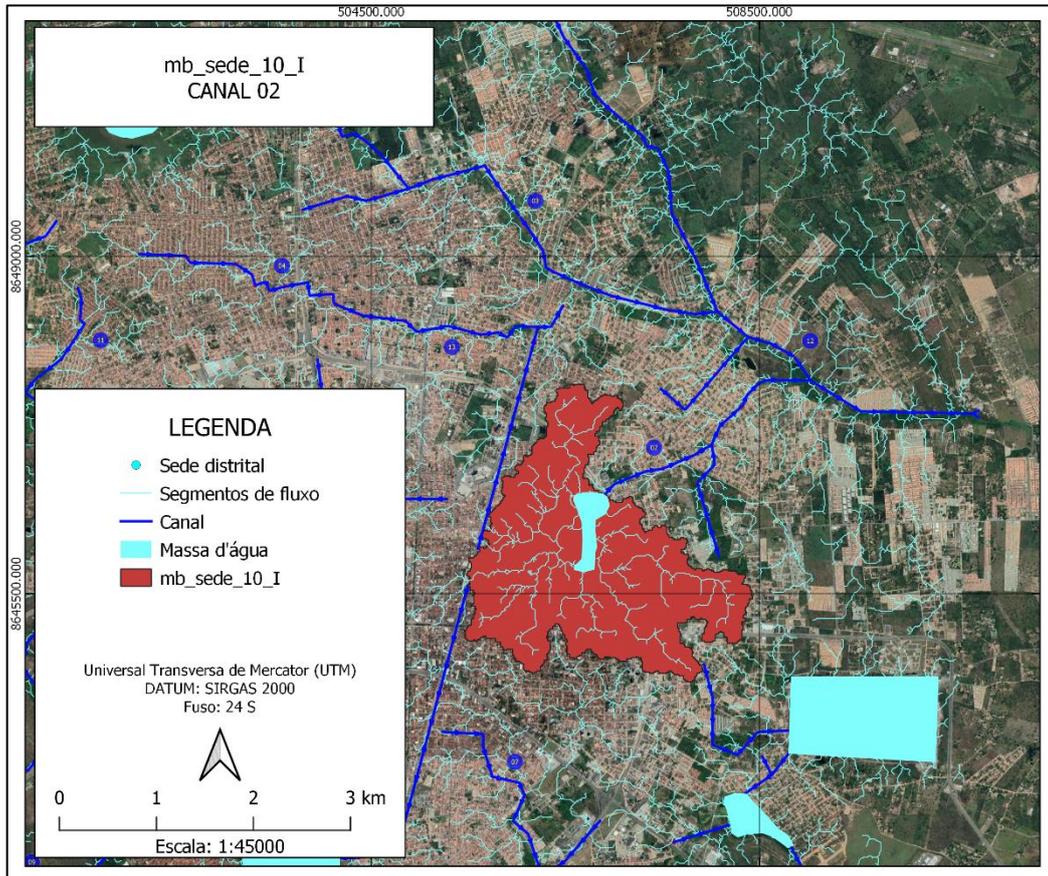
Figura 136 – Microbacia mb\_sede\_10\_I e trechos inseridos.

A Figura 136 apresenta de forma isolada a microbacia de código mb\_sede\_10\_I e os trechos de canais inseridos na mesma.

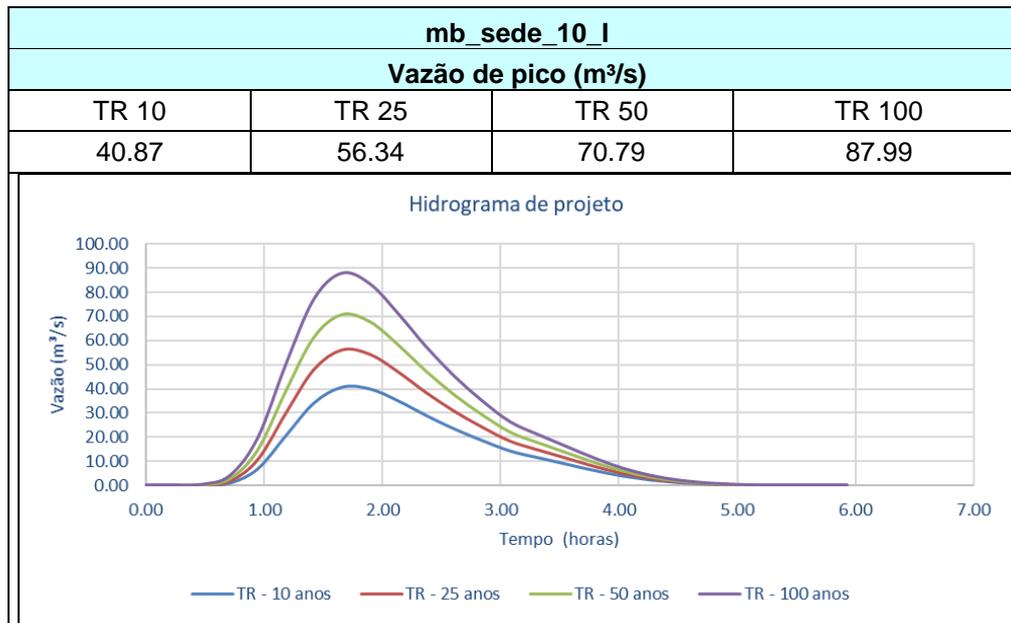
**Quadro 11 – Vazão de pico a partir do Hidrograma de projeto para a microbacia: mb\_sede\_10\_I.**

As vazões de pico obtidas como resultado das modelagens hidrológicas realizadas para os tempos de retorno de 10, 25, 50 e 100 anos são apresentadas a seguir pelo Quadro 11, juntamente com os hidrogramas gerados para os respectivos tempos de retorno.

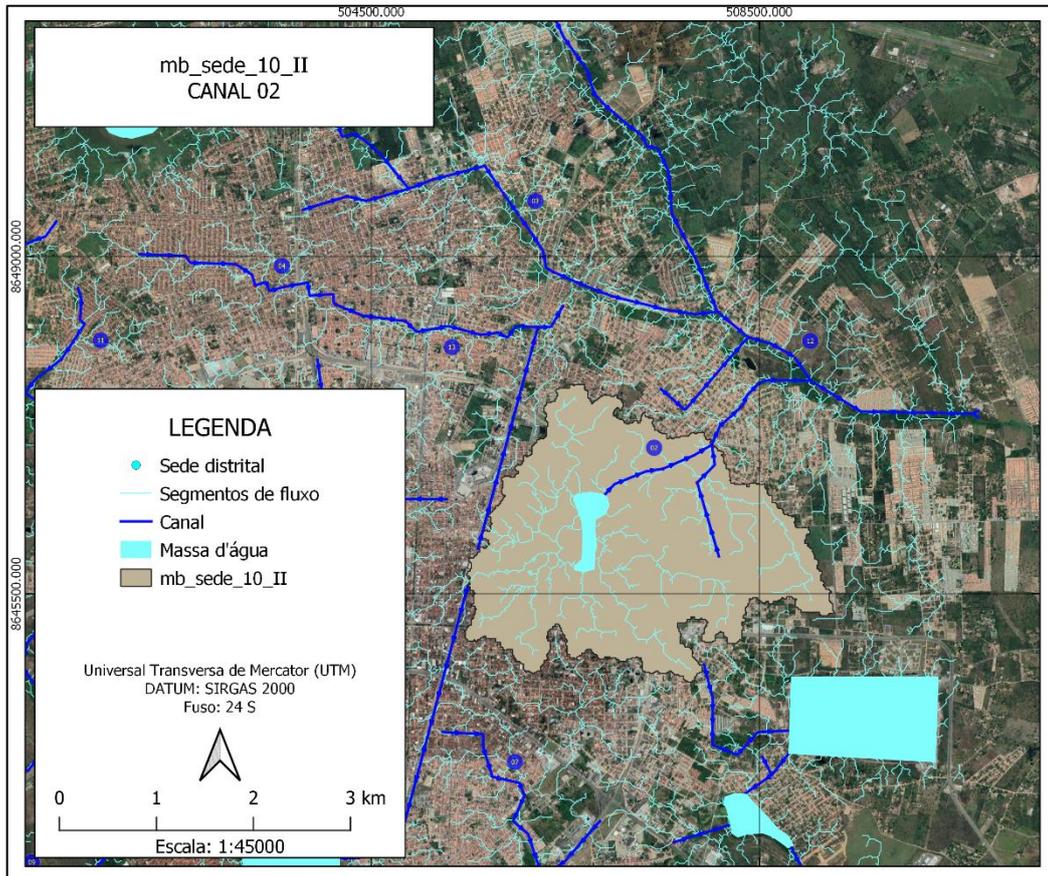
Figura 137 – Microbacia mb\_sede\_10\_II e trechos inseridos.

A Figura 137 apresenta de forma isolada a microbacia de código mb\_sede\_10\_II e os trechos de canais inseridos na mesma.
