## Consultoria e Apoio Técnico na Elaboração do Plano Diretor de Drenagem e Manejo de Águas Pluviais Urbanas do Município de Feira de Santana

**Produto P4A – Avaliação Hidrológico-Hidráulica do Cenário Atual**

**Contrato nº 332-2020-08C**

**PDMAPFS-GER-RT-004-R0**

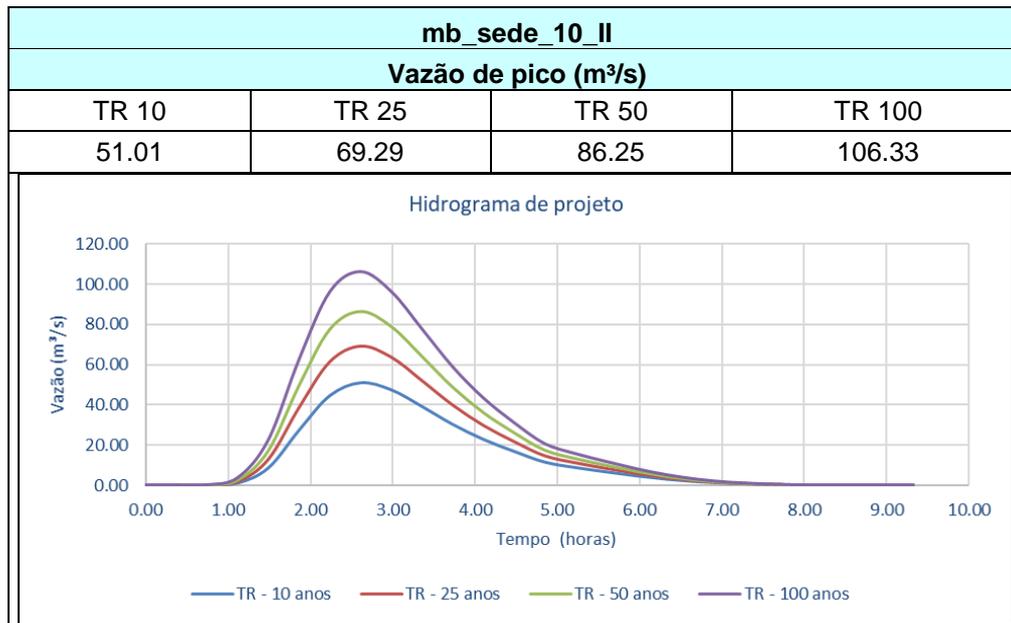
**Quadro 12 – Vazão de pico a partir do Hidrograma de projeto para a microbacia: mb\_sede\_10\_II.**

As vazões de pico obtidas como resultado das modelagens hidrológicas realizadas para os tempos de retorno de 10, 25, 50 e 100 anos são apresentadas a seguir pelo Quadro 12, juntamente com os hidrogramas gerados para os respectivos tempos de retorno.

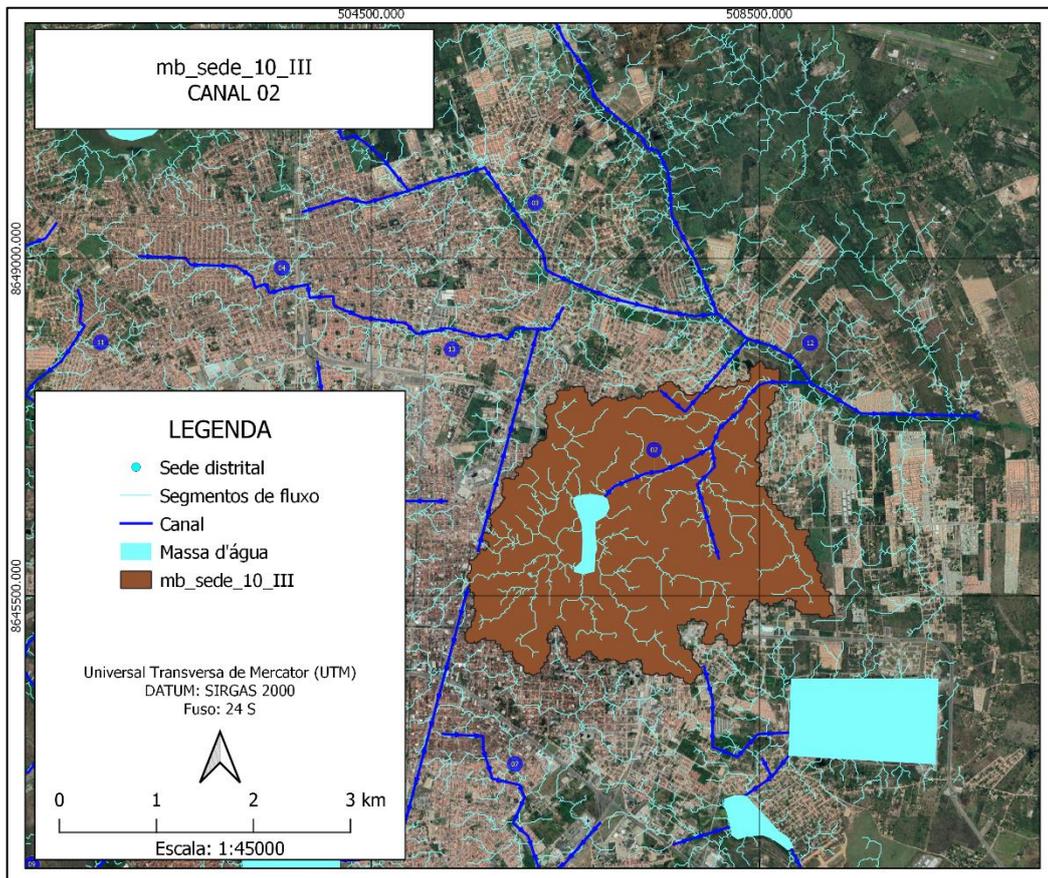
**Figura 138 – Microbacia mb\_sede\_10\_III e trechos inseridos.**

A Figura 138 apresenta de forma isolada a microbacia de código mb\_sede\_10\_III e os trechos de canais inseridos na mesma.

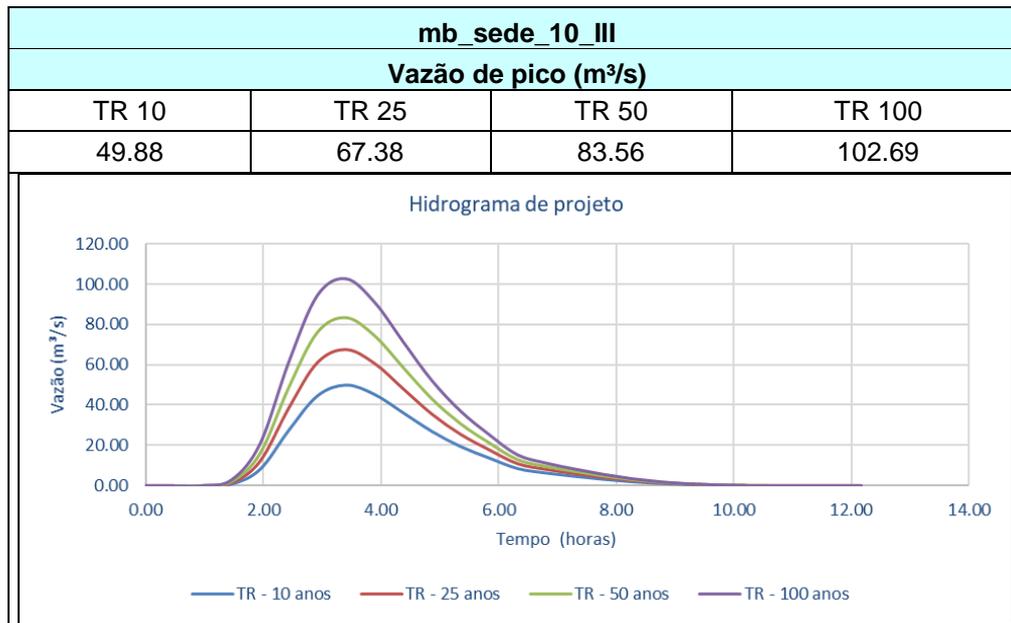
**Quadro 13 – Vazão de pico a partir do Hidrograma de projeto para a microbacia: mb\_sede\_10\_III.**

As vazões de pico obtidas como resultado das modelagens hidrológicas realizadas para os tempos de retorno de 10, 25, 50 e 100 anos são apresentadas a seguir pelo Quadro 13, juntamente com os hidrogramas gerados para os respectivos tempos de retorno.

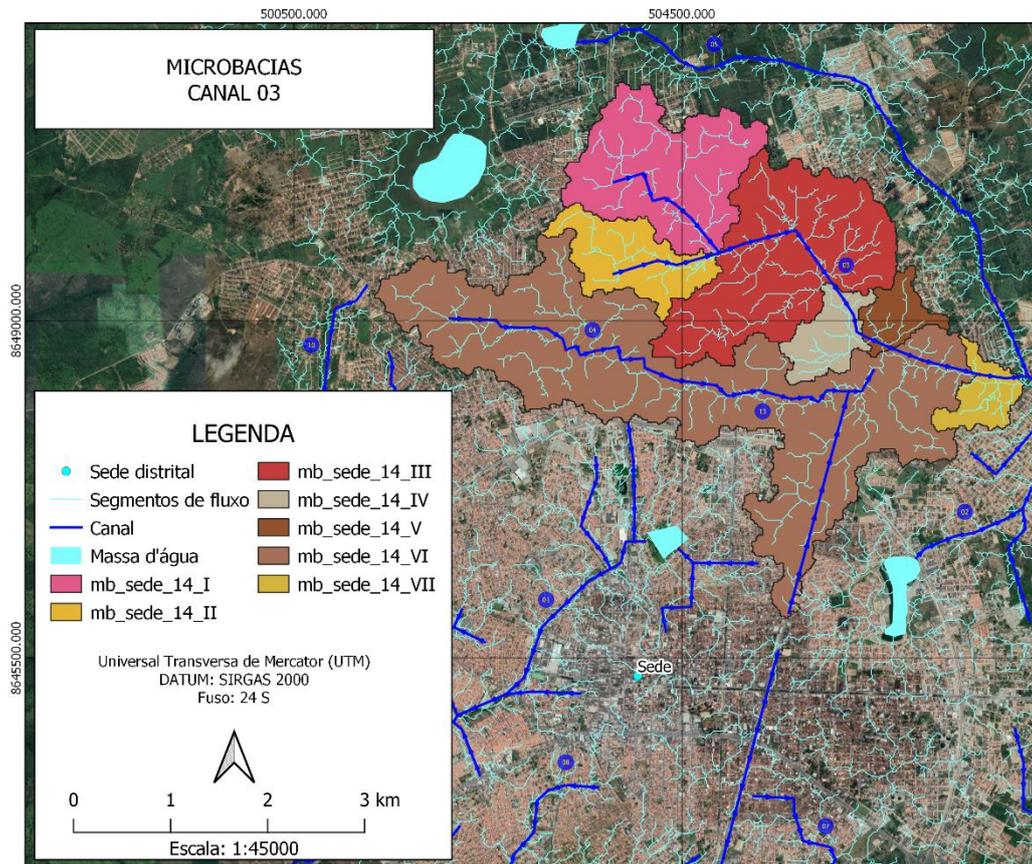
Figura 139 – Representação do Canal 03 e microbacias contempladas.

A Figura 139 apresenta o Canal 03, os trechos de canais e, as bacias contempladas, organizadas em códigos.

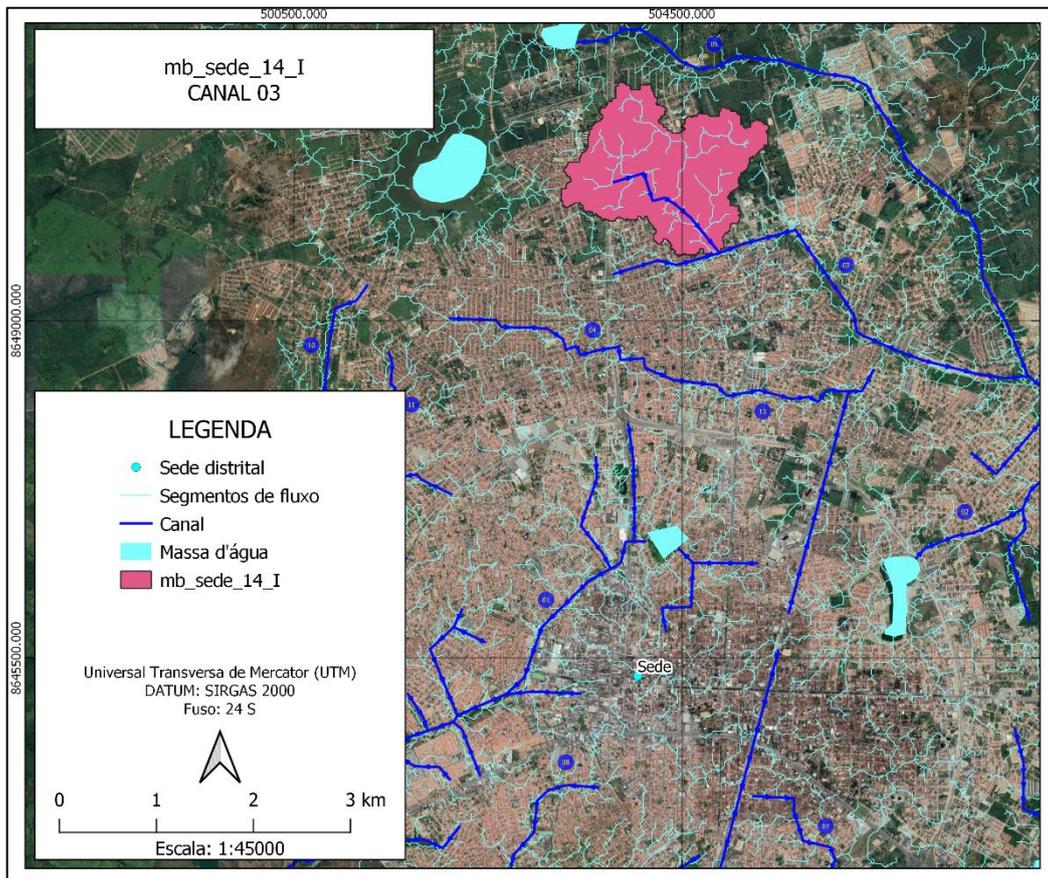
Figura 140 – Microbacia mb\_sede\_14\_I e trechos inseridos.

A Figura 140 apresenta de forma isolada a microbacia de código mb\_sede\_14\_I e os trechos de canais inseridos na mesma.

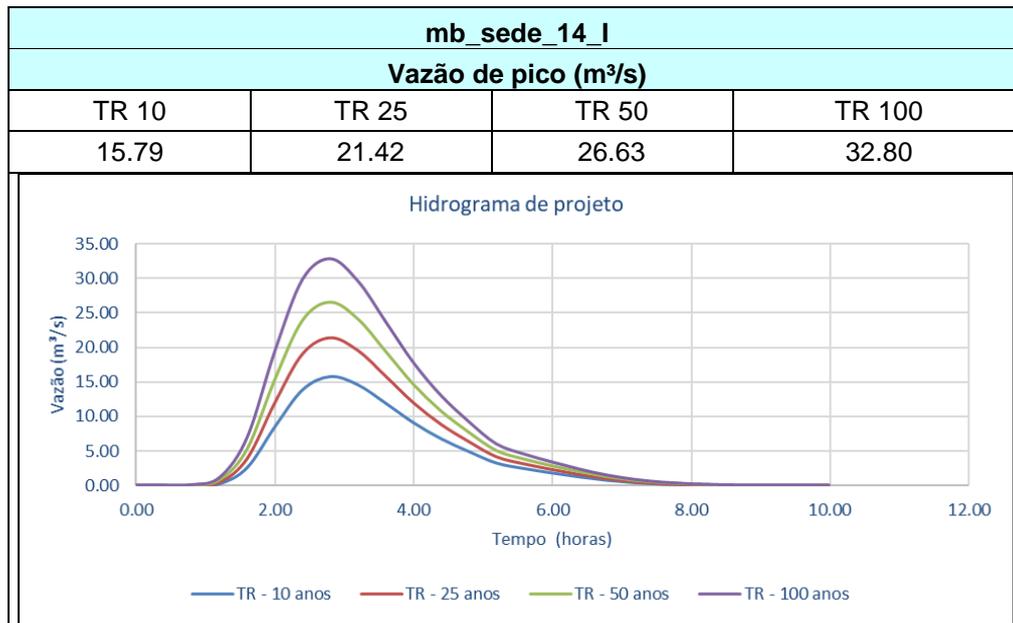
**Quadro 14 – Vazão de pico a partir do Hidrograma de projeto para a microbacia: mb\_sede\_14\_I.**

As vazões de pico obtidas como resultado das modelagens hidrológicas realizadas para os tempos de retorno de 10, 25, 50 e 100 anos são apresentadas a seguir pelo Quadro 14, juntamente com os hidrogramas gerados para os respectivos tempos de retorno.

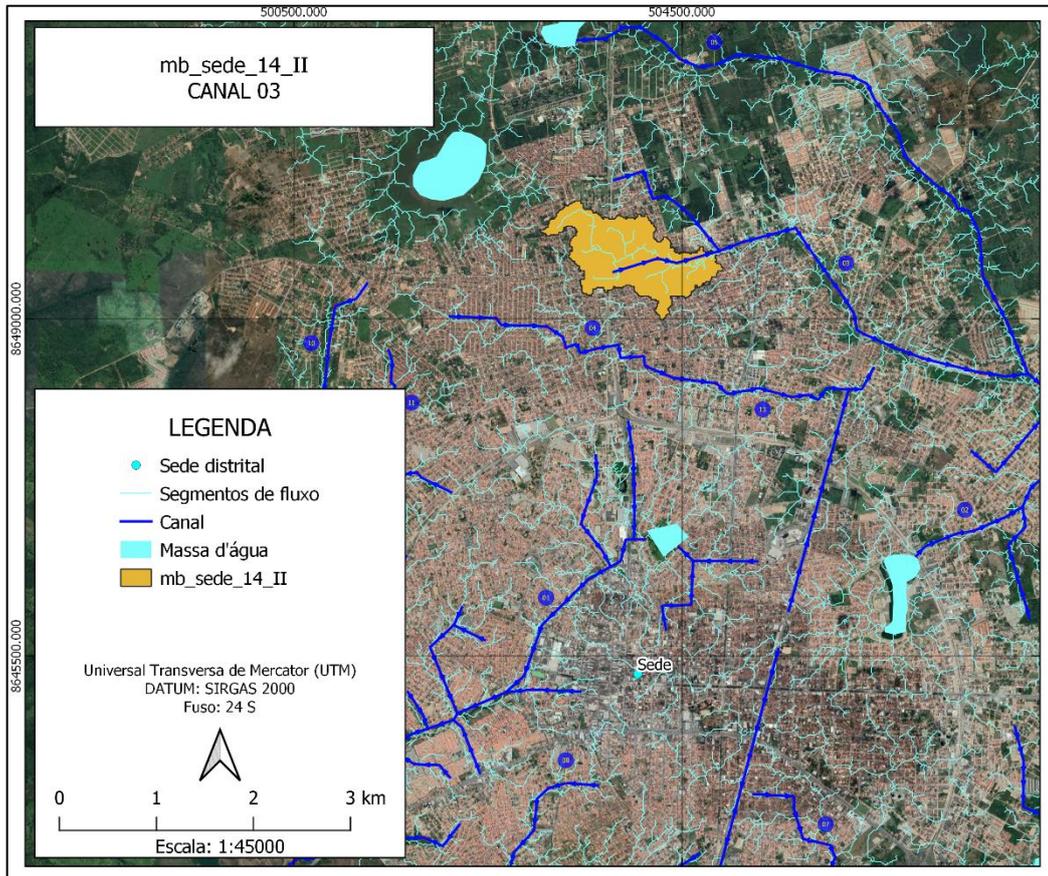
Figura 141 – Microbacia mb\_sede\_14\_II e trechos inseridos.

A Figura 141 apresenta de forma isolada a microbacia de código mb\_sede\_14\_II e os trechos de canais inseridos na mesma.

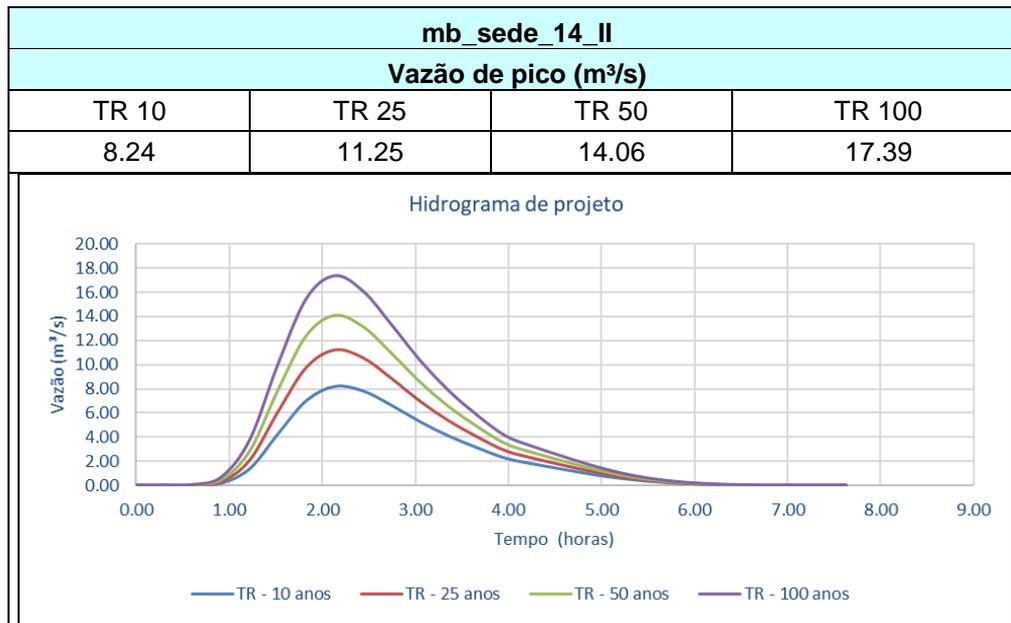
**Quadro 15 – Vazão de pico a partir do Hidrograma de projeto para a microbacia: mb\_sede\_14\_II.**

As vazões de pico obtidas como resultado das modelagens hidrológicas realizadas para os tempos de retorno de 10, 25, 50 e 100 anos são apresentadas a seguir pelo Quadro 15, juntamente com os hidrogramas gerados para os respectivos tempos de retorno.

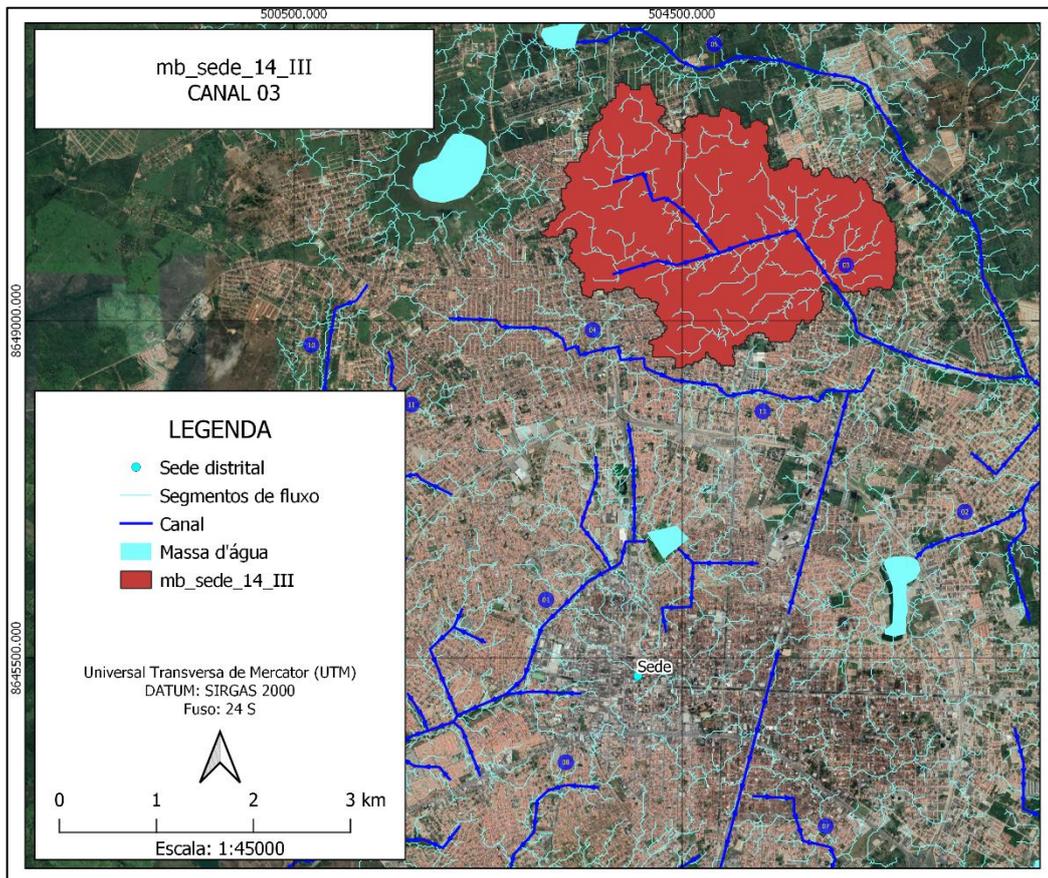
Figura 142 – Microbacia mb\_sede\_14\_III e trechos inseridos.

A Figura 142 apresenta de forma isolada a microbacia de código mb\_sede\_14\_III e os trechos de canais inseridos na mesma.

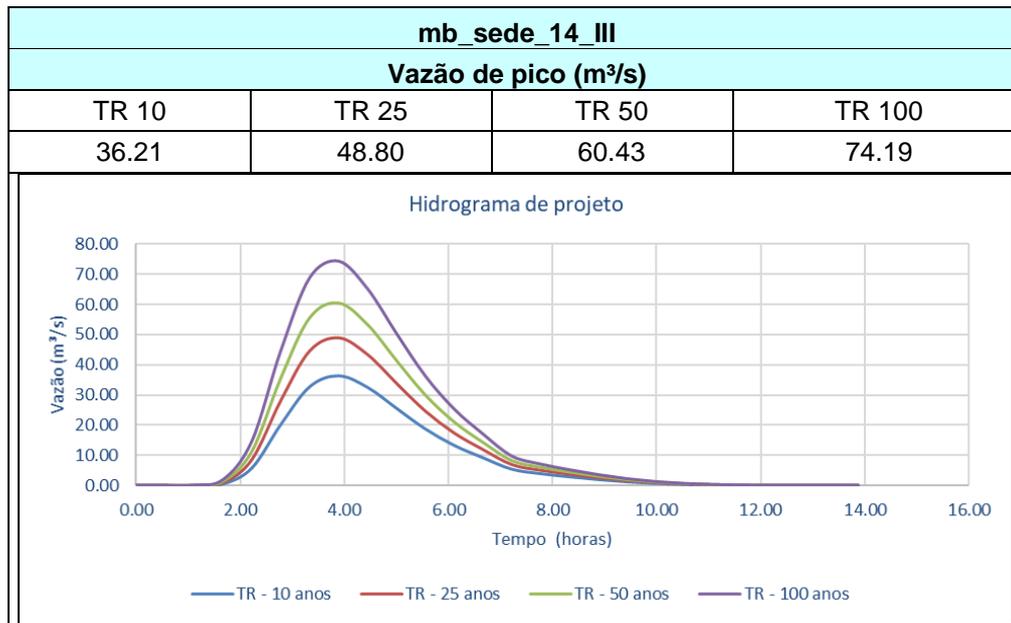
**Quadro 16 – Vazão de pico a partir do Hidrograma de projeto para a microbacia: mb\_sede\_14\_III.**

As vazões de pico obtidas como resultado das modelagens hidrológicas realizadas para os tempos de retorno de 10, 25, 50 e 100 anos são apresentadas a seguir pelo Quadro 16, juntamente com os hidrogramas gerados para os respectivos tempos de retorno.

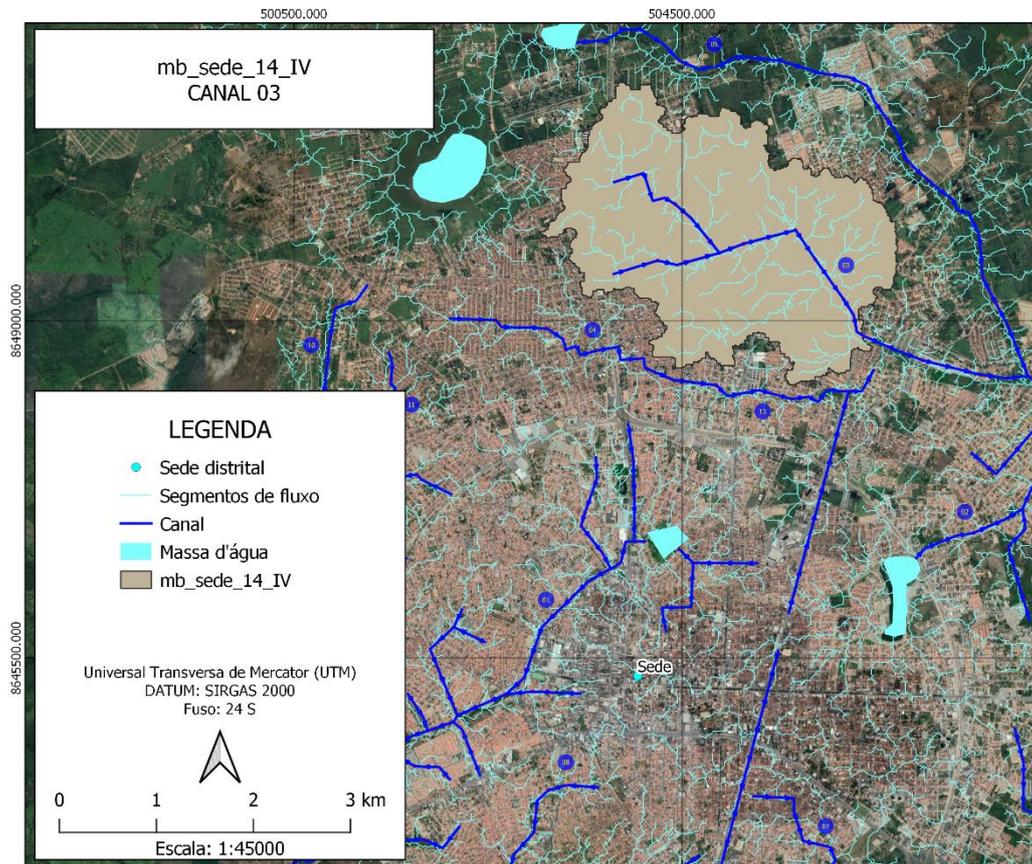
Figura 143 – Microbacia mb\_sede\_14\_IV e trechos inseridos.

A Figura 143 apresenta de forma isolada a microbacia de código mb\_sede\_14\_IV e os trechos de canais inseridos na mesma.

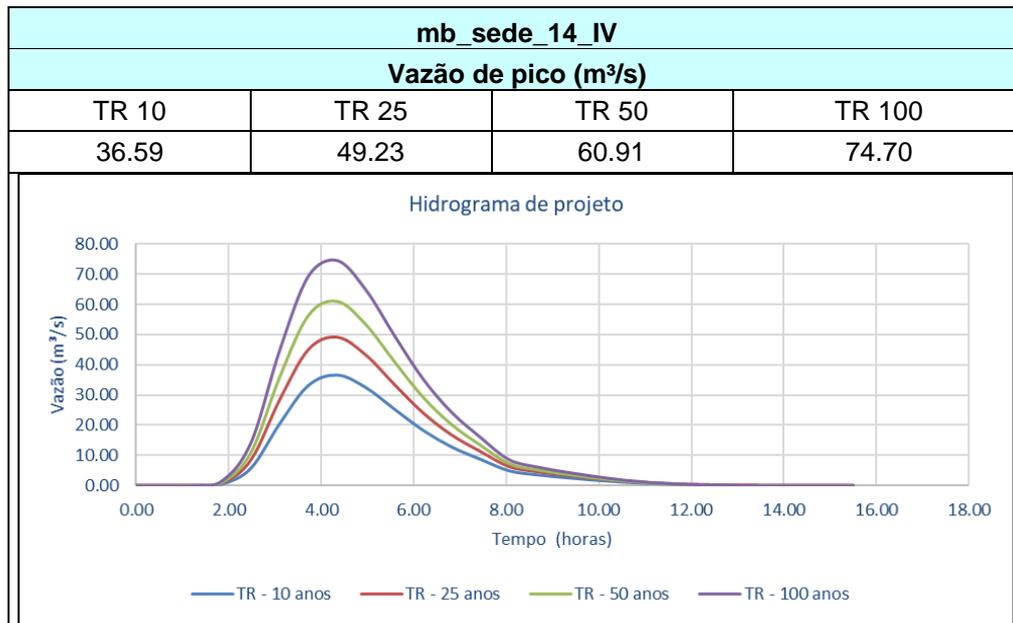
**Quadro 17 – Vazão de pico a partir do Hidrograma de projeto para a microbacia: mb\_sede\_14\_IV.**

As vazões de pico obtidas como resultado das modelagens hidrológicas realizadas para os tempos de retorno de 10, 25, 50 e 100 anos são apresentadas a seguir pelo Quadro 17, juntamente com os hidrogramas gerados para os respectivos tempos de retorno.

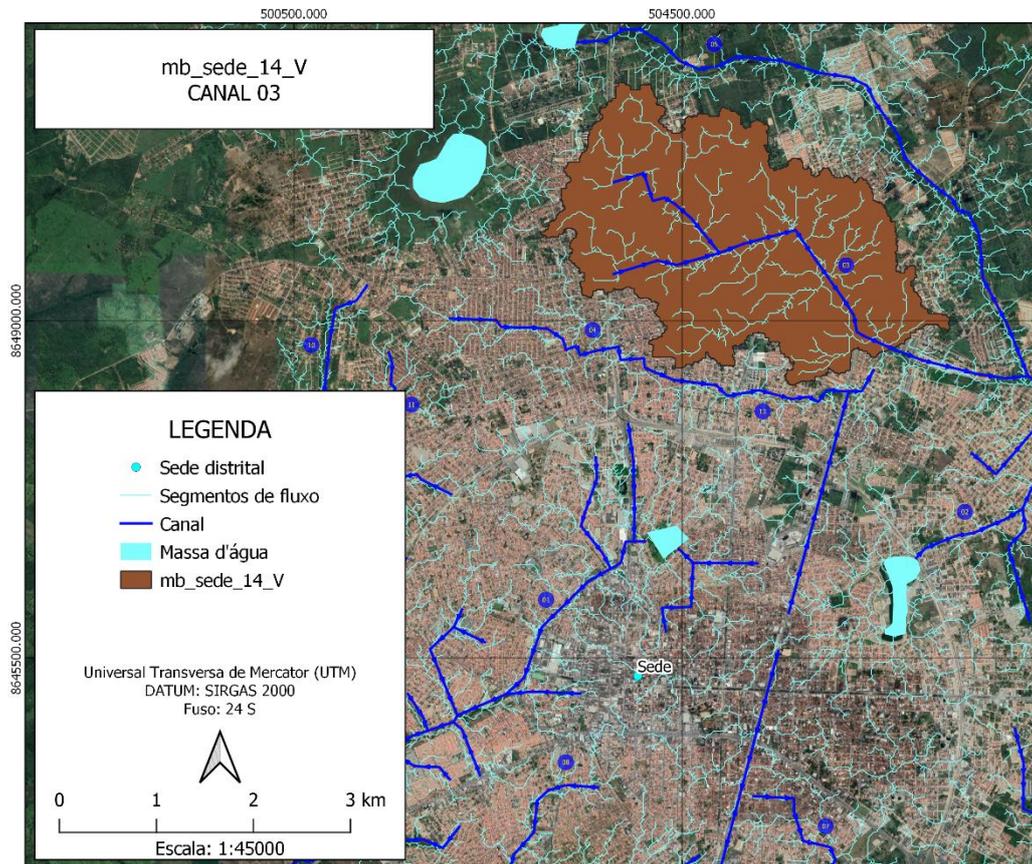
**Figura 144 – Microbacia mb\_sede\_14\_V e trechos inseridos.**

A Figura 144 apresenta de forma isolada a microbacia de código mb\_sede\_14\_V e os trechos de canais inseridos na mesma.

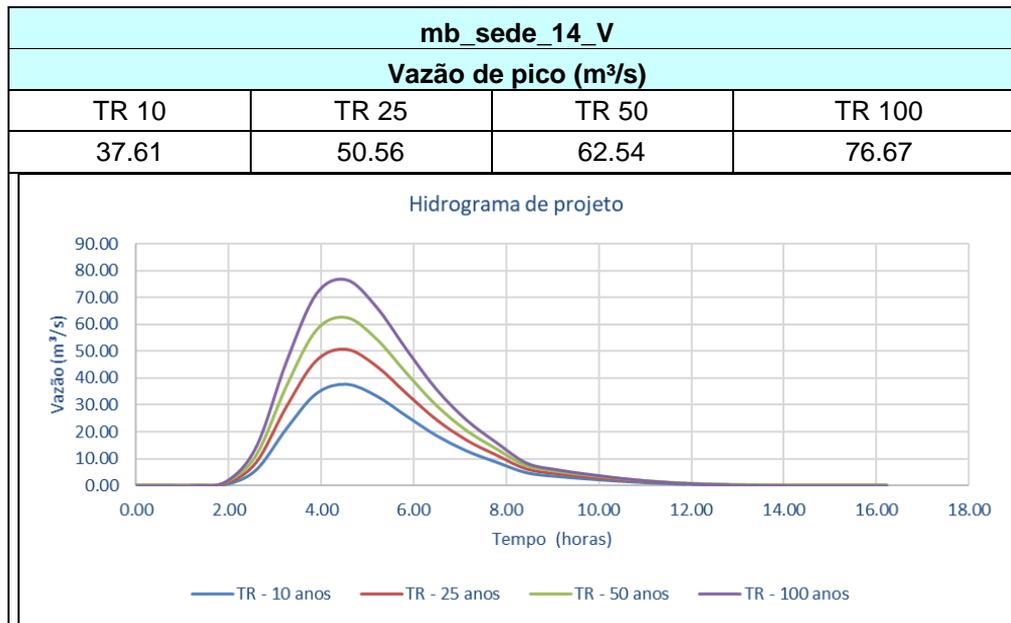
**Quadro 18 – Vazão de pico a partir do Hidrograma de projeto para a microbacia: mb\_sede\_14\_V.**

As vazões de pico obtidas como resultado das modelagens hidrológicas realizadas para os tempos de retorno de 10, 25, 50 e 100 anos são apresentadas a seguir pelo Quadro 18, juntamente com os hidrogramas gerados para os respectivos tempos de retorno.

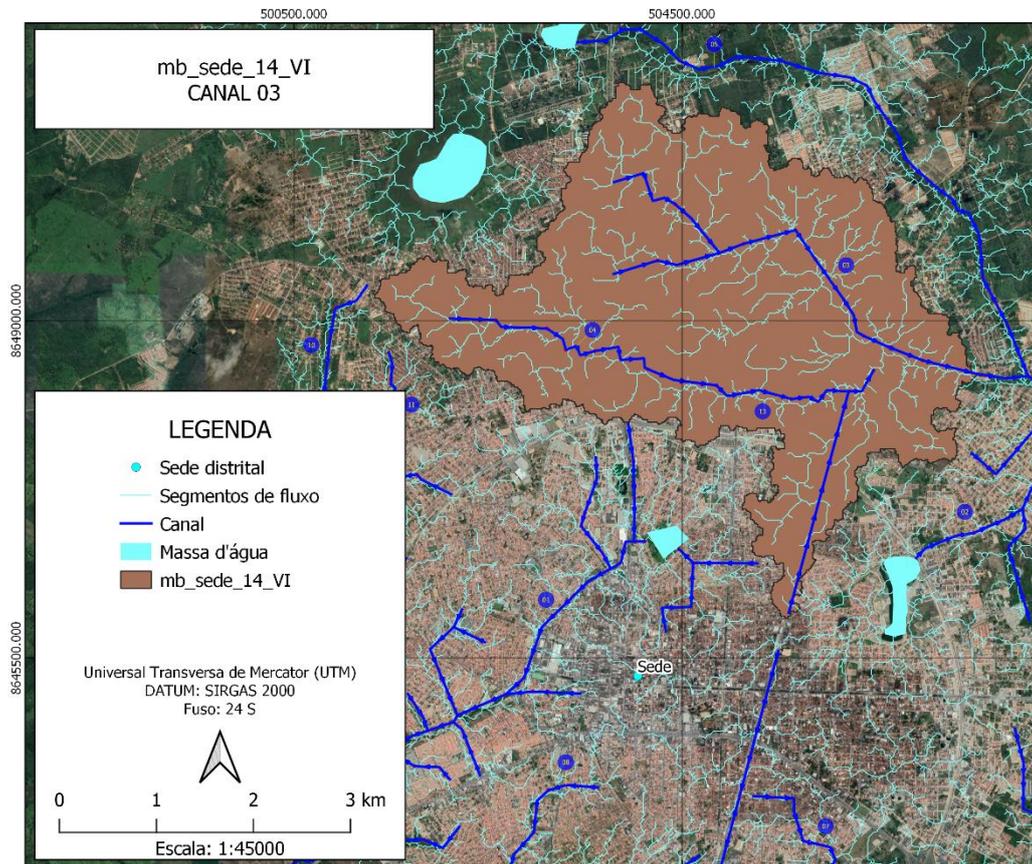
Figura 145 – Microbacia mb\_sede\_14\_VI e trechos inseridos.

A Figura 145 apresenta de forma isolada a microbacia de código mb\_sede\_14\_VI e os trechos de canais inseridos na mesma.

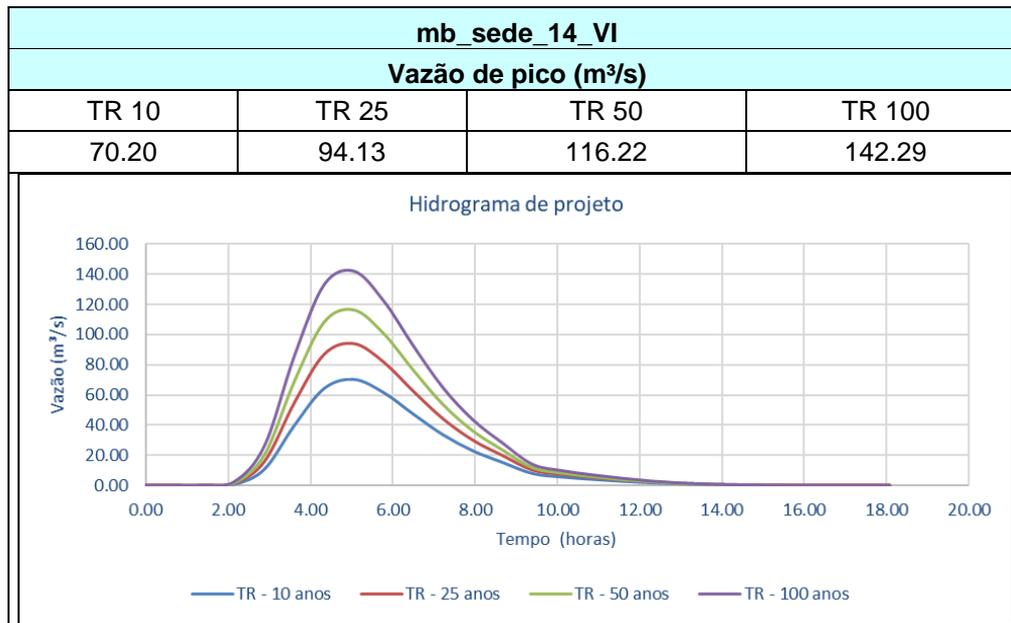
**Quadro 19 – Vazão de pico a partir do Hidrograma de projeto para a microbacia: mb\_sede\_14\_VI.**

As vazões de pico obtidas como resultado das modelagens hidrológicas realizadas para os tempos de retorno de 10, 25, 50 e 100 anos são apresentadas a seguir pelo Quadro 19, juntamente com os hidrogramas gerados para os respectivos tempos de retorno.

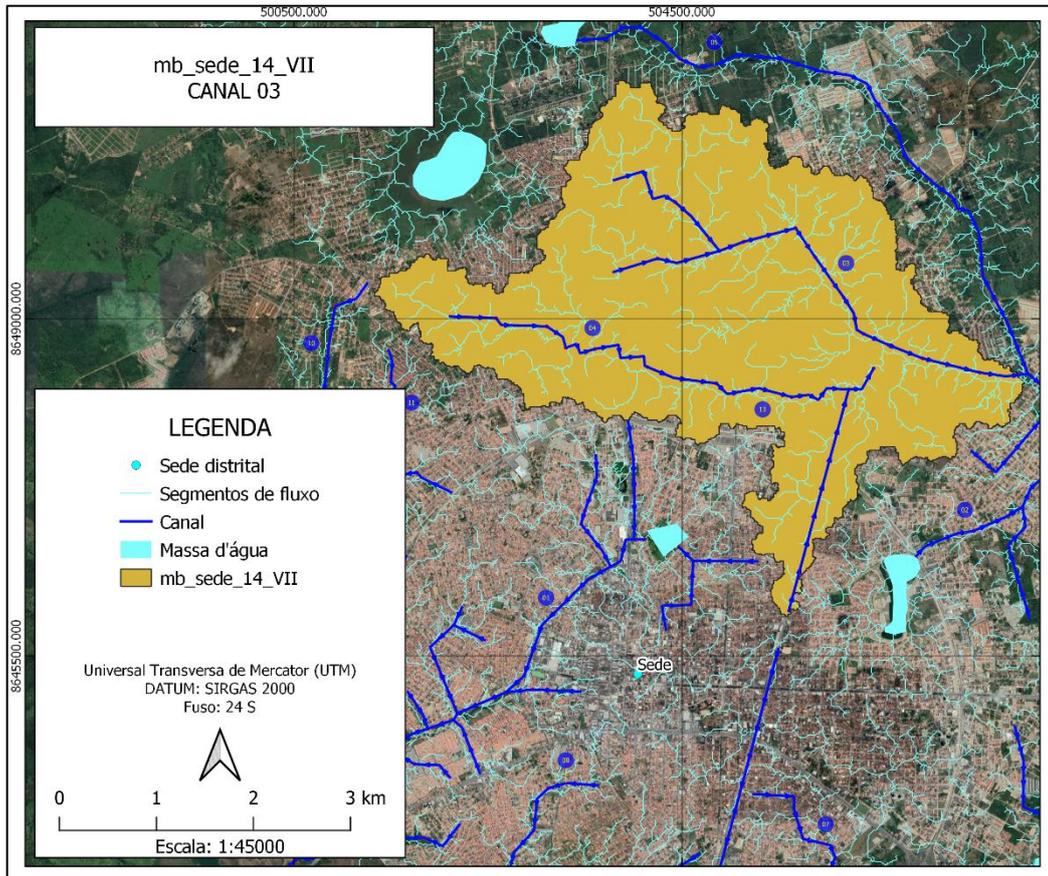
Figura 146 – Microbacia mb\_sede\_14\_VII e trechos inseridos.

A Figura 146 apresenta de forma isolada a microbacia de código mb\_sede\_14\_VII e os trechos de canais inseridos na mesma.

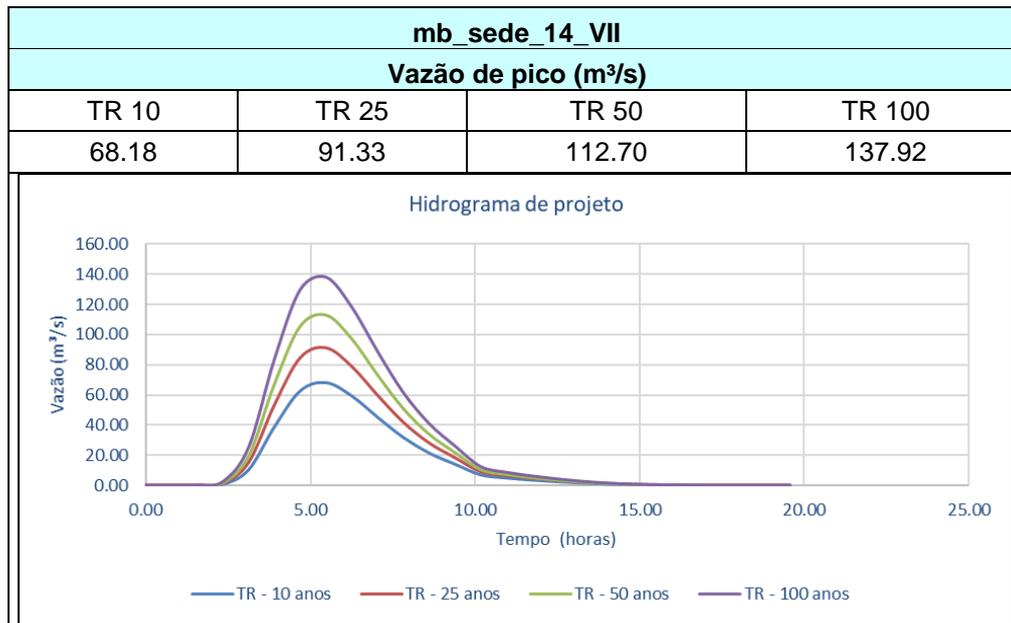
**Quadro 20 – Vazão de pico a partir do Hidrograma de projeto para a microbacia: mb\_sede\_14\_VII.**

As vazões de pico obtidas como resultado das modelagens hidrológicas realizadas para os tempos de retorno de 10, 25, 50 e 100 anos são apresentadas a seguir pelo Quadro 20, juntamente com os hidrogramas gerados para os respectivos tempos de retorno.

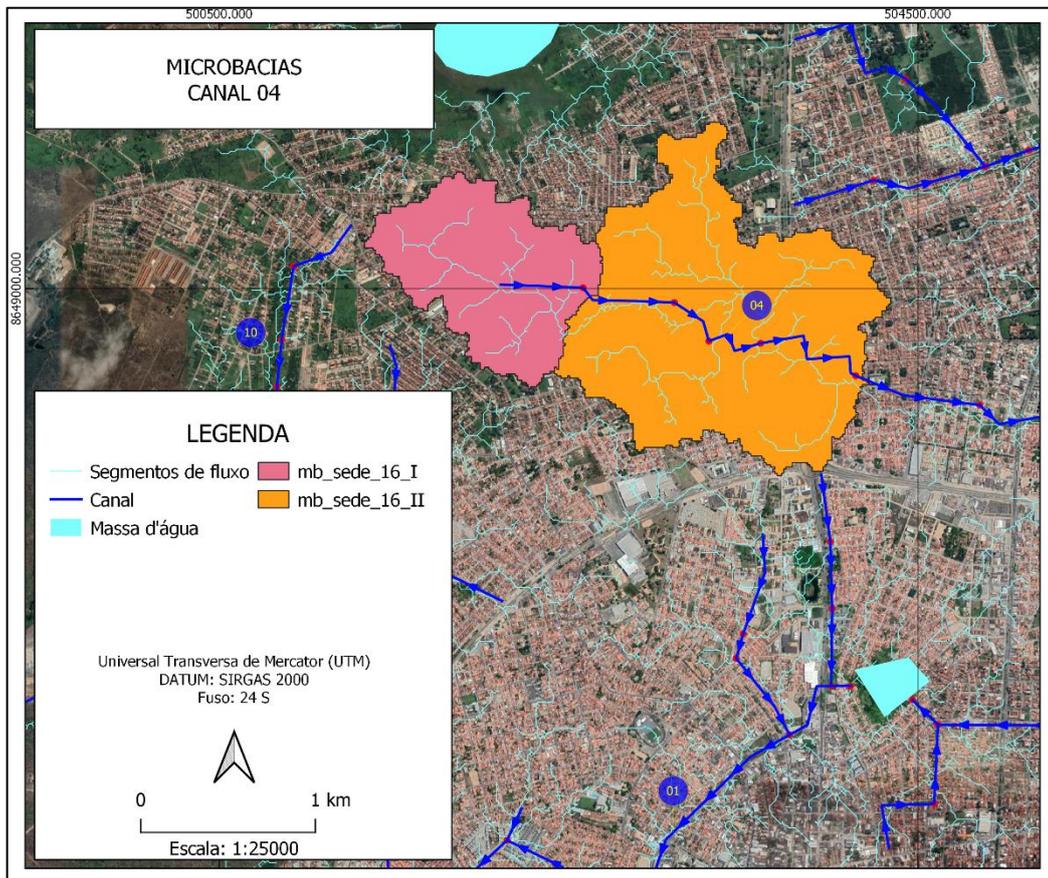
Figura 147 – Representação do Canal 04 e microbacias contempladas.

A Figura 147 apresenta o Canal 04, os trechos de canais e, as bacias contempladas, organizadas em códigos.

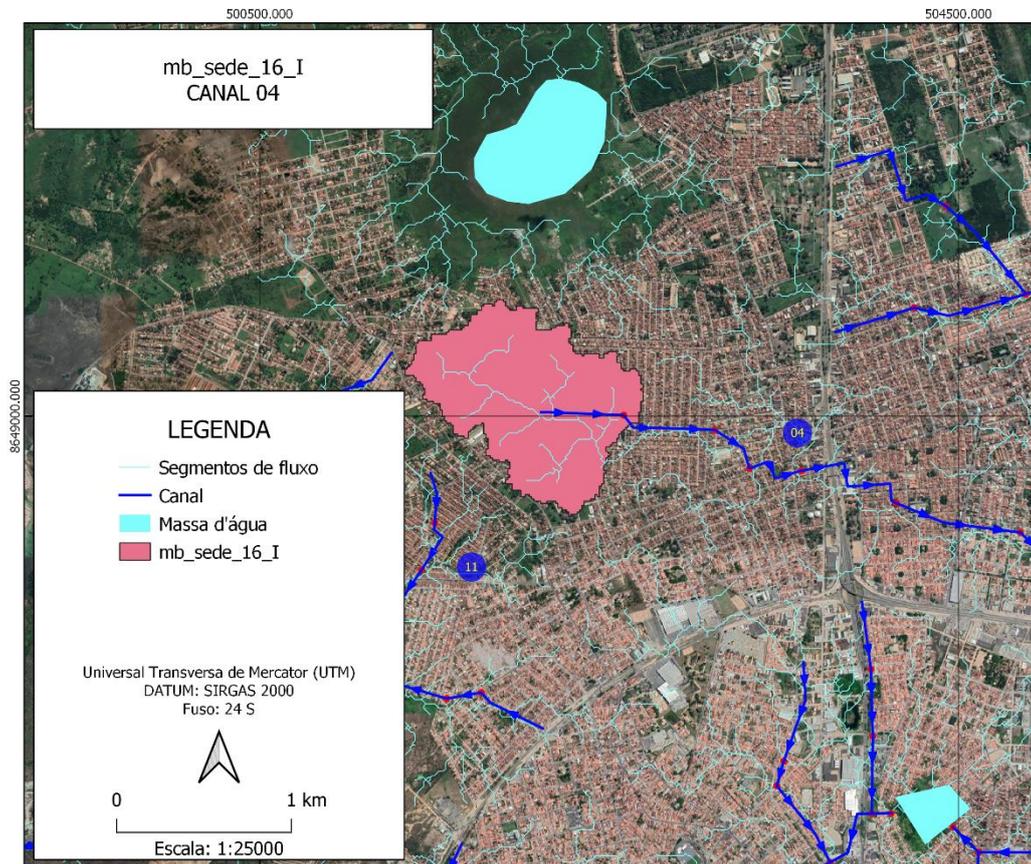
Figura 148 – Microbacia mb\_sede\_16\_I e trechos inseridos.

A Figura 148 apresenta de forma isolada a microbacia de código mb\_sede\_16\_I e os trechos de canais inseridos na mesma.

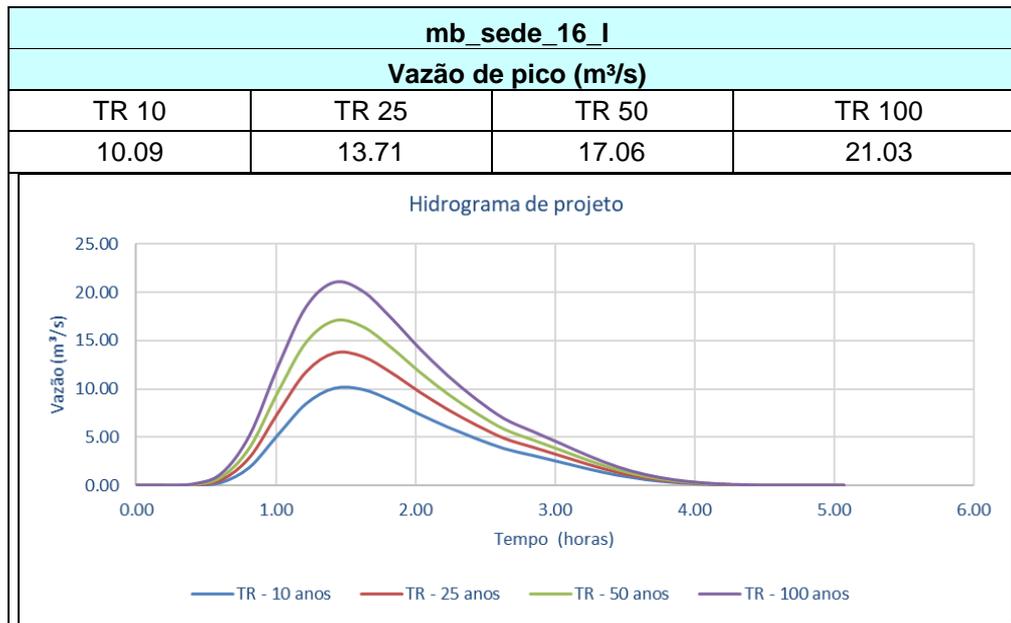
**Quadro 21 – Vazão de pico a partir do Hidrograma de projeto para a microbacia: mb\_sede\_16\_I.**

As vazões de pico obtidas como resultado das modelagens hidrológicas realizadas para os tempos de retorno de 10, 25, 50 e 100 anos são apresentadas a seguir pelo Quadro 21, juntamente com os hidrogramas gerados para os respectivos tempos de retorno.

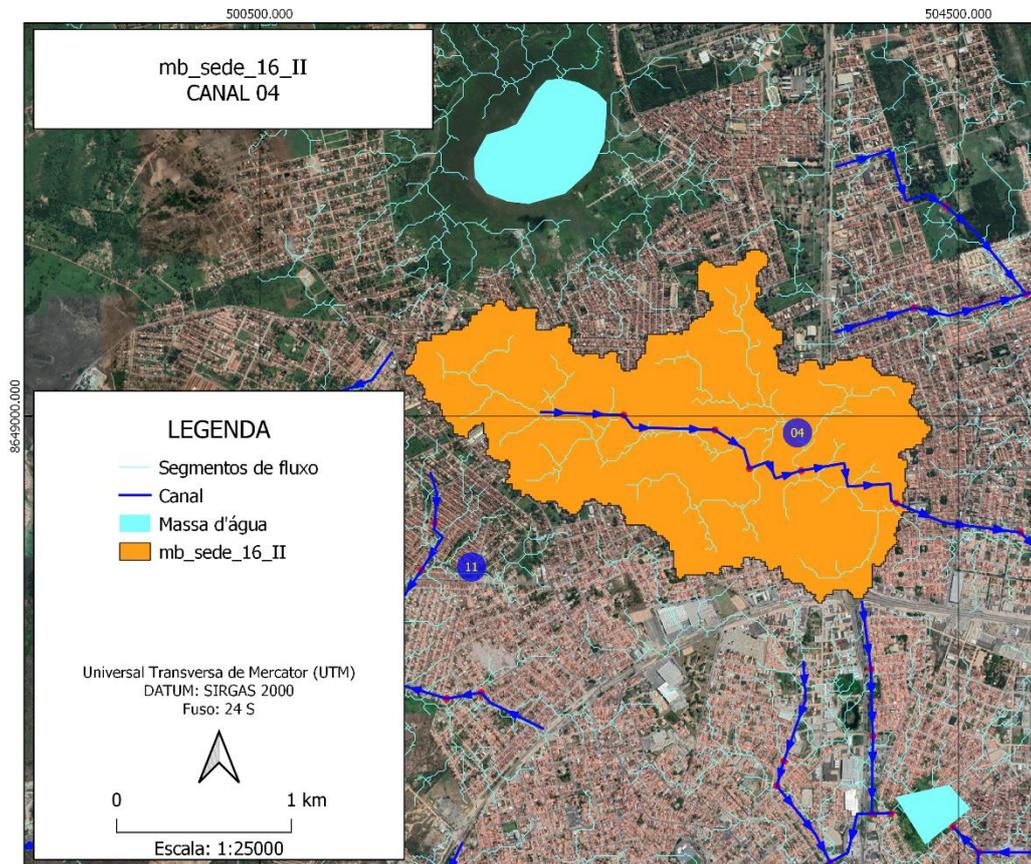
Figura 149 – Microbacia mb\_sede\_16\_II e trechos inseridos.

A Figura 149 apresenta de forma isolada a microbacia de código mb\_sede\_16\_II e os trechos de canais inseridos na mesma.

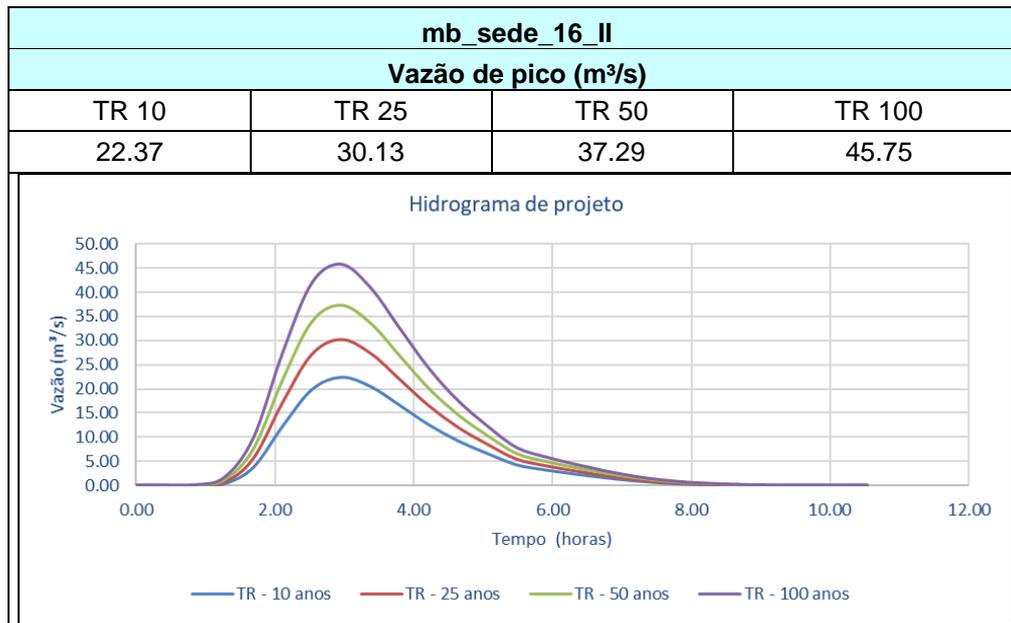
**Quadro 22 – Vazão de pico a partir do Hidrograma de projeto para a microbacia: mb\_sede\_16\_II.**

As vazões de pico obtidas como resultado das modelagens hidrológicas realizadas para os tempos de retorno de 10, 25, 50 e 100 anos são apresentadas a seguir pelo Quadro 22, juntamente com os hidrogramas gerados para os respectivos tempos de retorno.

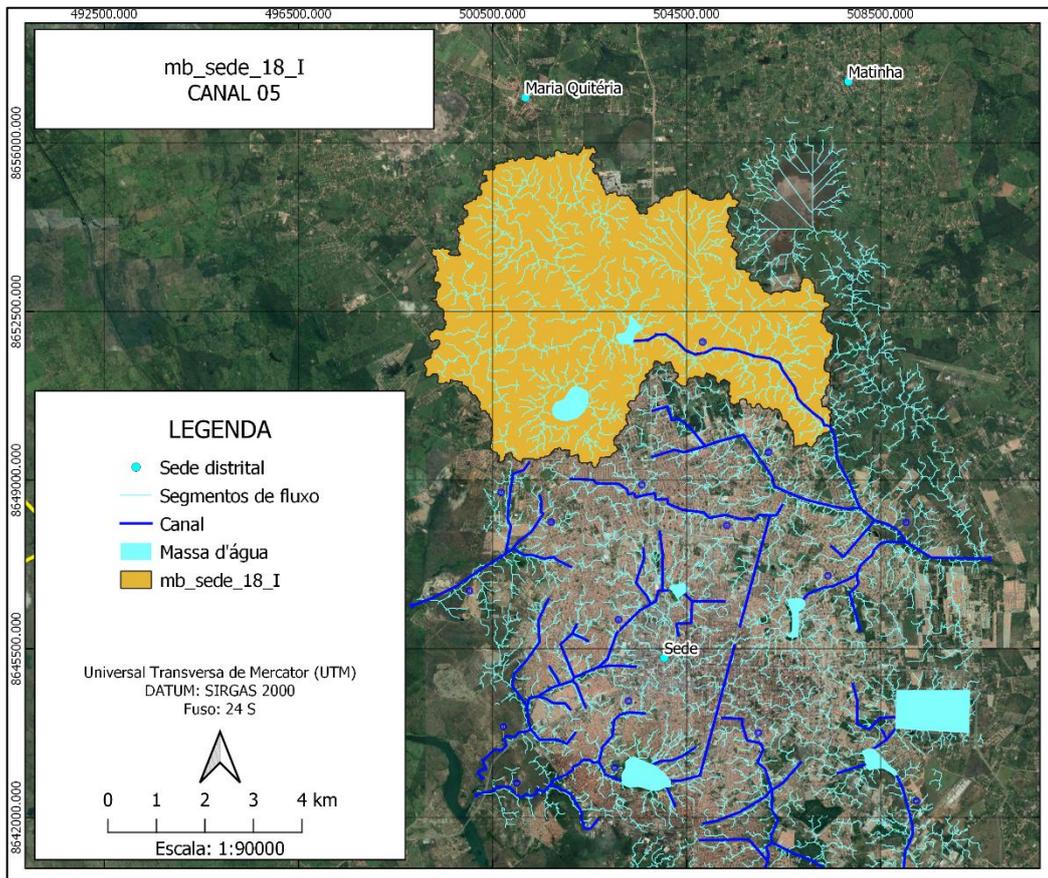
Figura 151 – Microbacia mb\_sede\_18\_I e trechos inseridos.

A Figura 151 apresenta de forma isolada a microbacia de código mb\_sede\_18\_I e os trechos de canais inseridos na mesma.

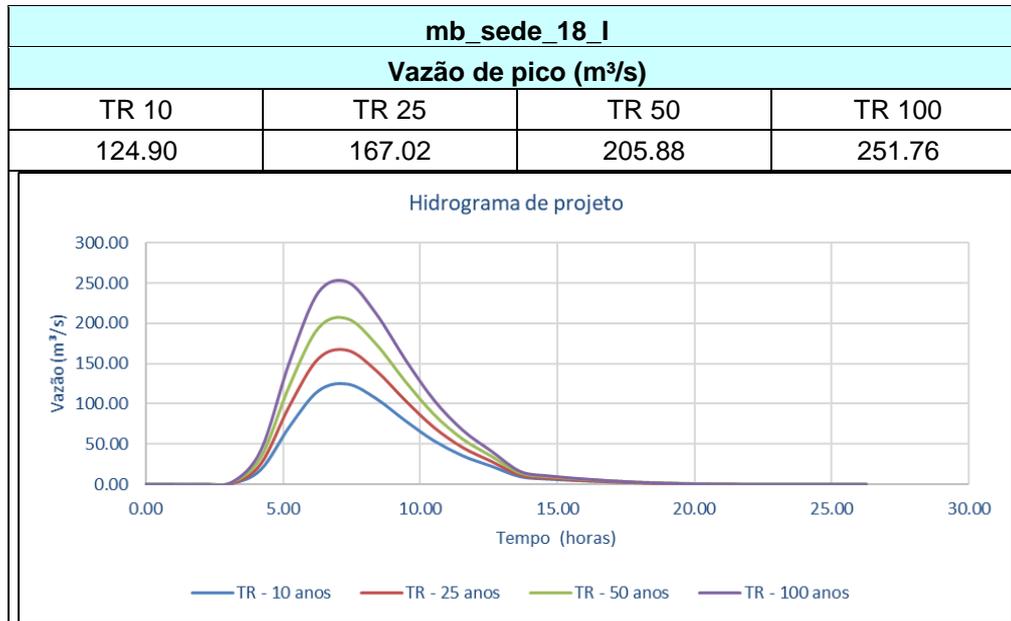
**Quadro 23 – Vazão de pico a partir do Hidrograma de projeto para a microbacia: mb\_sede\_18\_I.**

As vazões de pico obtidas como resultado das modelagens hidrológicas realizadas para os tempos de retorno de 10, 25, 50 e 100 anos são apresentadas a seguir pelo Quadro 23, juntamente com os hidrogramas gerados para os respectivos tempos de retorno.

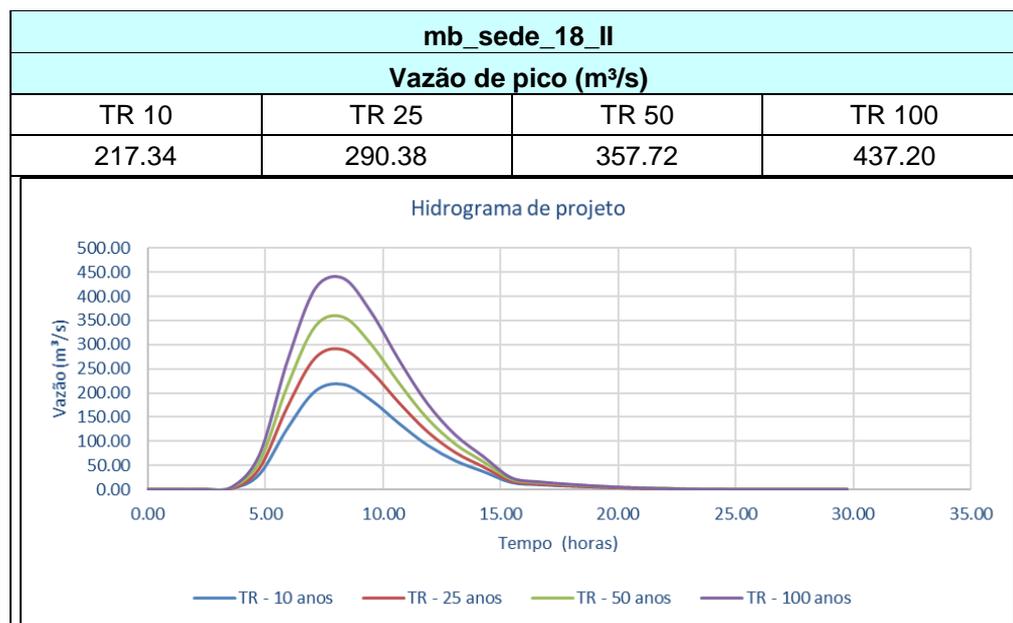
**Quadro 24 – Vazão de pico a partir do Hidrograma de projeto para a microbacia: mb\_sede\_18\_II.**

As vazões de pico obtidas como resultado das modelagens hidrológicas realizadas para os tempos de retorno de 10, 25, 50 e 100 anos são apresentadas a seguir pelo Quadro 24, juntamente com os hidrogramas gerados para os respectivos tempos de retorno.

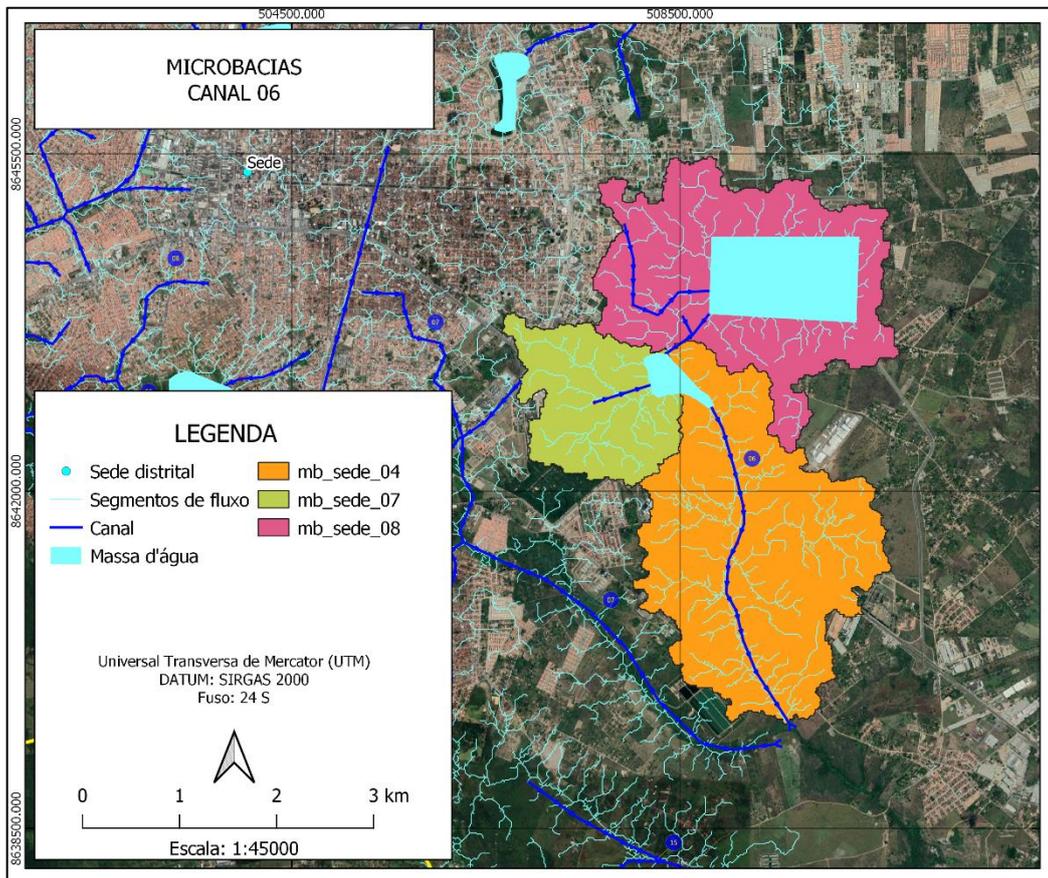
Figura 153 – Representação do Canal 06 e microbacias contempladas.

A Figura 153 apresenta o Canal 06, os trechos de canais e, as bacias contempladas, organizadas em códigos.
