## Consultoria e Apoio Técnico na Elaboração do Plano Diretor de Drenagem e Manejo de Águas Pluviais Urbanas do Município de Feira de Santana

**Produto P4A – Avaliação Hidrológico-Hidráulica do Cenário Atual**

**Contrato nº 332-2020-08C**

**PDMAPFS-GER-RT-004-R0**

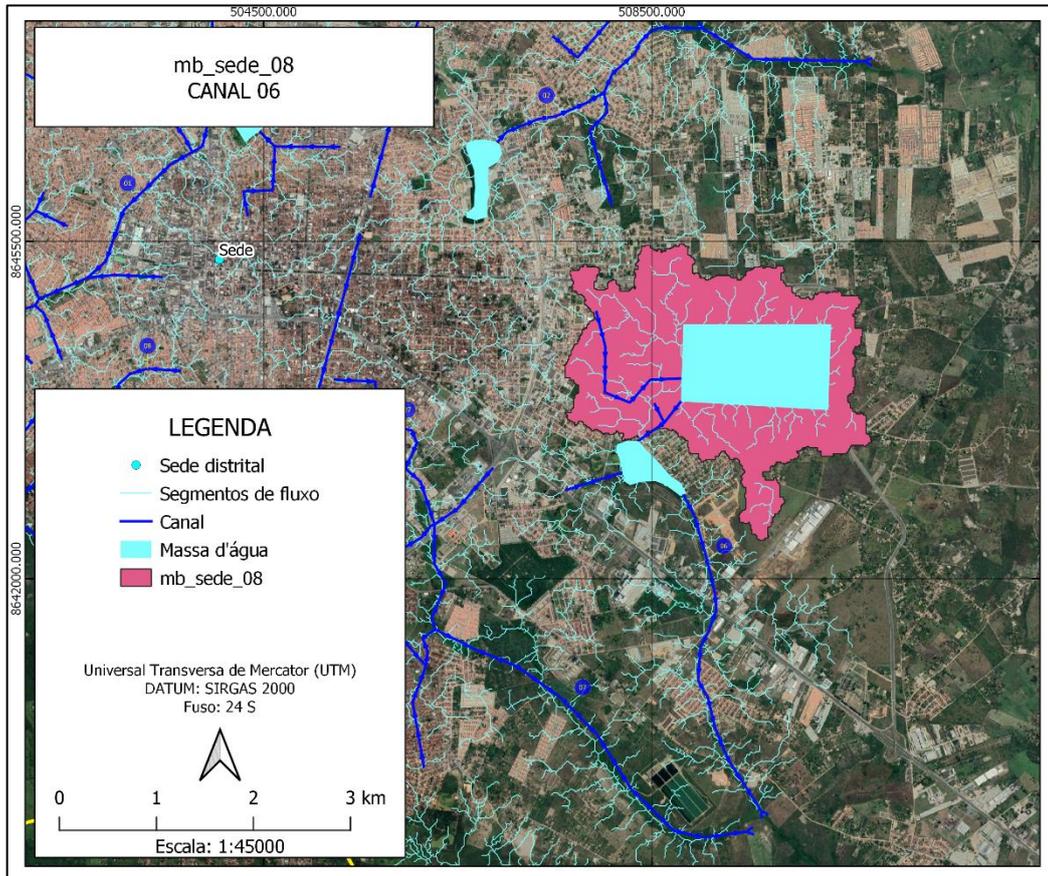
Figura 154 – Microbacia mb\_sede\_08 e trechos inseridos.

A Figura 154 apresenta de forma isolada a microbacia de código mb\_sede\_08 e os trechos de canais inseridos na mesma.

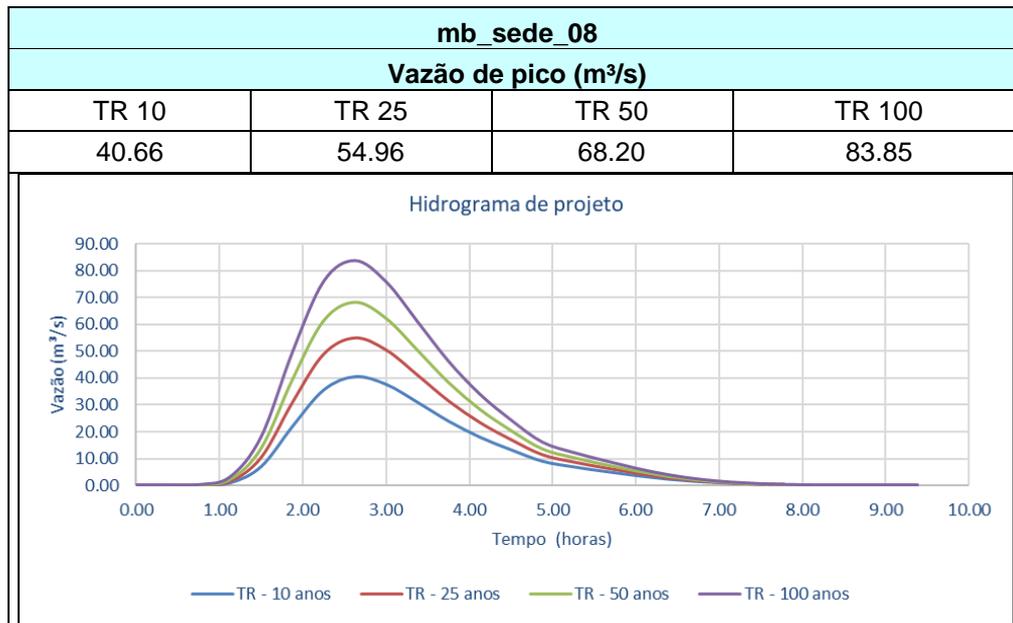
**Quadro 25 – Vazão de pico a partir do Hidrograma de projeto para a microbacia: mb\_sede\_08.**

As vazões de pico obtidas como resultado das modelagens hidrológicas realizadas para os tempos de retorno de 10, 25, 50 e 100 anos são apresentadas a seguir pelo Quadro 25, juntamente com os hidrogramas gerados para os respectivos tempos de retorno.

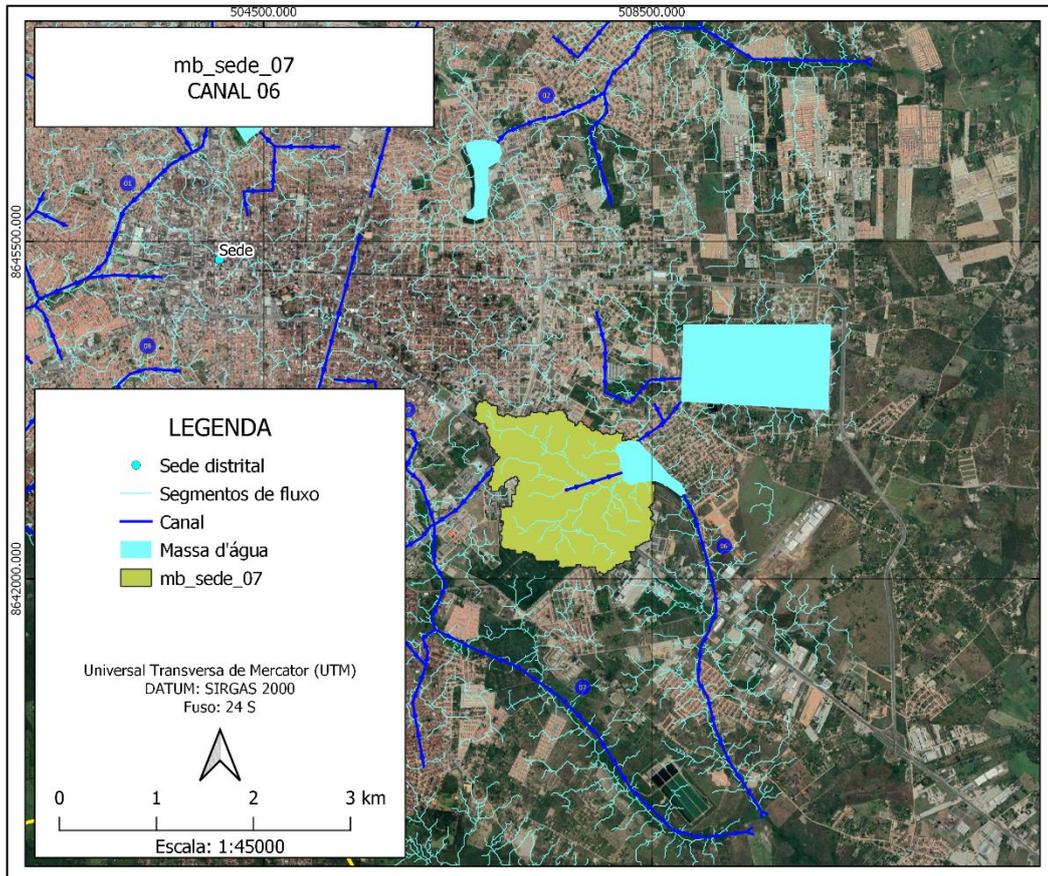
Figura 155 – Microbacia mb\_sede\_07 e trechos inseridos.

A Figura 155 apresenta de forma isolada a microbacia de código mb\_sede\_07 e os trechos de canais inseridos na mesma.

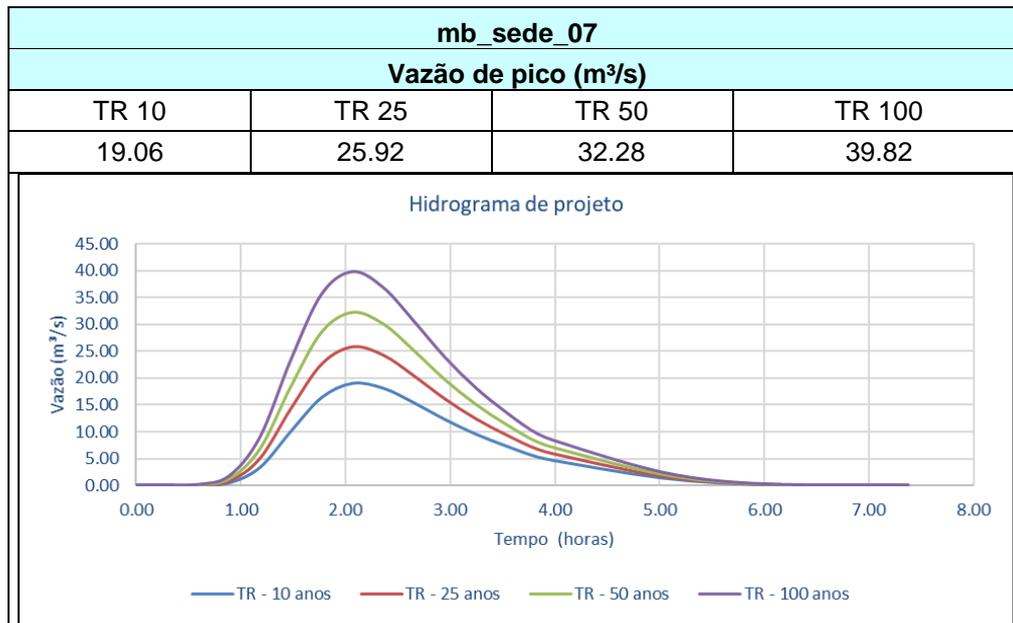
**Quadro 26 – Vazão de pico a partir do Hidrograma de projeto para a microbacia: mb\_sede\_07.**

As vazões de pico obtidas como resultado das modelagens hidrológicas realizadas para os tempos de retorno de 10, 25, 50 e 100 anos são apresentadas a seguir pelo Quadro 26, juntamente com os hidrogramas gerados para os respectivos tempos de retorno.

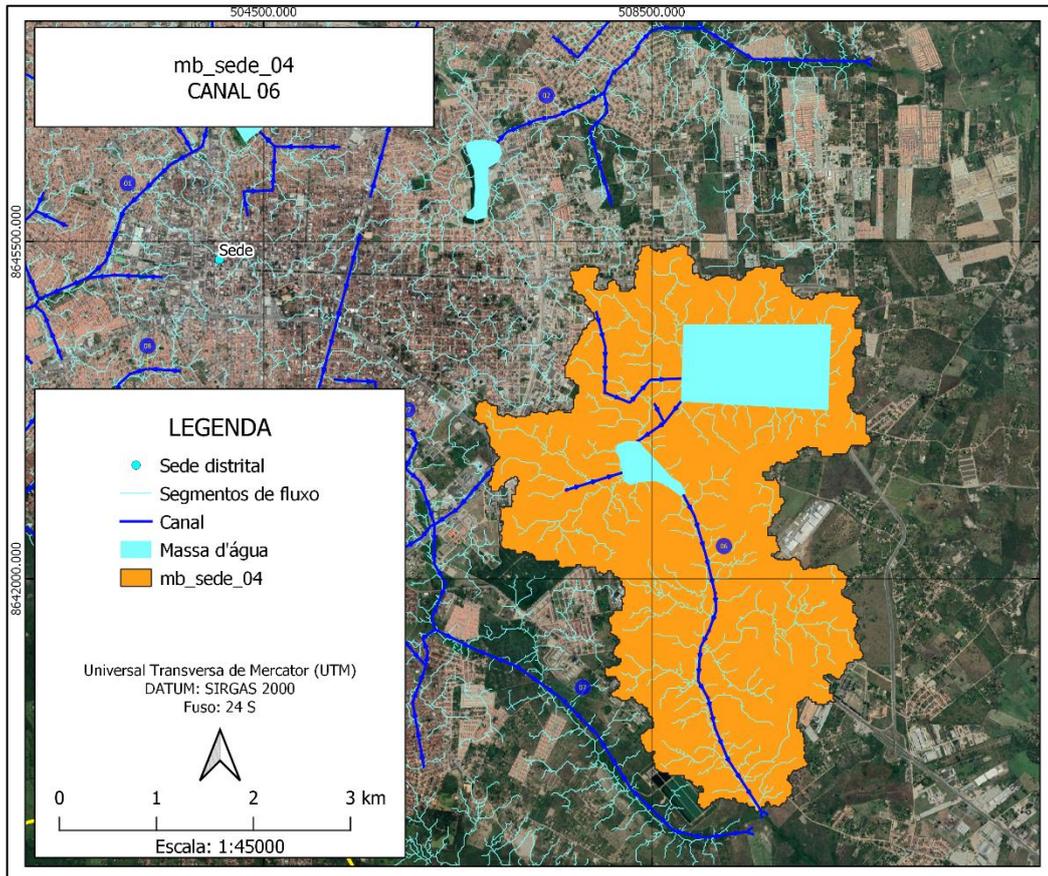
Figura 156 – Microbacia mb\_sede\_04 e trechos inseridos.

A Figura 156 apresenta de forma isolada a microbacia de código mb\_sede\_04 e os trechos de canais inseridos na mesma.

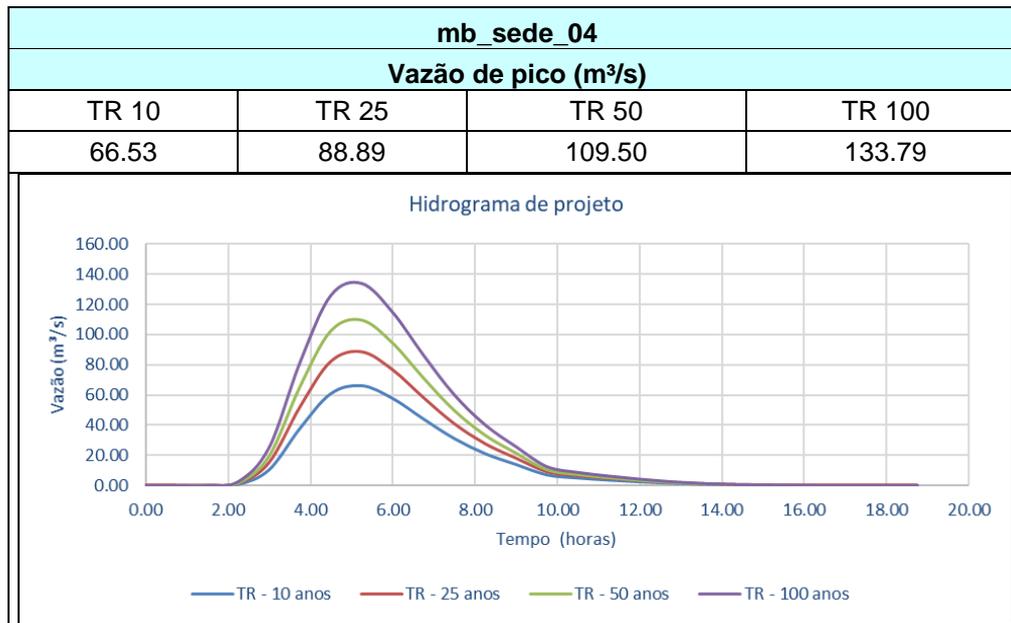
Quadro 27 – Vazão de pico a partir do Hidrograma de projeto para a microbacia: mb\_sede\_04.

As vazões de pico obtidas como resultado das modelagens hidrológicas realizadas para os tempos de retorno de 10, 25, 50 e 100 anos são apresentadas a seguir pelo Quadro 27, juntamente com os hidrogramas gerados para os respectivos tempos de retorno.

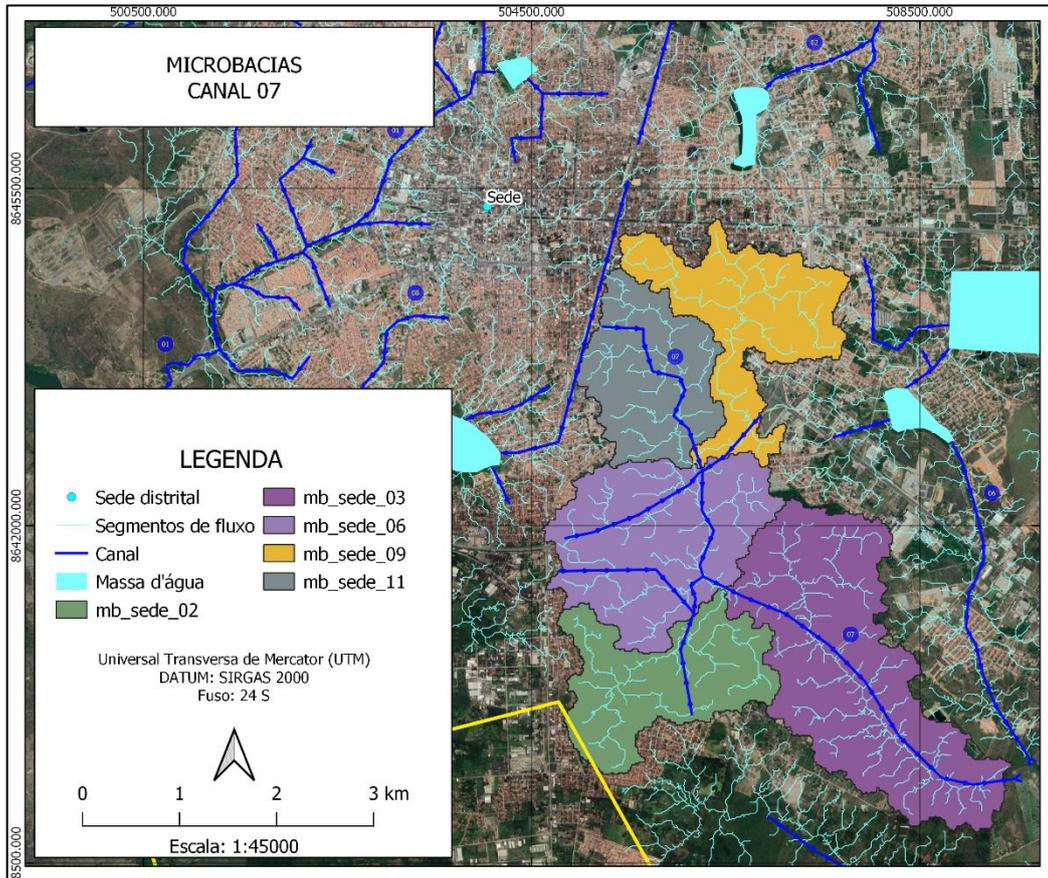
Figura 157 – Representação do Canal 07 e microbacias contempladas.

A Figura 157 apresenta o Canal 07, os trechos de canais e, as bacias contempladas, organizadas em códigos.

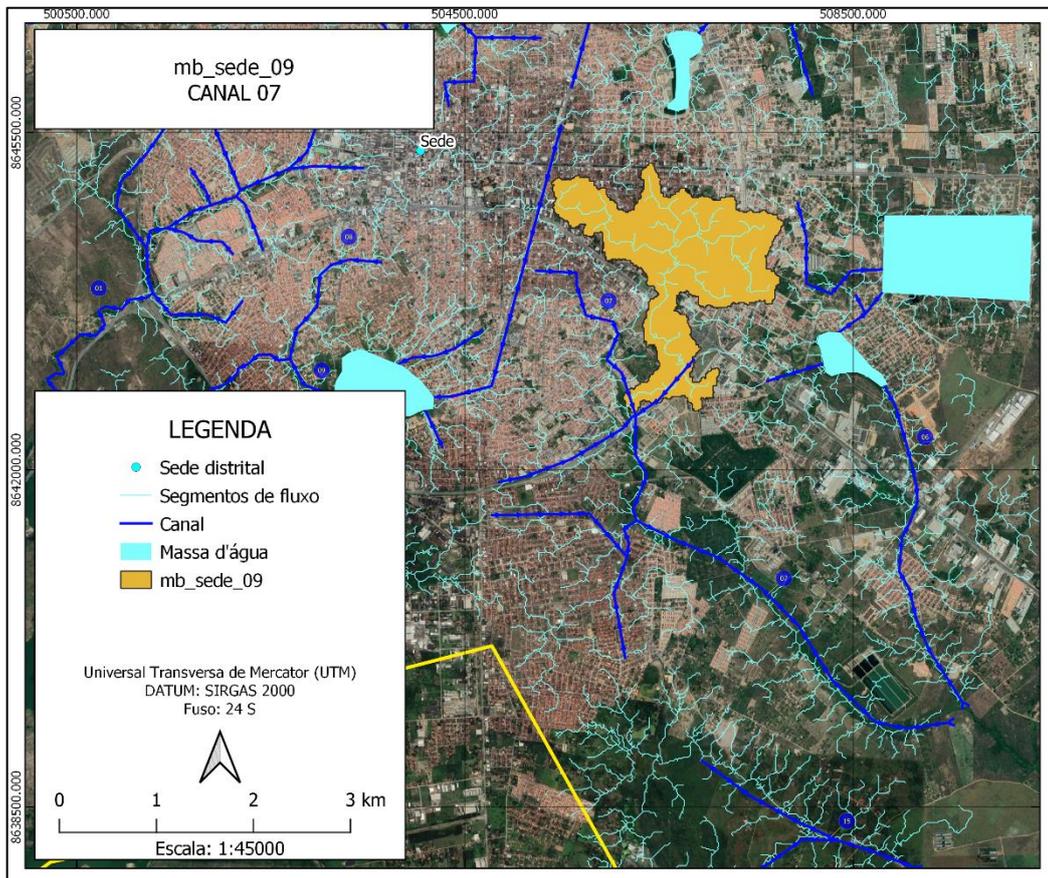
Figura 158 – Microbacia mb\_sede\_09 e trechos inseridos.

A Figura 158 apresenta de forma isolada a microbacia de código mb\_sede\_09 e os trechos de canais inseridos na mesma.

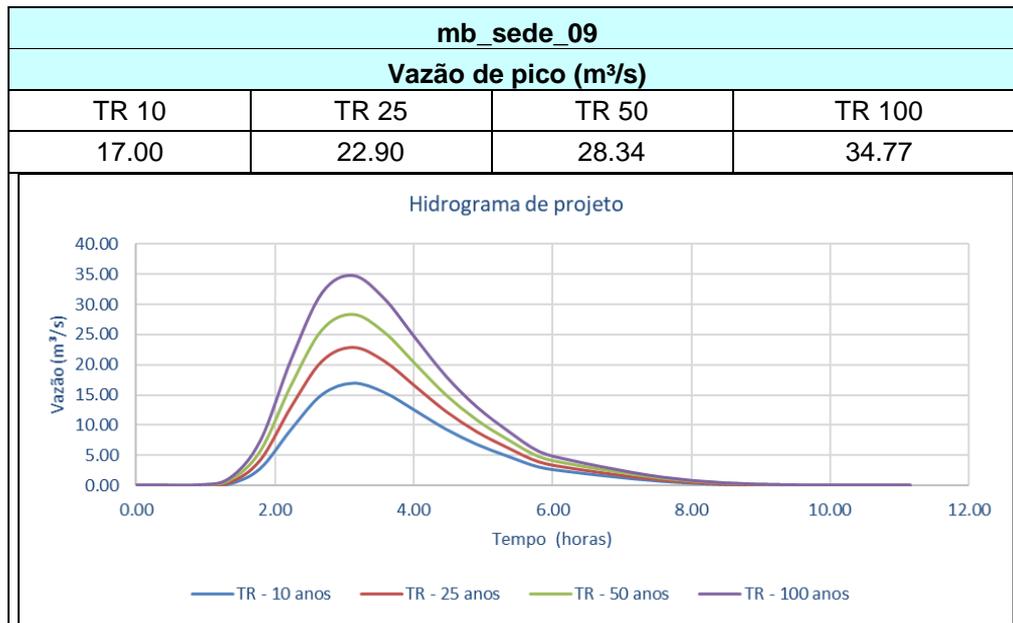
**Quadro 28 – Vazão de pico a partir do Hidrograma de projeto para a microbacia: mb\_sede\_09.**

As vazões de pico obtidas como resultado das modelagens hidrológicas realizadas para os tempos de retorno de 10, 25, 50 e 100 anos são apresentadas a seguir pelo Quadro 28, juntamente com os hidrogramas gerados para os respectivos tempos de retorno.

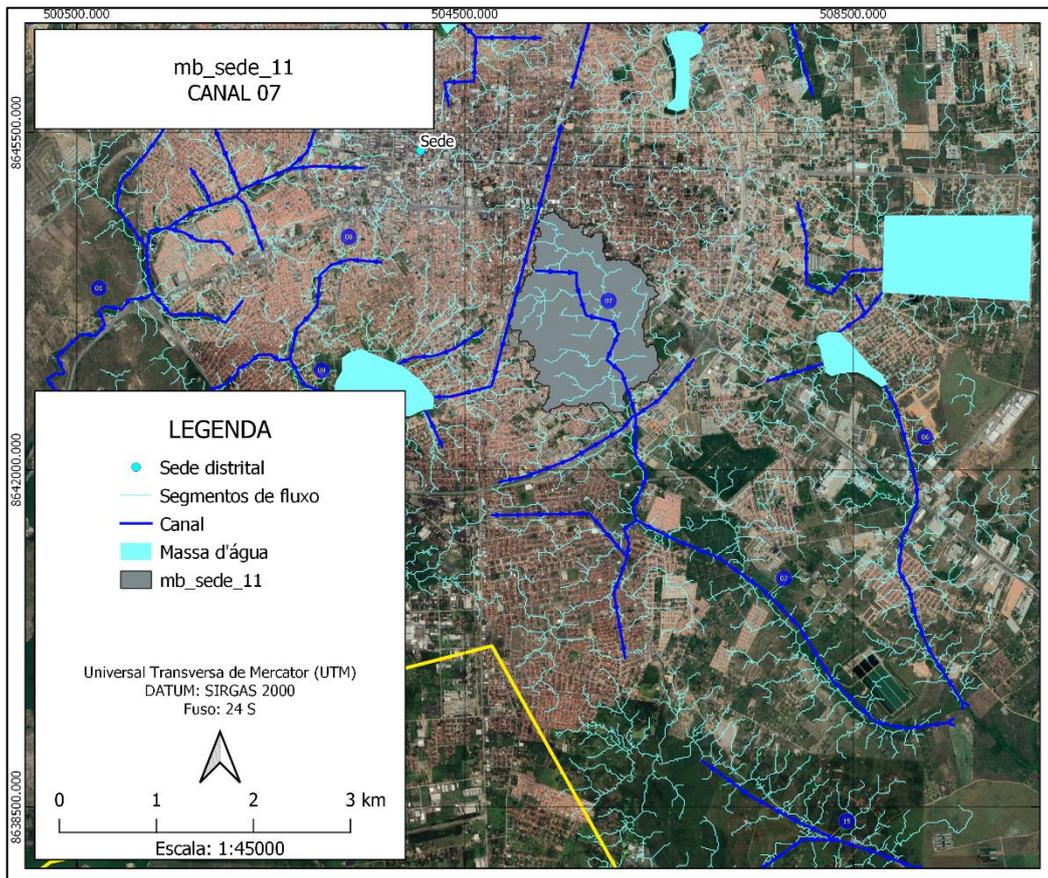
Figura 159 – Microbacia mb\_sede\_11 e trechos inseridos.

A Figura 159 apresenta de forma isolada a microbacia de código mb\_sede\_11 e os trechos de canais inseridos na mesma.

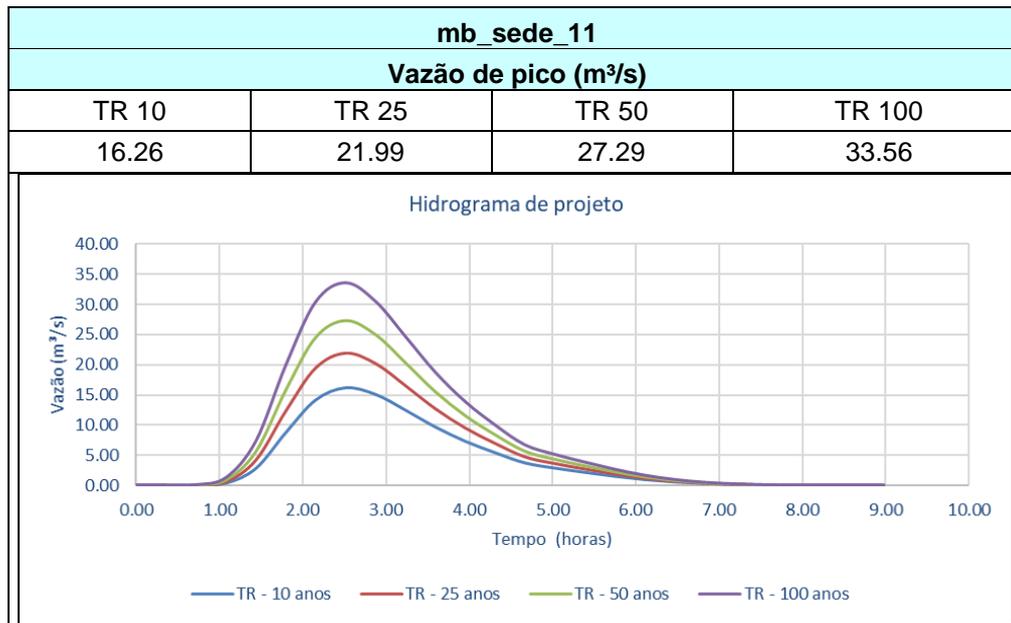
**Quadro 29 – Vazão de pico a partir do Hidrograma de projeto para a microbacia: mb\_sede\_11.**

As vazões de pico obtidas como resultado das modelagens hidrológicas realizadas para os tempos de retorno de 10, 25, 50 e 100 anos são apresentadas a seguir pelo Quadro 29, juntamente com os hidrogramas gerados para os respectivos tempos de retorno.

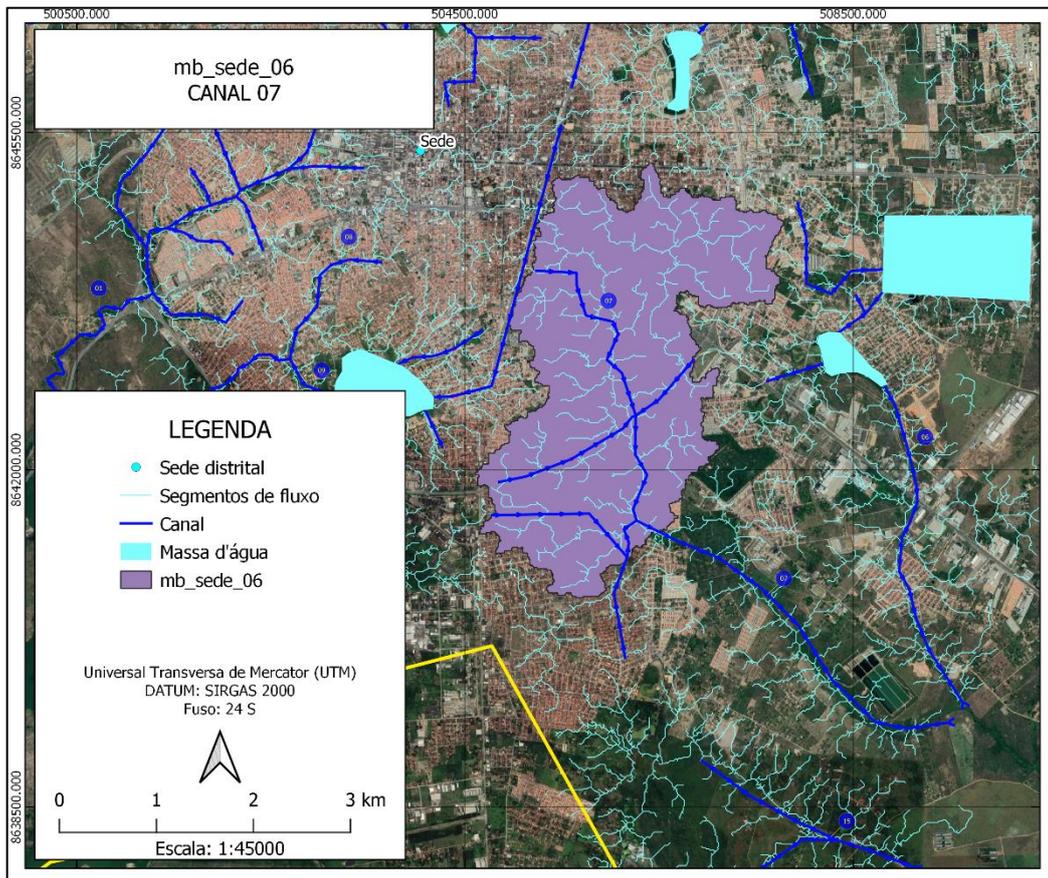
**Figura 160 – Microbacia mb\_sede\_06 e trechos inseridos.**

A Figura 160 apresenta de forma isolada a microbacia de código mb\_sede\_06 e os trechos de canais inseridos na mesma.

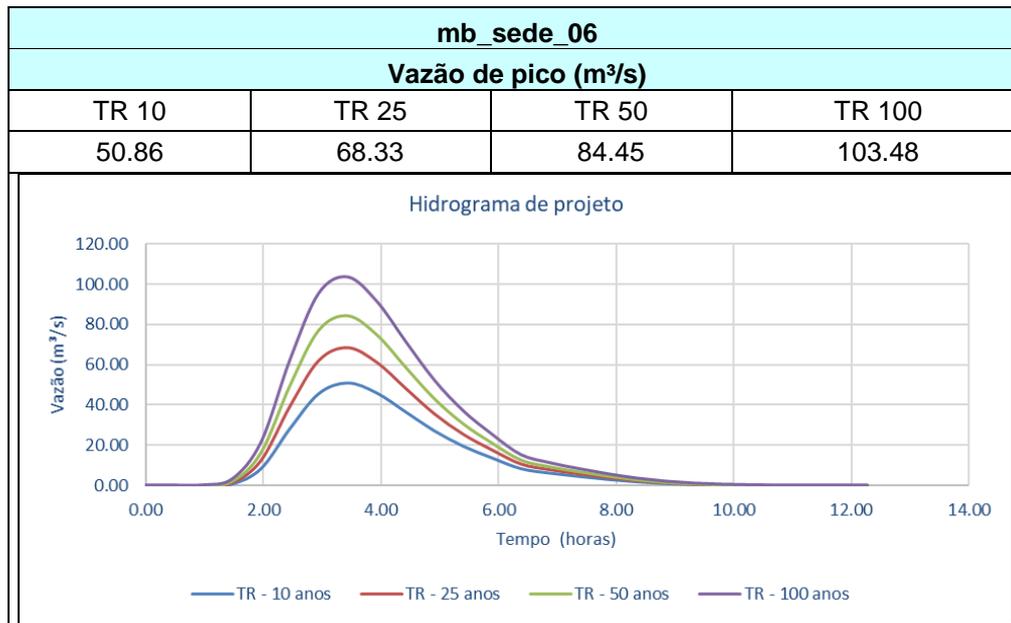
**Quadro 30 – Vazão de pico a partir do Hidrograma de projeto para a microbacia: mb\_sede\_06.**

As vazões de pico obtidas como resultado das modelagens hidrológicas realizadas para os tempos de retorno de 10, 25, 50 e 100 anos são apresentadas a seguir pelo Quadro 30, juntamente com os hidrogramas gerados para os respectivos tempos de retorno.

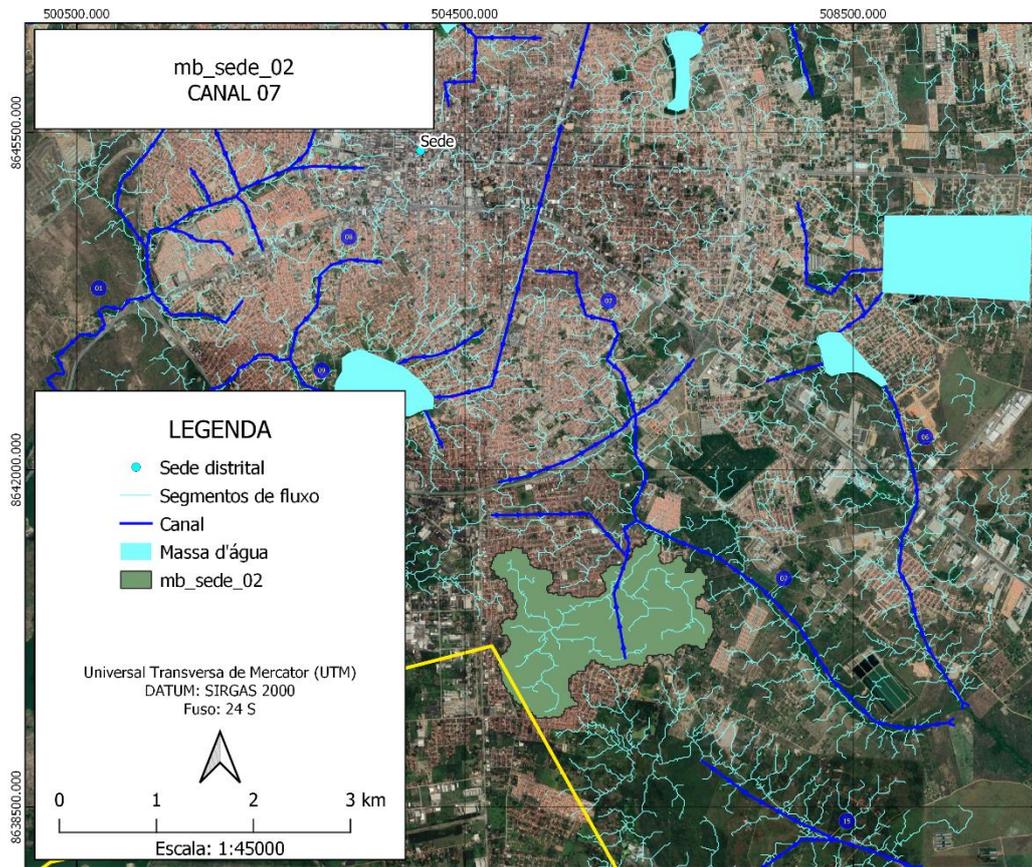
Figura 161 – Microbacia mb\_sede\_02 e trechos inseridos.

A Figura 161 apresenta de forma isolada a microbacia de código mb\_sede\_02 e os trechos de canais inseridos na mesma.

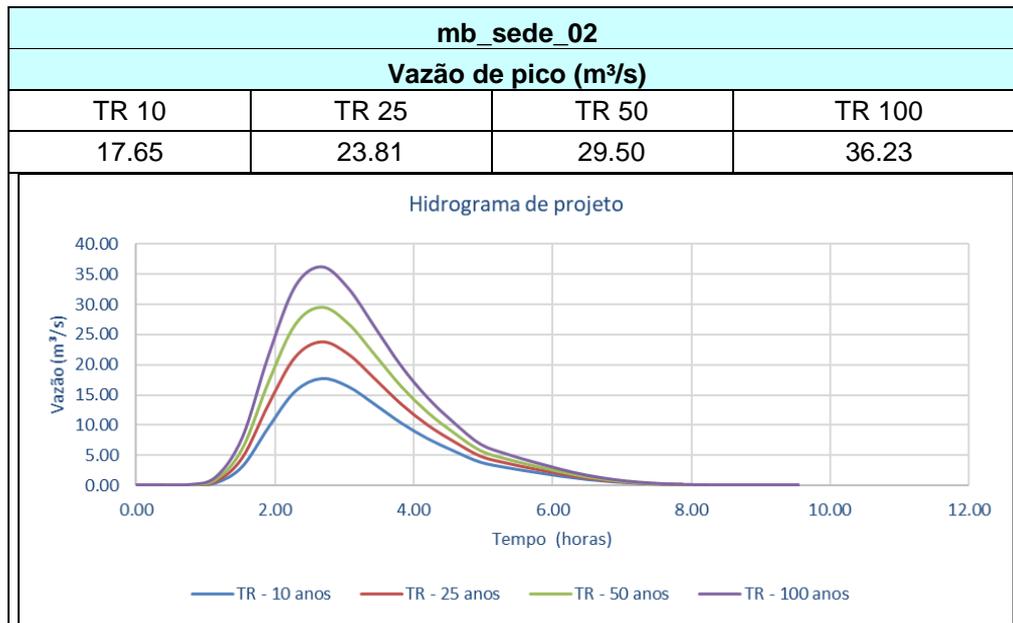
**Quadro 31 – Vazão de pico a partir do Hidrograma de projeto para a microbacia: mb\_sede\_02.**

As vazões de pico obtidas como resultado das modelagens hidrológicas realizadas para os tempos de retorno de 10, 25, 50 e 100 anos são apresentadas a seguir pelo Quadro 31, juntamente com os hidrogramas gerados para os respectivos tempos de retorno.

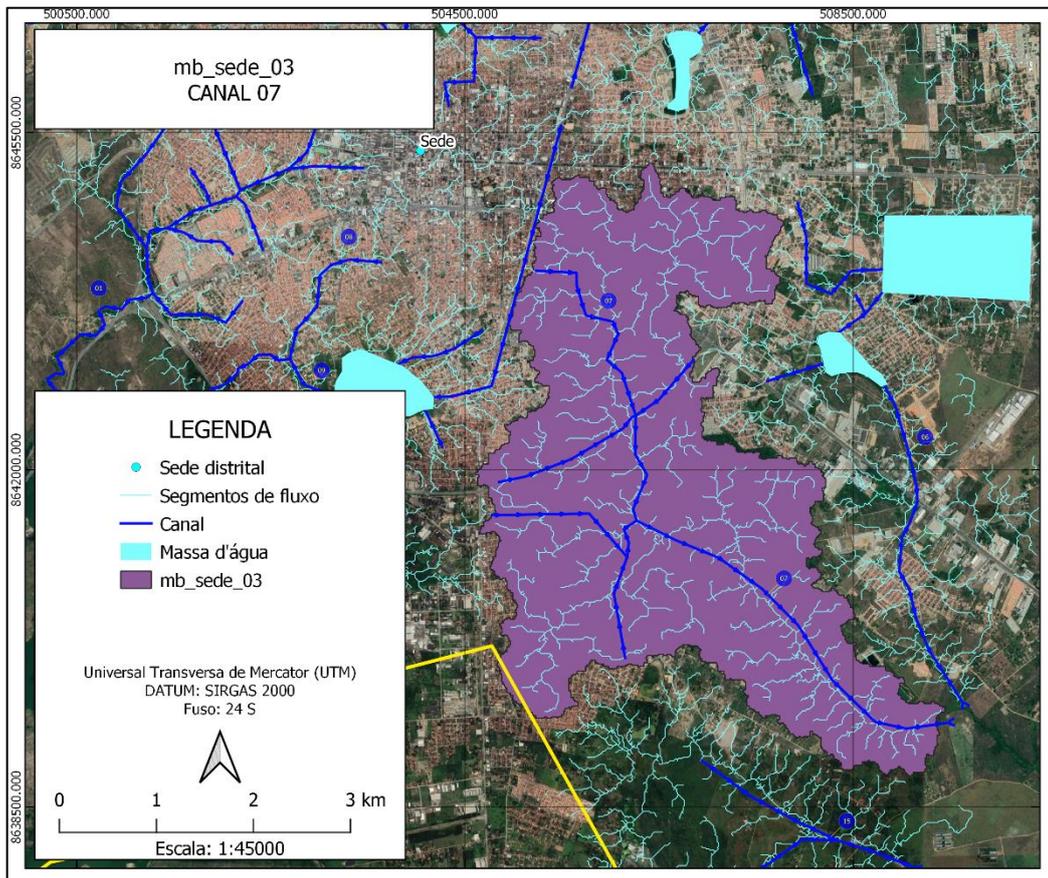
A Figura 162 apresenta de forma isolada a microbacia de código mb\_sede\_03 e os trechos de canais inseridos na mesma.

**Figura 162 – Microbacia mb\_sede\_03 e trechos inseridos.**

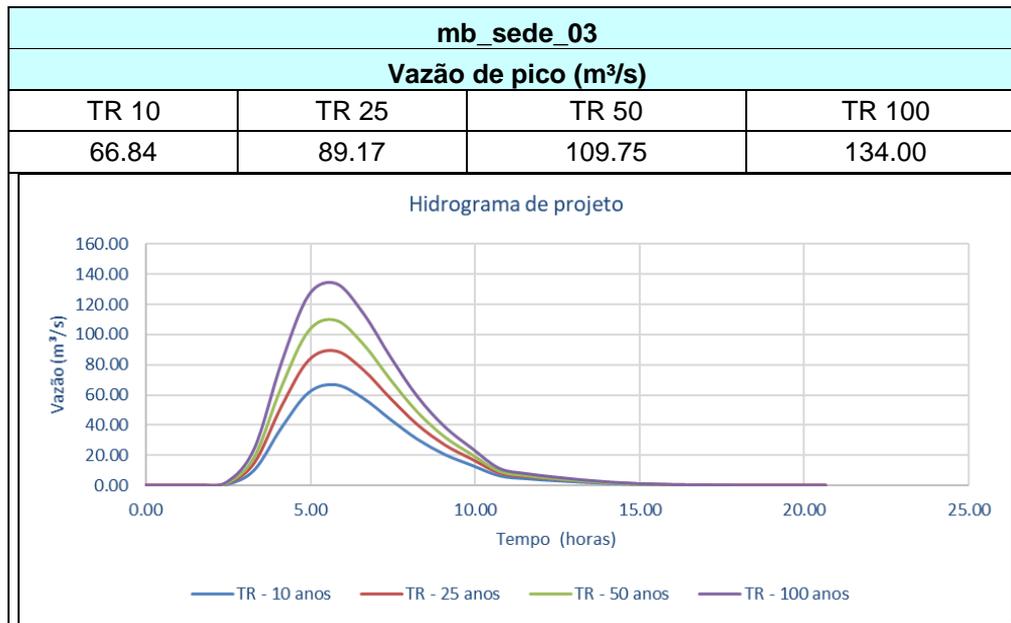
As vazões de pico obtidas como resultado das modelagens hidrológicas realizadas para os tempos de retorno de 10, 25, 50 e 100 anos são apresentadas a seguir pelo Quadro 32, juntamente com os hidrogramas gerados para os respectivos tempos de retorno.

Quadro 32 – Vazão de pico a partir do Hidrograma de projeto para a microbacia: mb\_sede\_03.

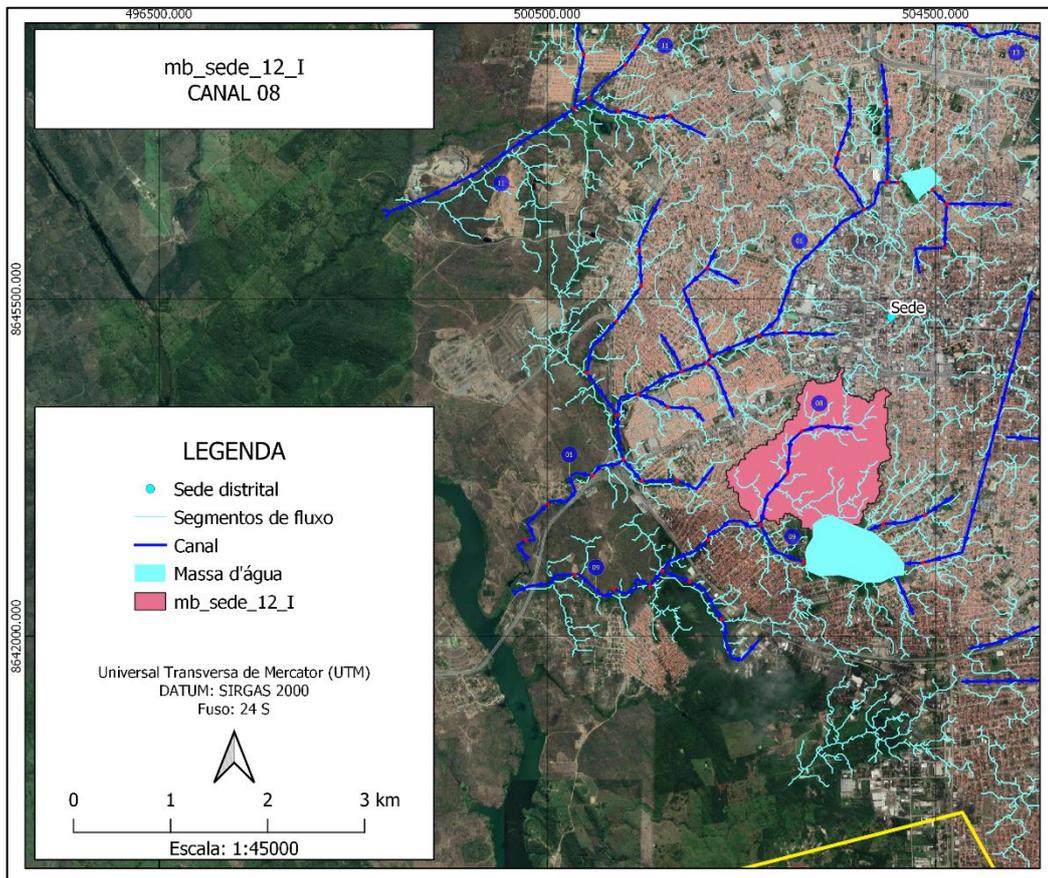
A Figura 163 apresenta o Canal 08, os trechos de canais e, a bacia contemplada, sendo esta a mb\_sede\_12\_I.

Figura 163 – Representação do Canal 08 e microbacia mb\_sede\_12\_I contemplada.

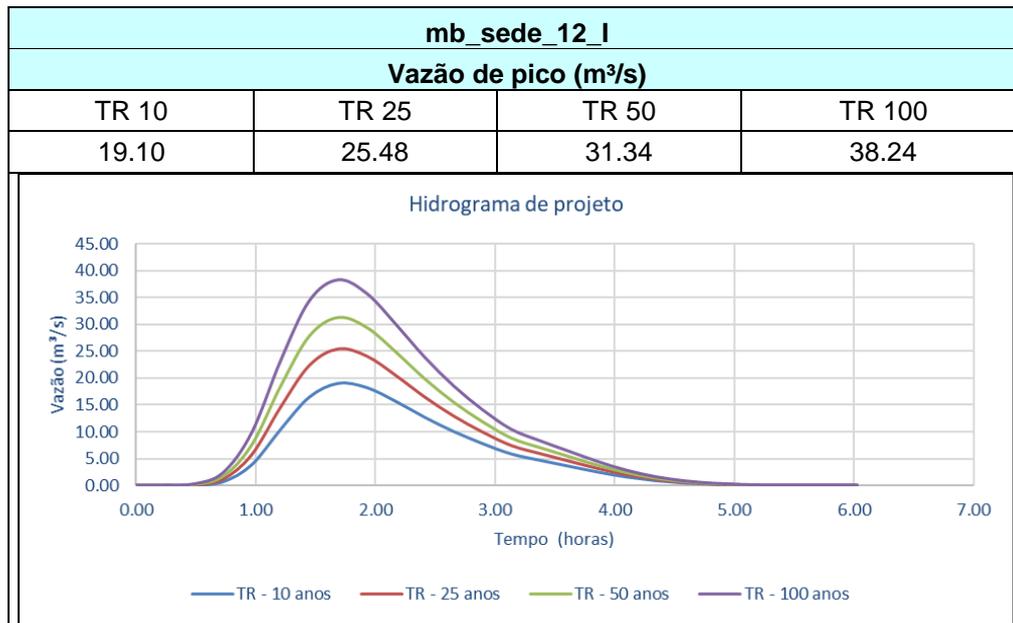
As vazões de pico obtidas como resultado das modelagens hidrológicas realizadas para os tempos de retorno de 10, 25, 50 e 100 anos são apresentadas a seguir pelo Quadro 33, juntamente com os hidrogramas gerados para os respectivos tempos de retorno.

**Quadro 33 – Vazão de pico a partir do Hidrograma de projeto para a microbacia: mb\_sede\_12\_I.**

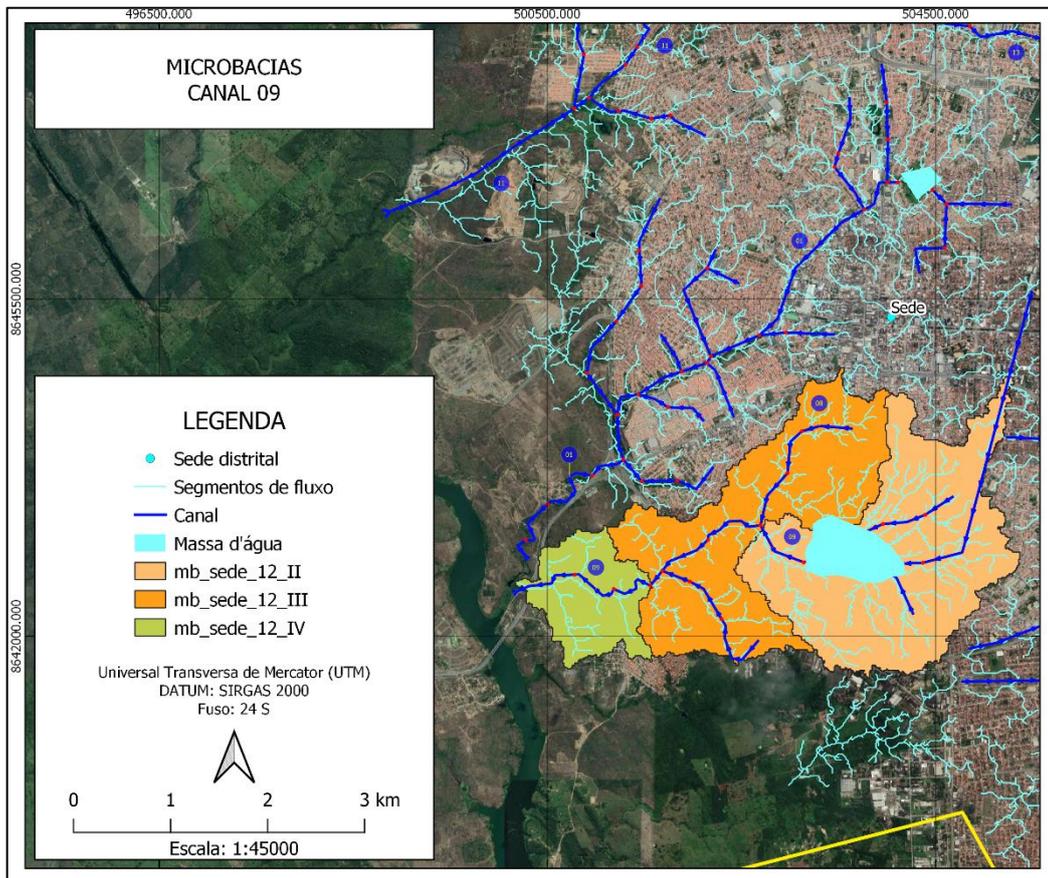
A Figura 164 apresenta o Canal 09, os trechos de canais e, as bacias contempladas, organizadas em códigos.

Figura 164 – Representação do Canal 09 e microbacias contempladas.

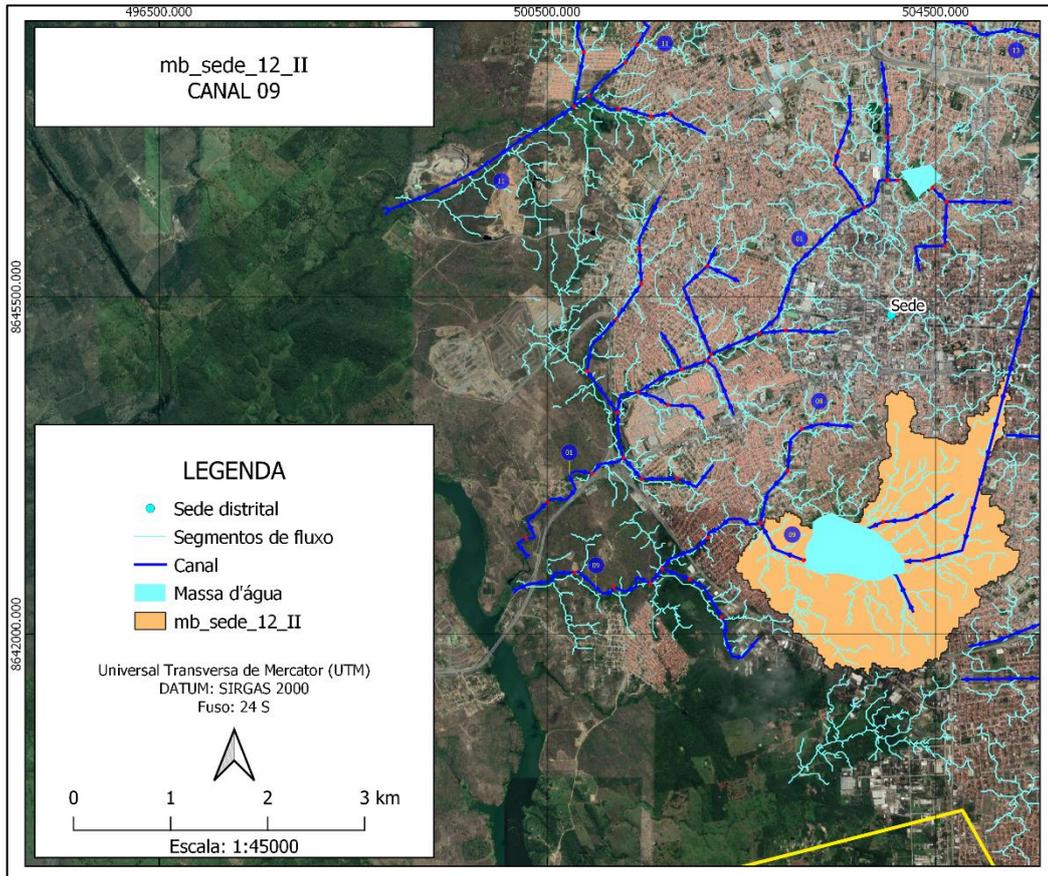
A Figura 165 apresenta de forma isolada a microbacia de código mb\_sede\_12\_II e os trechos de canais inseridos na mesma.

**Figura 165 – Microbacia mb\_sede\_12\_II e trechos inseridos.**

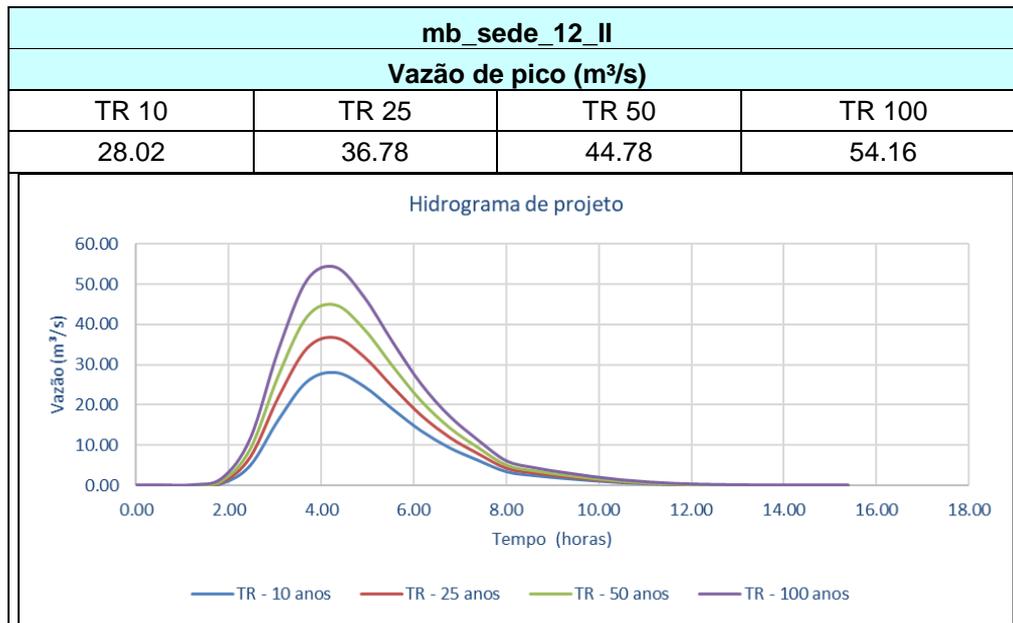
As vazões de pico obtidas como resultado das modelagens hidrológicas realizadas para os tempos de retorno de 10, 25, 50 e 100 anos são apresentadas a seguir pelo Quadro 34, juntamente com os hidrogramas gerados para os respectivos tempos de retorno.

**Quadro 34 – Vazão de pico a partir do Hidrograma de projeto para a microbacia: mb\_sede\_12\_II.**

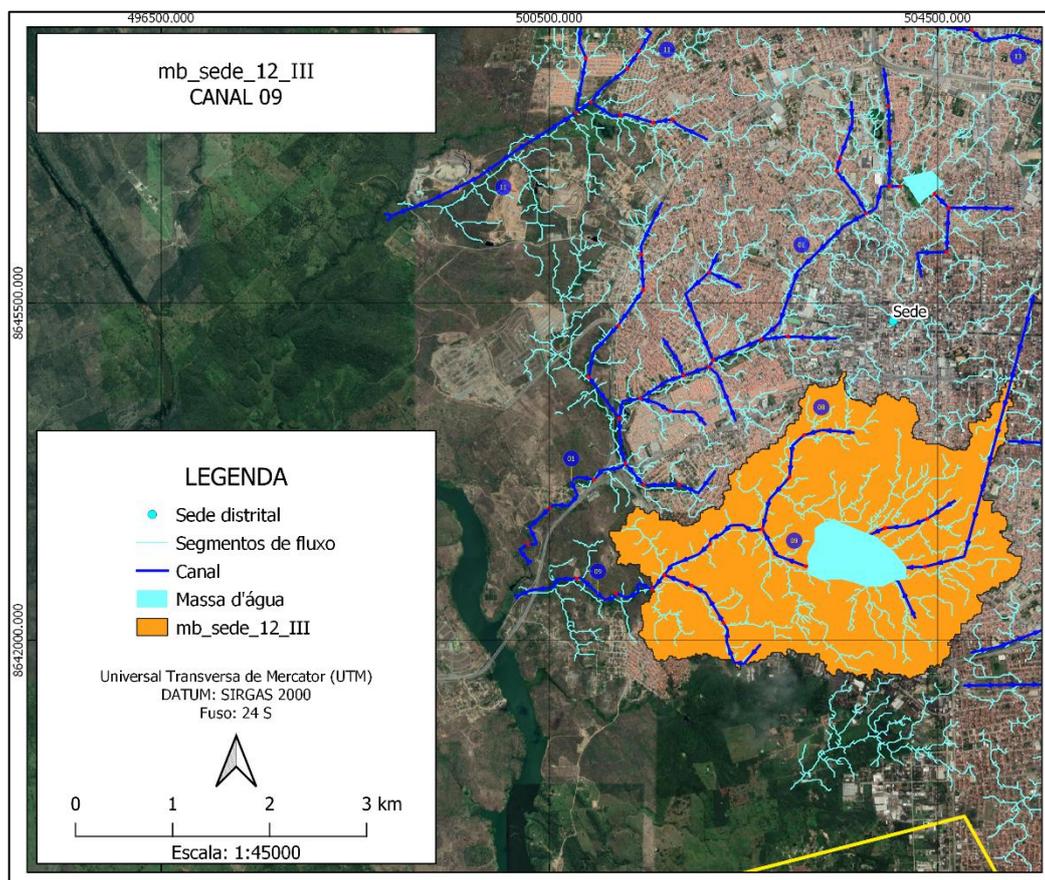
A Figura 166 apresenta de forma isolada a microbacia de código mb\_sede\_12\_III e os trechos de canais inseridos na mesma.

**Figura 166 – Microbacia mb\_sede\_12\_III e trechos inseridos.**

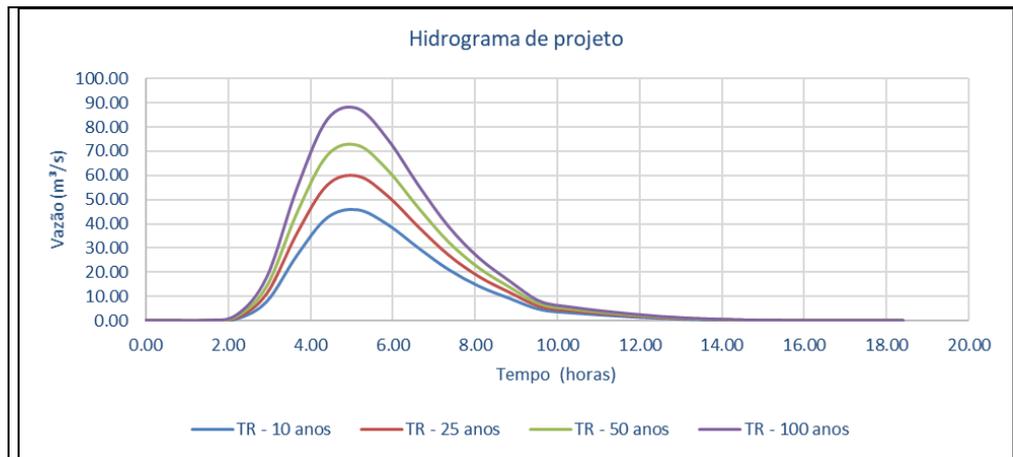
**Quadro 35 – Vazão de pico a partir do Hidrograma de projeto para a microbacia: mb\_sede\_12\_III.**

mb_sede_12_III			
Vazão de pico (m <sup>3</sup> /s)			
TR 10	TR 25	TR 50	TR 100
45.64	59.77	72.66	87.76

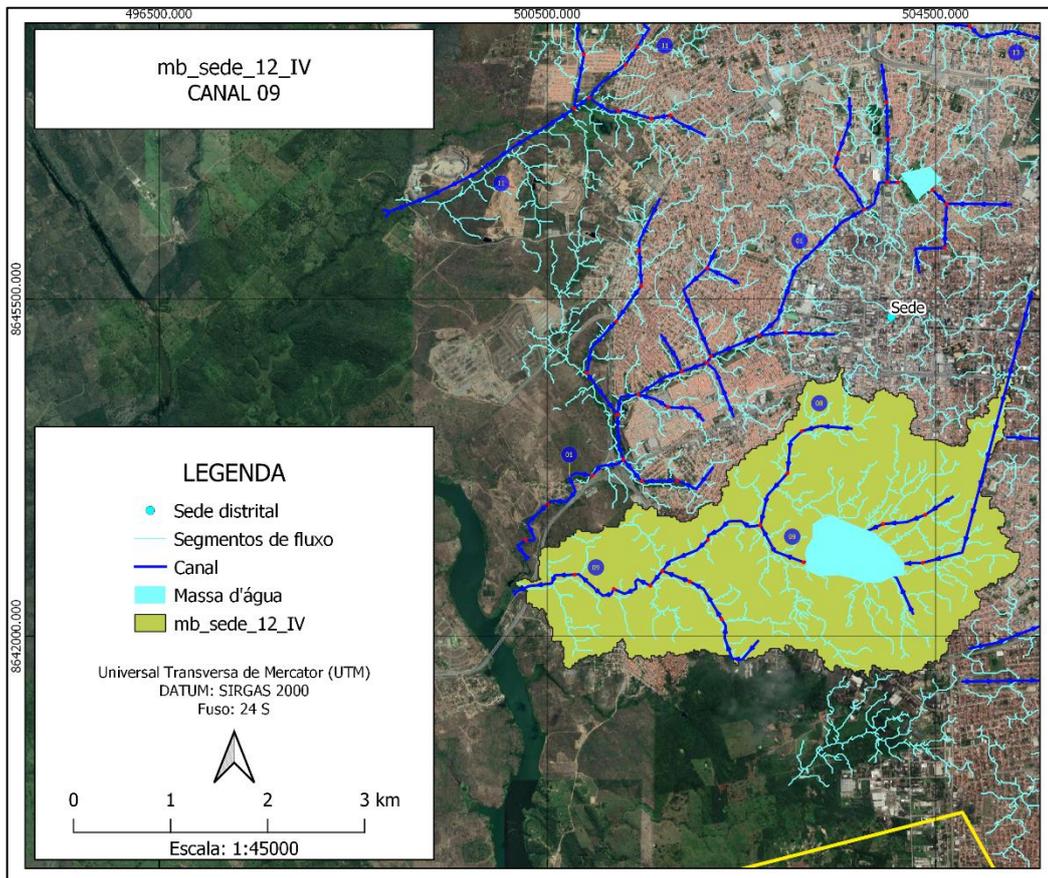
A Figura 167 apresenta de forma isolada a microbacia de código mb\_sede\_12\_IV e os trechos de canais inseridos na mesma.

**Figura 167 – Microbacia mb\_sede\_12\_IV e trechos inseridos.**

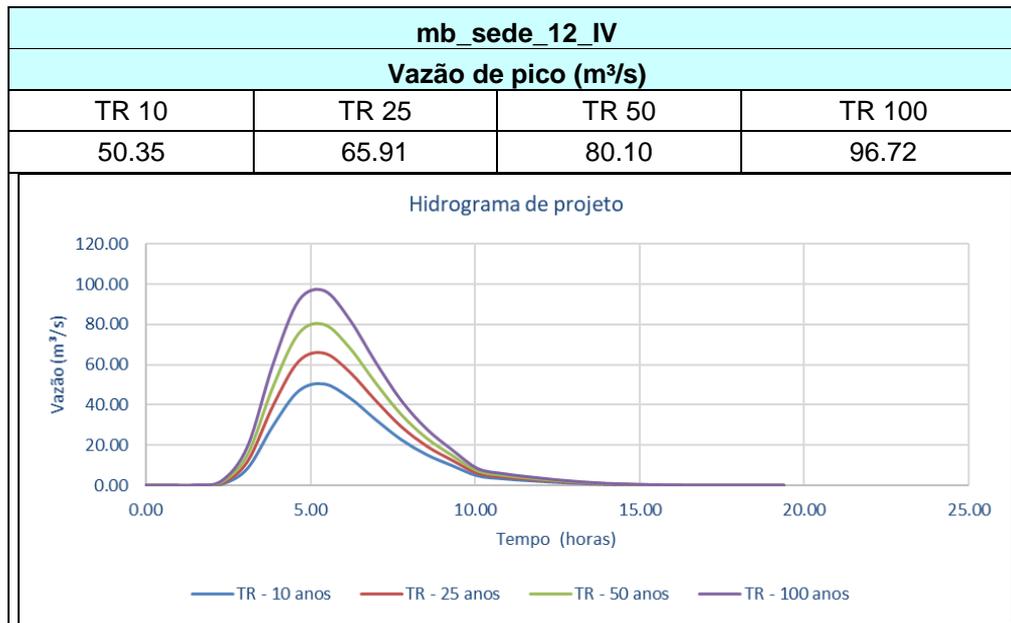
As vazões de pico obtidas como resultado das modelagens hidrológicas realizadas para os tempos de retorno de 10, 25, 50 e 100 anos são apresentadas a seguir pelo Quadro 36, juntamente com os hidrogramas gerados para os respectivos tempos de retorno.

**Quadro 36 – Vazão de pico a partir do Hidrograma de projeto para a microbacia: mb\_sede\_12\_IV.**

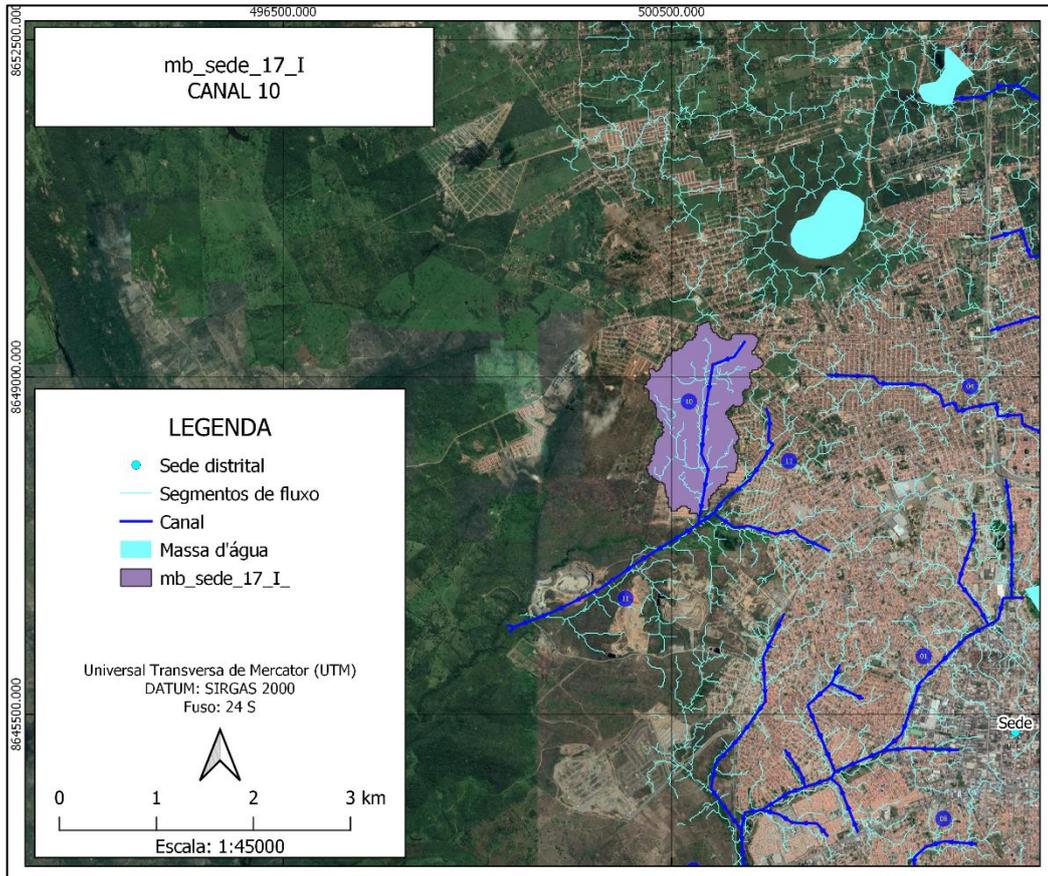
A Figura 168 apresenta o Canal 10, os trechos de canais e, a bacia contemplada, sendo esta a mb\_sede\_17\_I.

Figura 168 – Representação do Canal 10 e microbacia mb\_sede\_17\_I contemplada.
