## Consultoria e Apoio Técnico na Elaboração do Plano Diretor de Drenagem e Manejo de Águas Pluviais Urbanas do Município de Feira de Santana

**Produto P4A – Avaliação Hidrológico-Hidráulica do Cenário Atual**

**Contrato nº 332-2020-08C**

**PDMAPFS-GER-RT-004-R0**

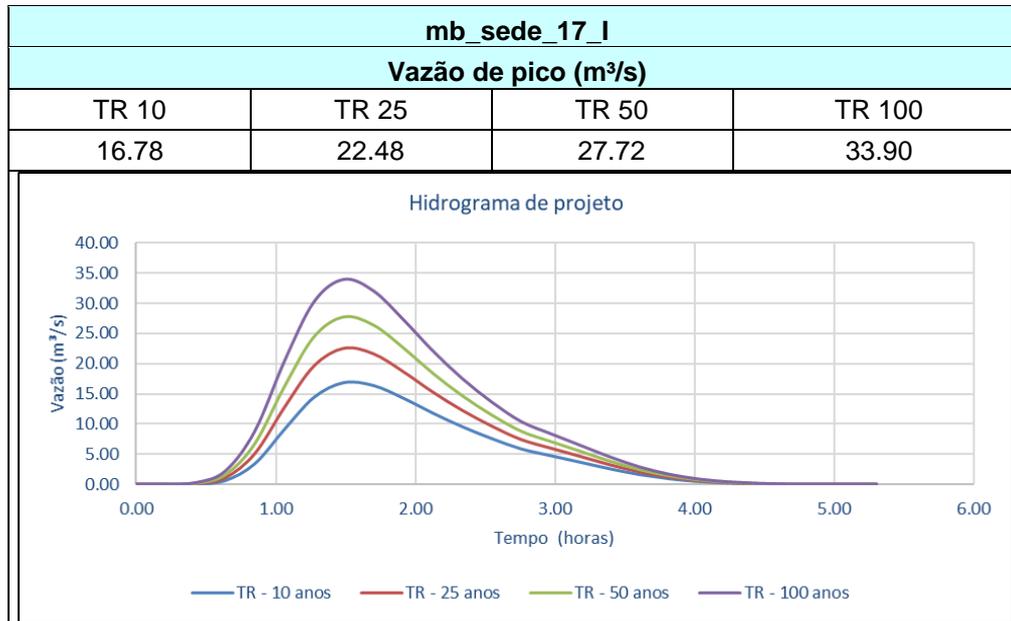
As vazões de pico obtidas como resultado das modelagens hidrológicas realizadas para os tempos de retorno de 10, 25, 50 e 100 anos são apresentadas a seguir pelo Quadro 37, juntamente com os hidrogramas gerados para os respectivos tempos de retorno.

**Quadro 37 – Vazão de pico a partir do Hidrograma de projeto para a microbacia: mb\_sede\_17\_I.**

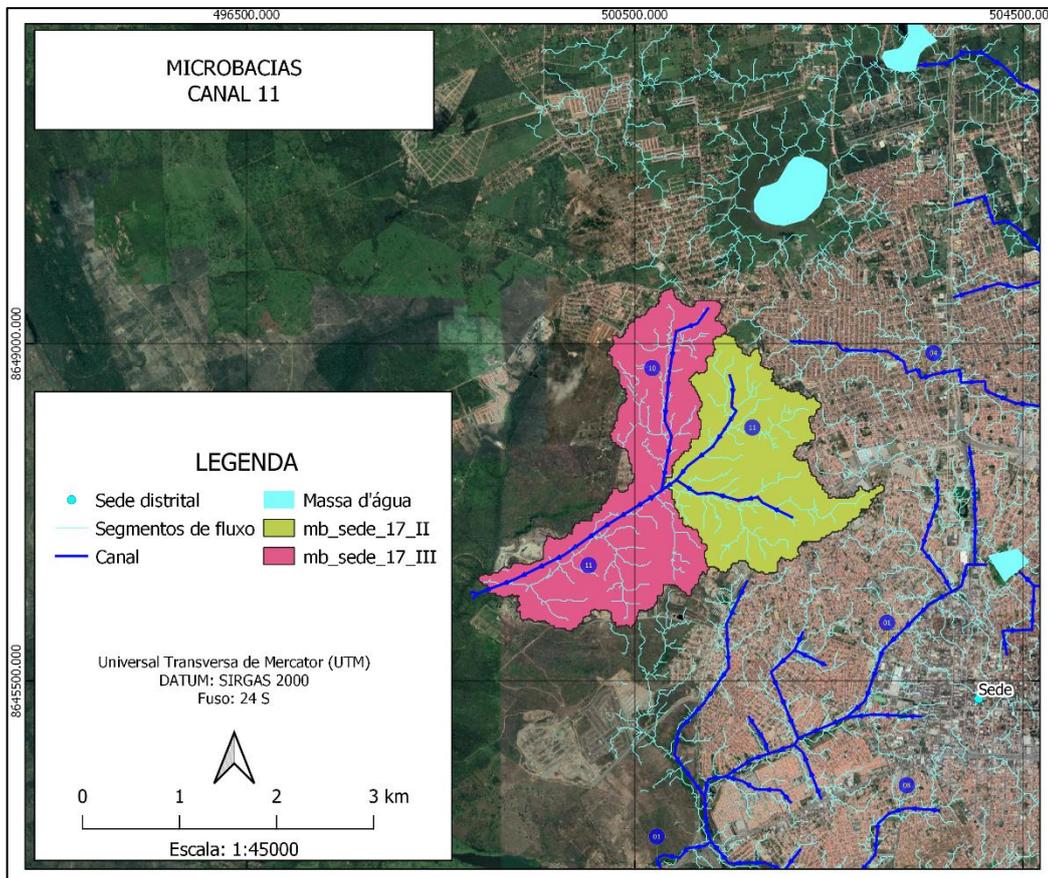
A Figura 169 apresenta o Canal 11, os trechos de canais e, as bacias contempladas, organizadas em códigos.

Figura 169 – Representação do Canal 11 e microbacias contempladas.

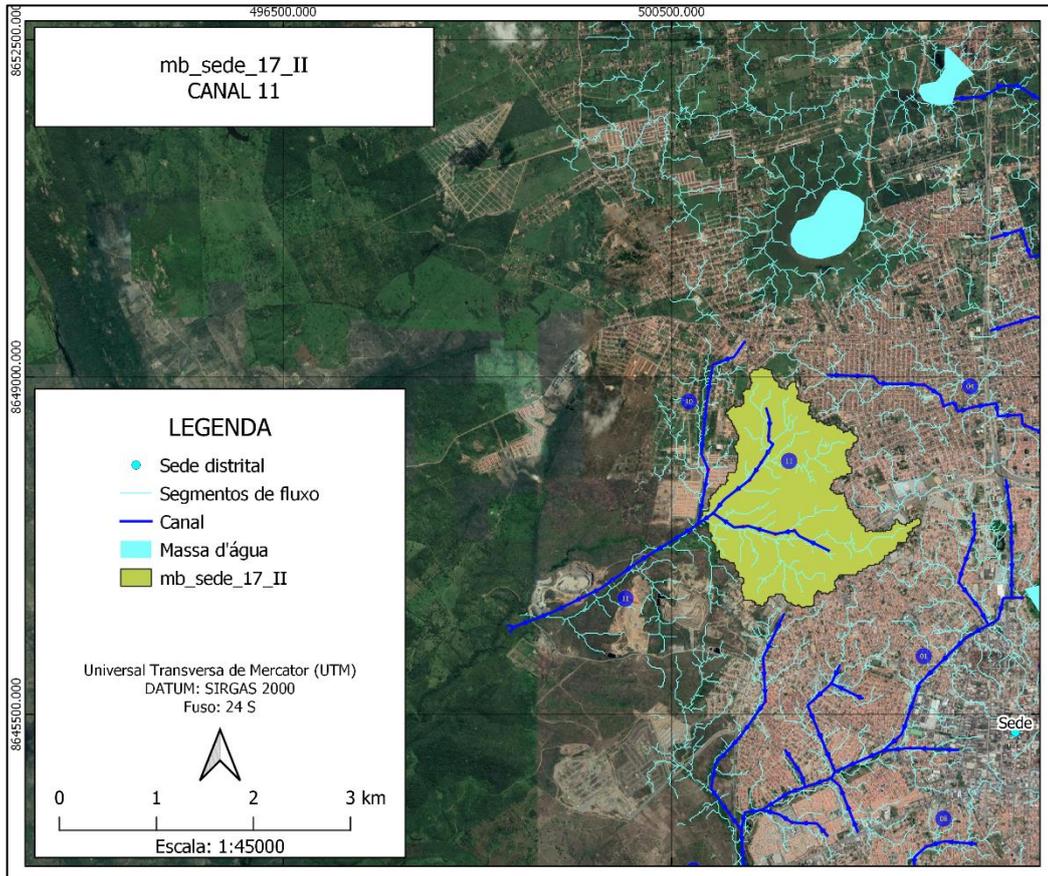
A Figura 170 apresenta de forma isolada a microbacia de código mb\_sede\_17\_II e os trechos de canais inseridos na mesma.

Figura 170 – Microbacia mb\_sede\_17\_II e trechos inseridos.

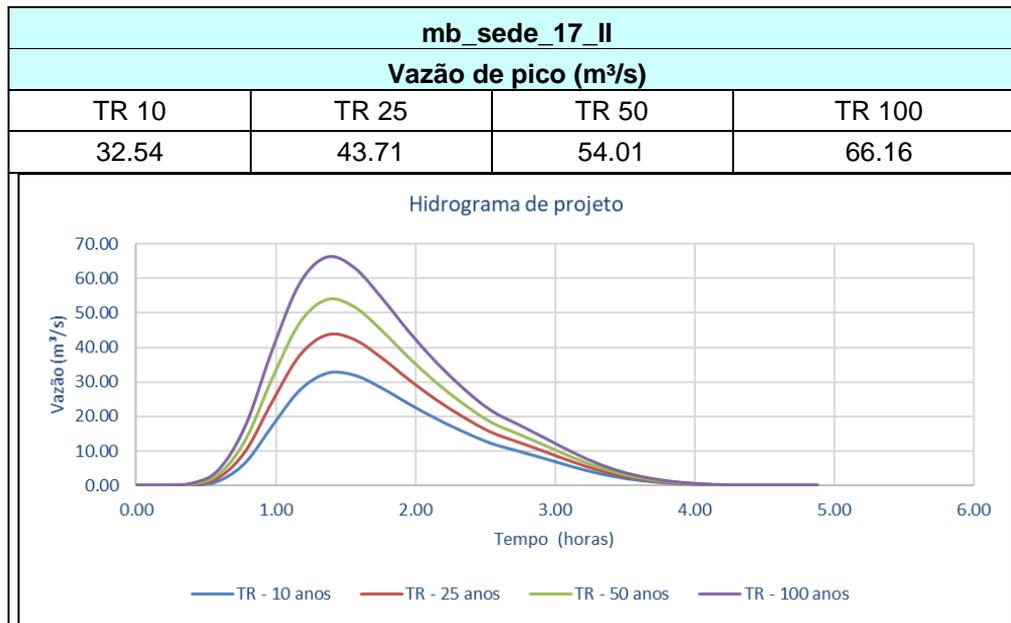
As vazões de pico obtidas como resultado das modelagens hidrológicas realizadas para os tempos de retorno de 10, 25, 50 e 100 anos são apresentadas a seguir pelo Quadro 38, juntamente com os hidrogramas gerados para os respectivos tempos de retorno.

**Quadro 38 – Vazão de pico a partir do Hidrograma de projeto para a microbacia: mb\_sede\_17\_II.**

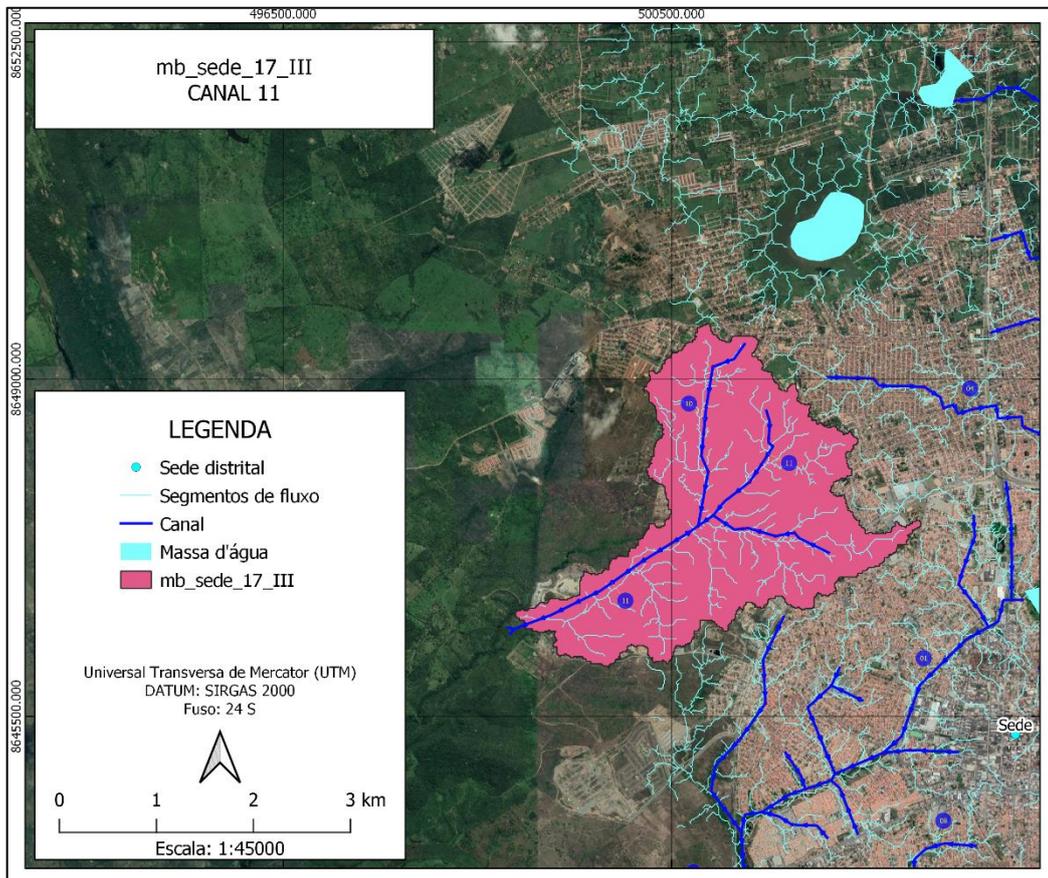
A Figura 171 apresenta de forma isolada a microbacia de código mb\_sede\_17\_III e os trechos de canais inseridos na mesma.

**Figura 171 – Microbacia mb\_sede\_17\_III e trechos inseridos.**

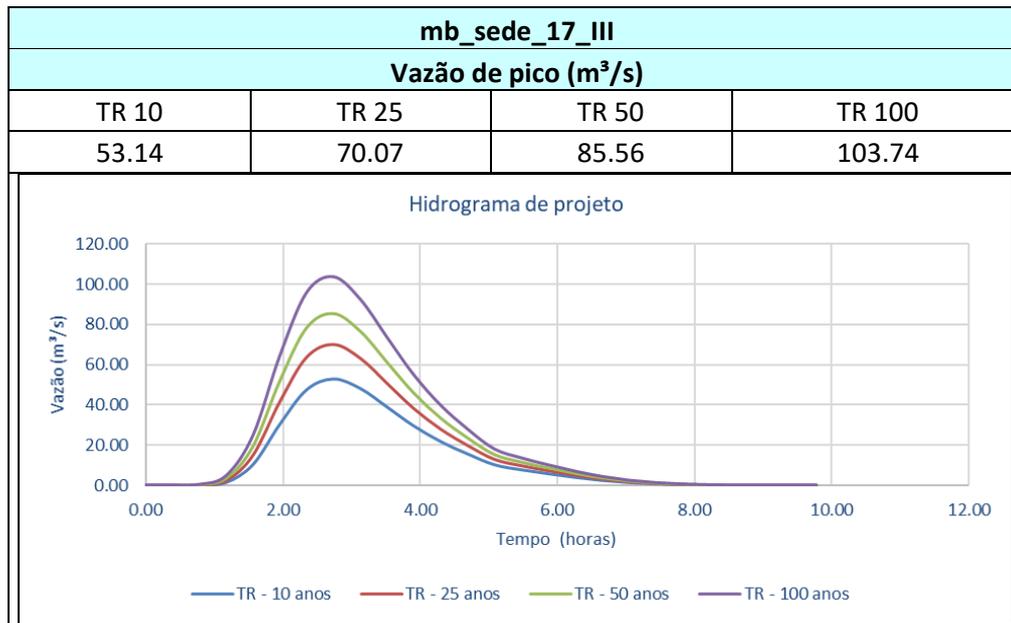
As vazões de pico obtidas como resultado das modelagens hidrológicas realizadas para os tempos de retorno de 10, 25, 50 e 100 anos são apresentadas a seguir pelo Quadro 39, juntamente com os hidrogramas gerados para os respectivos tempos de retorno.

**Quadro 39 – Vazão de pico a partir do Hidrograma de projeto para a microbacia: mb\_sede\_17\_III.**

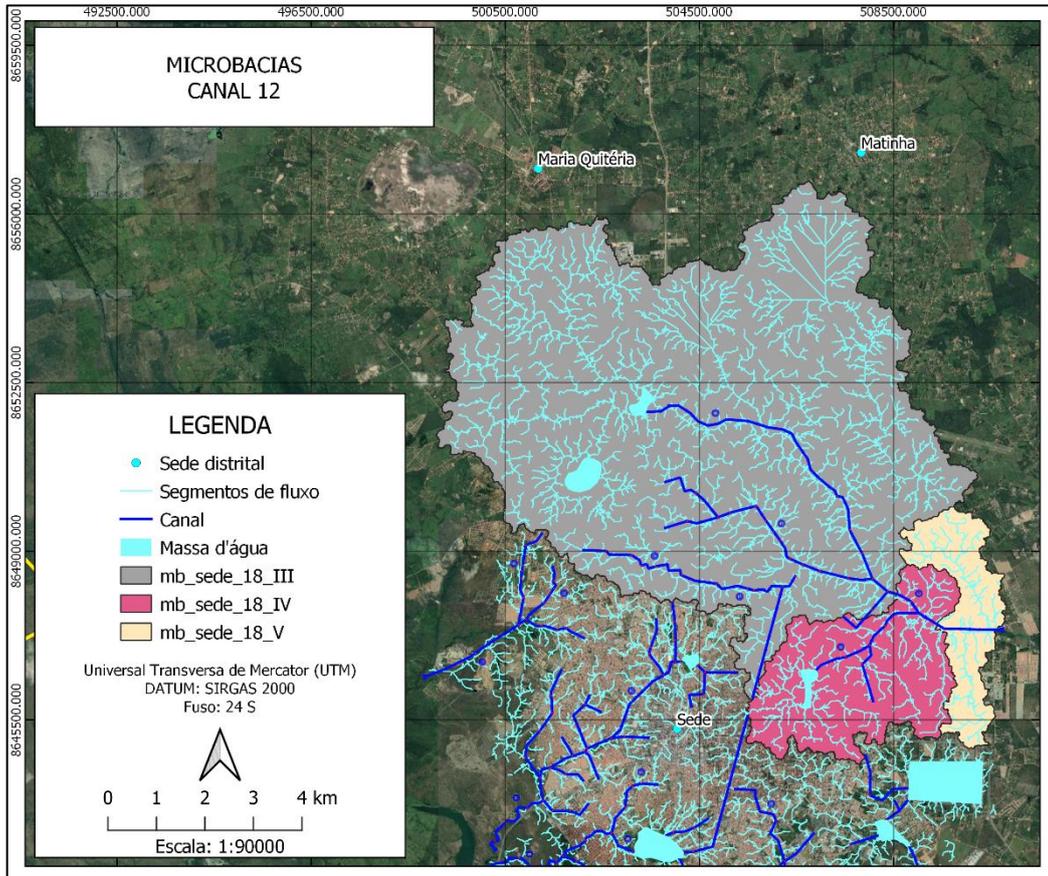
A Figura 172 apresenta o Canal 12, os trechos de canais e, as bacias contempladas, organizadas em códigos.

Figura 172 – Representação do Canal 12 e microbacias contempladas.

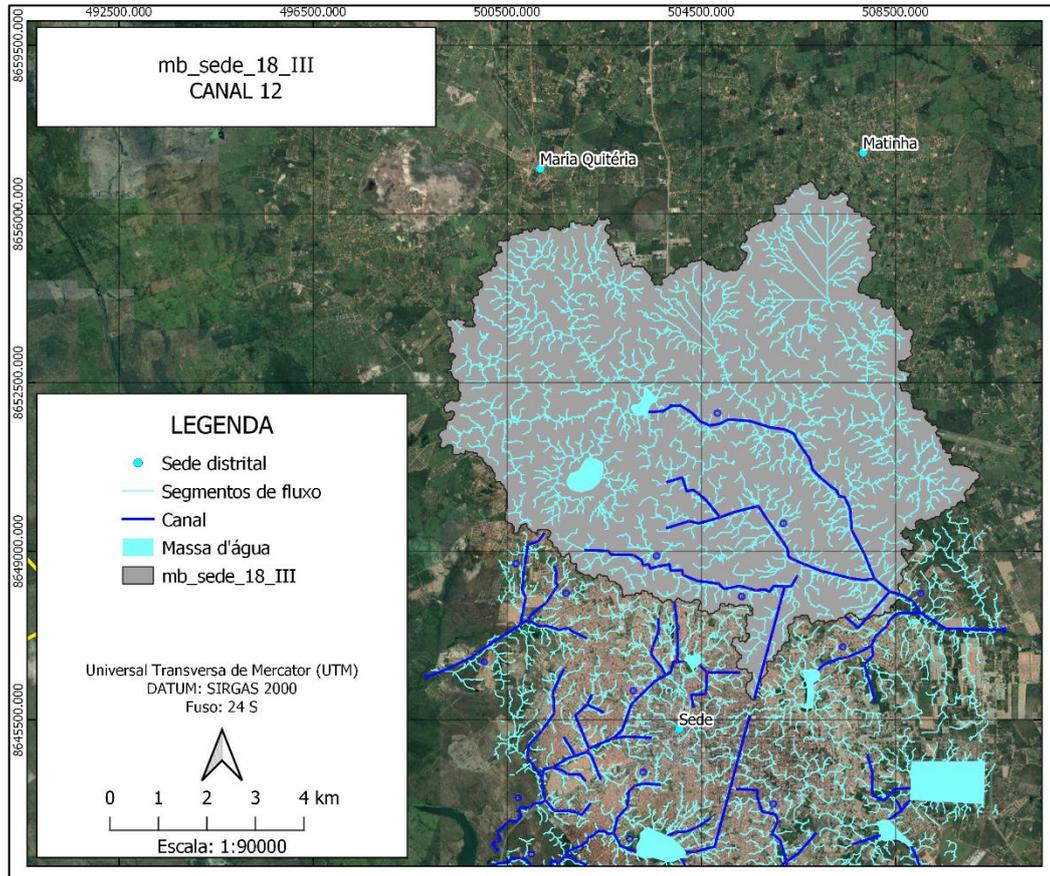
A Figura 173 apresenta de forma isolada a microbacia de código mb\_sede\_18\_III e os trechos de canais inseridos na mesma.

**Figura 173 – Microbacia mb\_sede\_18\_III e trechos inseridos.**

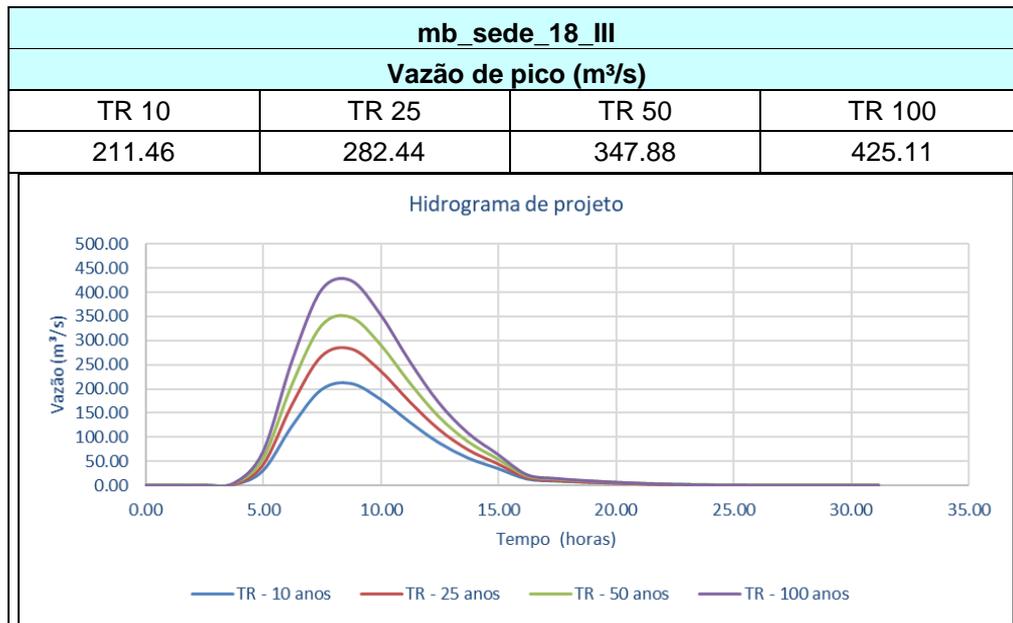
As vazões de pico obtidas como resultado das modelagens hidrológicas realizadas para os tempos de retorno de 10, 25, 50 e 100 anos são apresentadas a seguir pelo Quadro 40, juntamente com os hidrogramas gerados para os respectivos tempos de retorno.

**Quadro 40 – Vazão de pico a partir do Hidrograma de projeto para a microbacia: mb\_sede\_18\_III.**

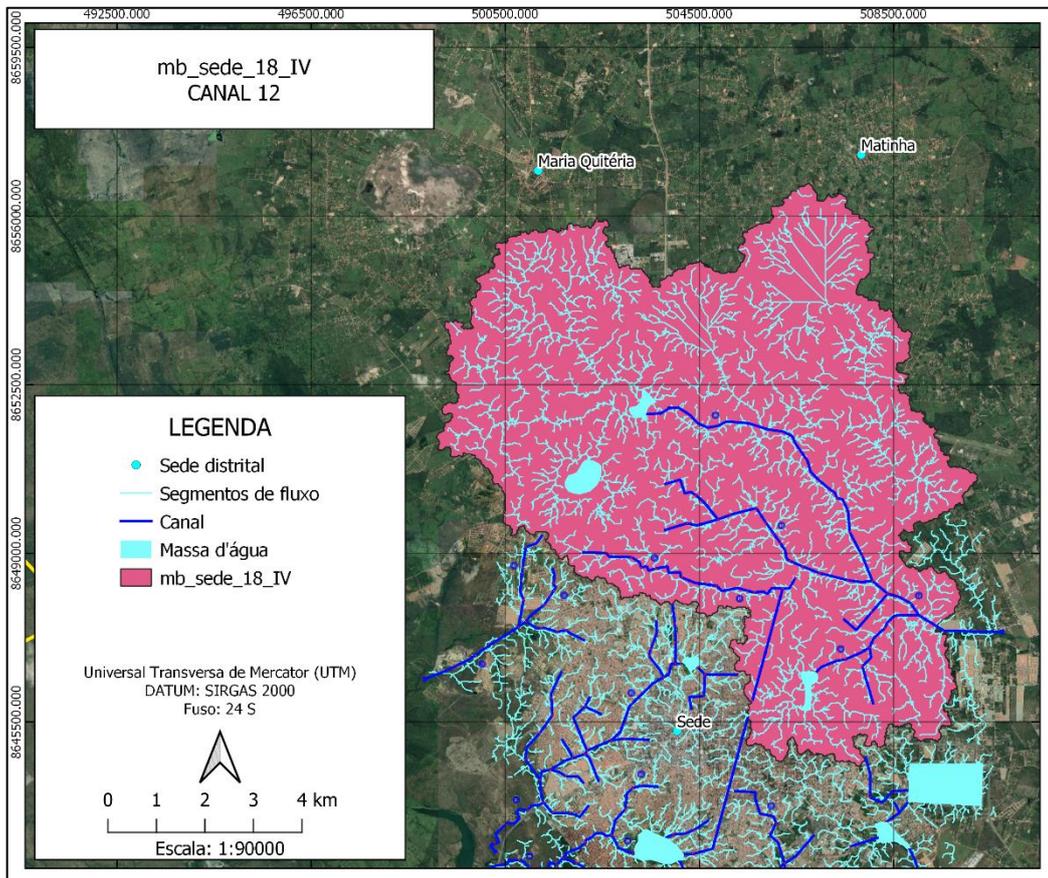
A Figura 174 apresenta de forma isolada a microbacia de código mb\_sede\_18\_IV e os trechos de canais inseridos na mesma.

Figura 174 – Microbacia mb\_sede\_18\_IV e trechos inseridos.

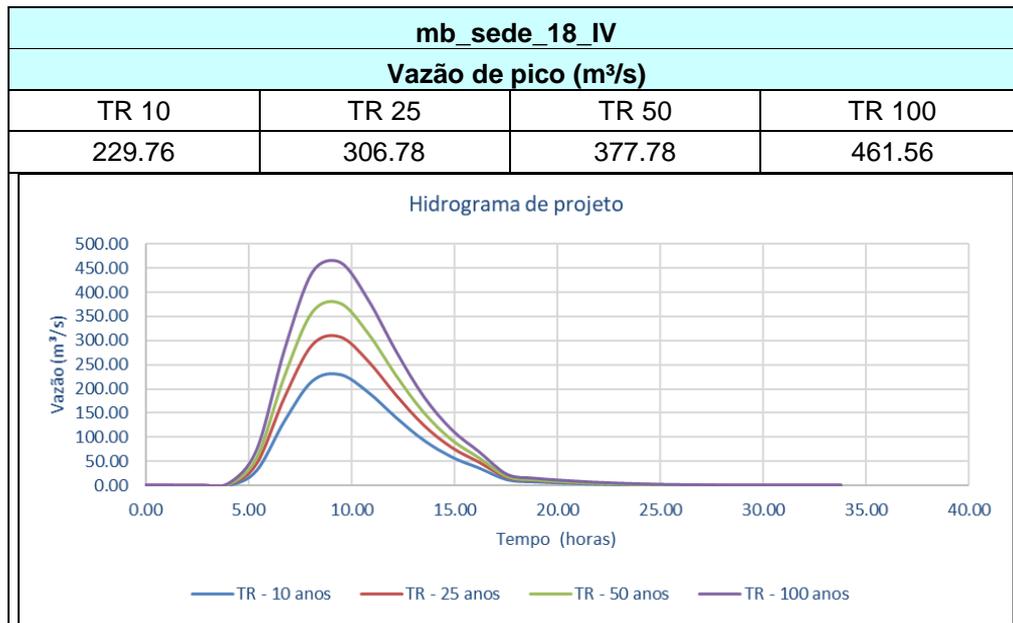
As vazões de pico obtidas como resultado das modelagens hidrológicas realizadas para os tempos de retorno de 10, 25, 50 e 100 anos são apresentadas a seguir pelo Quadro 41, juntamente com os hidrogramas gerados para os respectivos tempos de retorno.

**Quadro 41 – Vazão de pico a partir do Hidrograma de projeto para a microbacia: mb\_sede\_18\_IV.**

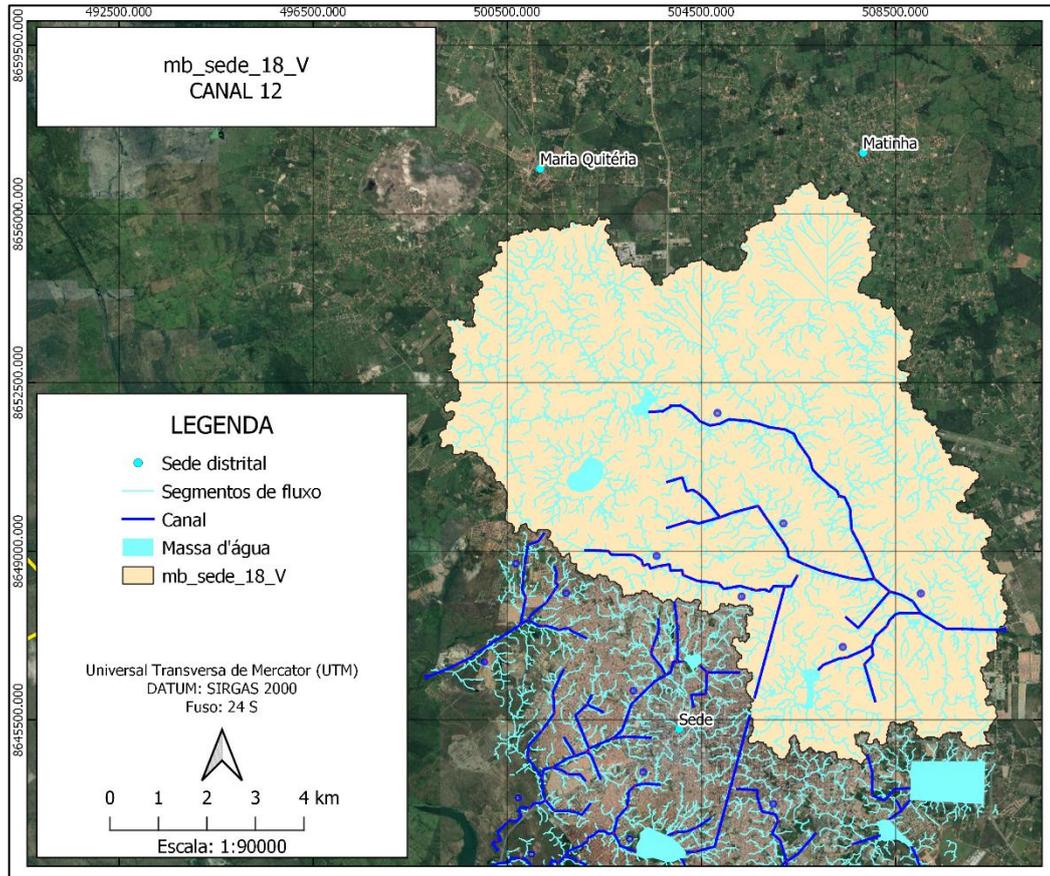
A Figura 175 apresenta de forma isolada a microbacia de código mb\_sede\_18\_V e os trechos de canais inseridos na mesma.

Figura 175 – Microbacia mb\_sede\_18\_V e trechos inseridos.

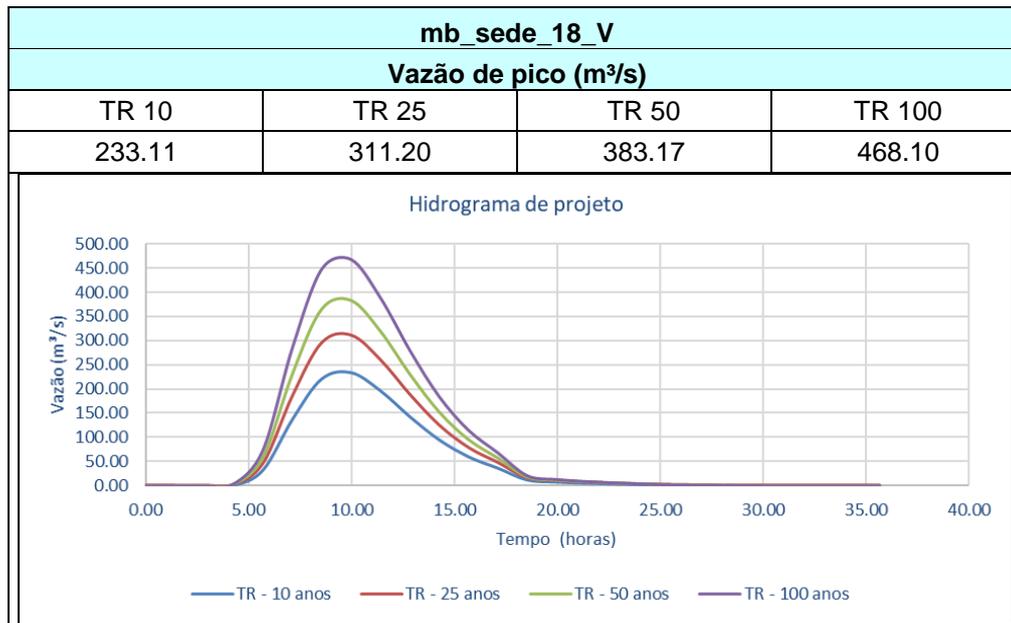
As vazões de pico obtidas como resultado das modelagens hidrológicas realizadas para os tempos de retorno de 10, 25, 50 e 100 anos são apresentadas a seguir pelo Quadro 42, juntamente com os hidrogramas gerados para os respectivos tempos de retorno.

Quadro 42 – Vazão de pico a partir do Hidrograma de projeto para a microbacia: mb\_sede\_18\_V.

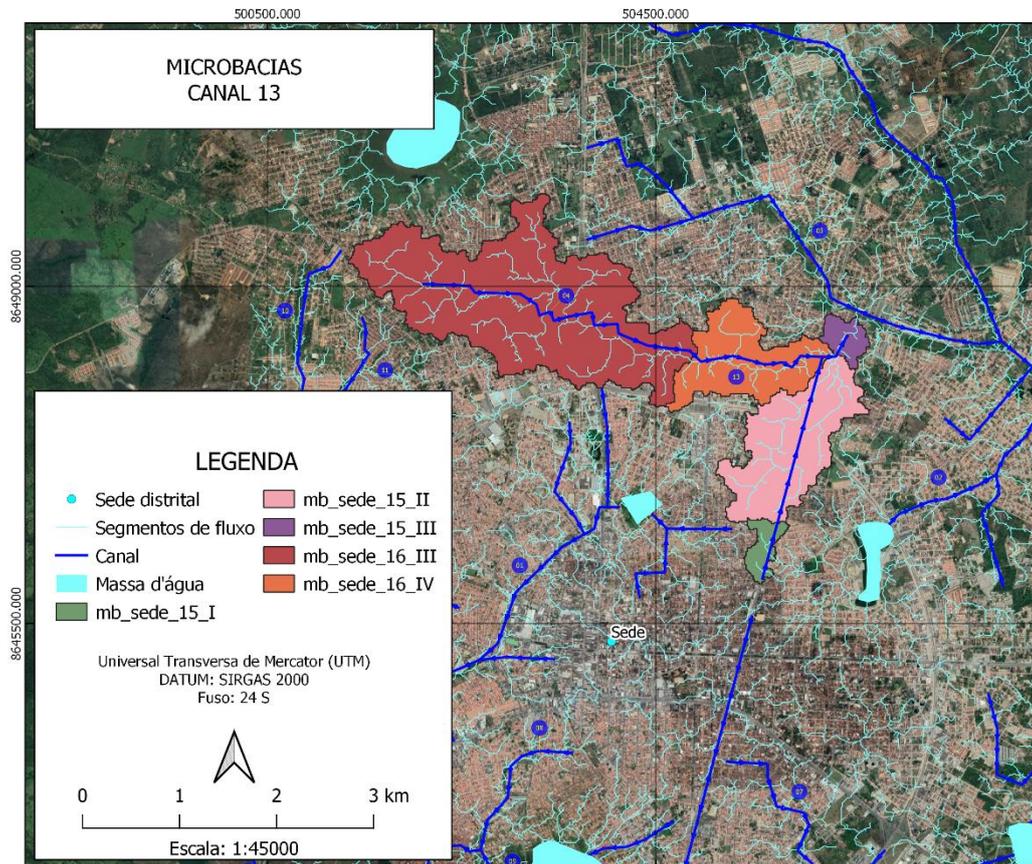
A Figura 176 apresenta o Canal 13, os trechos de canais e, as bacias contempladas, organizadas em códigos.

Figura 176 – Representação do Canal 13 e microbacias contempladas.

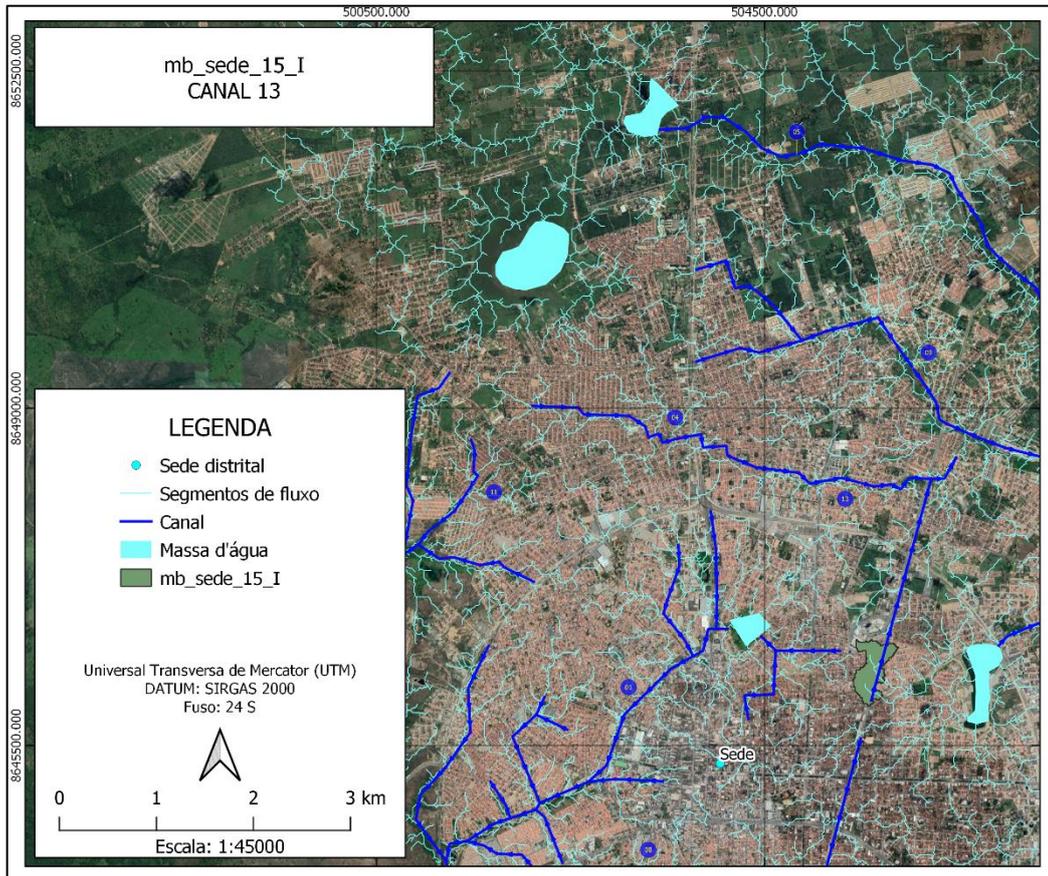
A Figura 177 apresenta de forma isolada a microbacia de código mb\_sede\_15\_I e os trechos de canais inseridos na mesma.

**Figura 177 – Microbacia mb\_sede\_15\_I e trechos inseridos.**

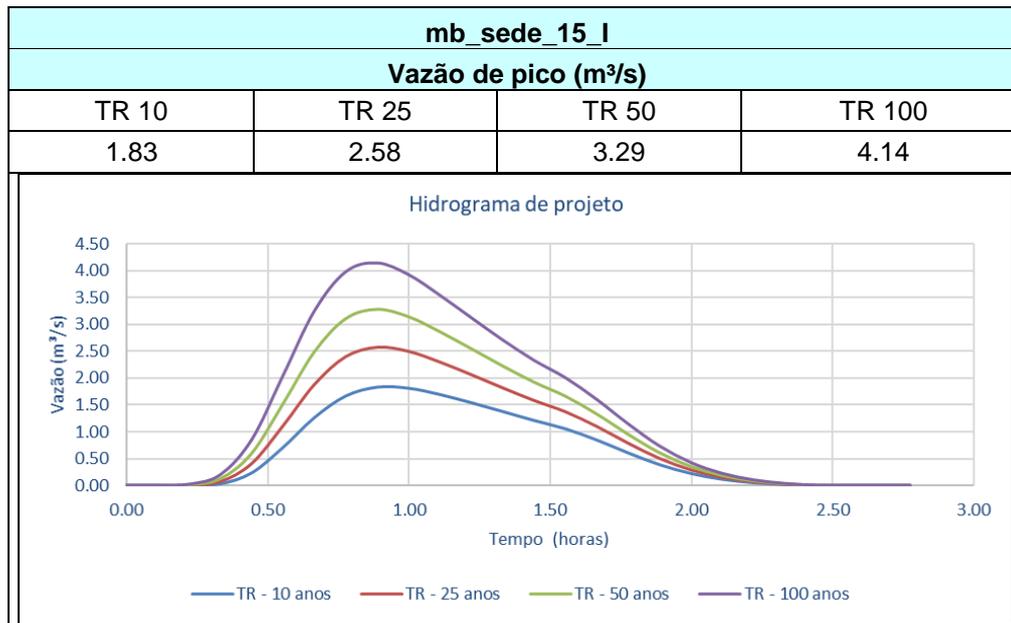
As vazões de pico obtidas como resultado das modelagens hidrológicas realizadas para os tempos de retorno de 10, 25, 50 e 100 anos são apresentadas a seguir pelo Quadro 43, juntamente com os hidrogramas gerados para os respectivos tempos de retorno.

**Quadro 43 – Vazão de pico a partir do Hidrograma de projeto para a microbacia: mb\_sede\_15\_I.**

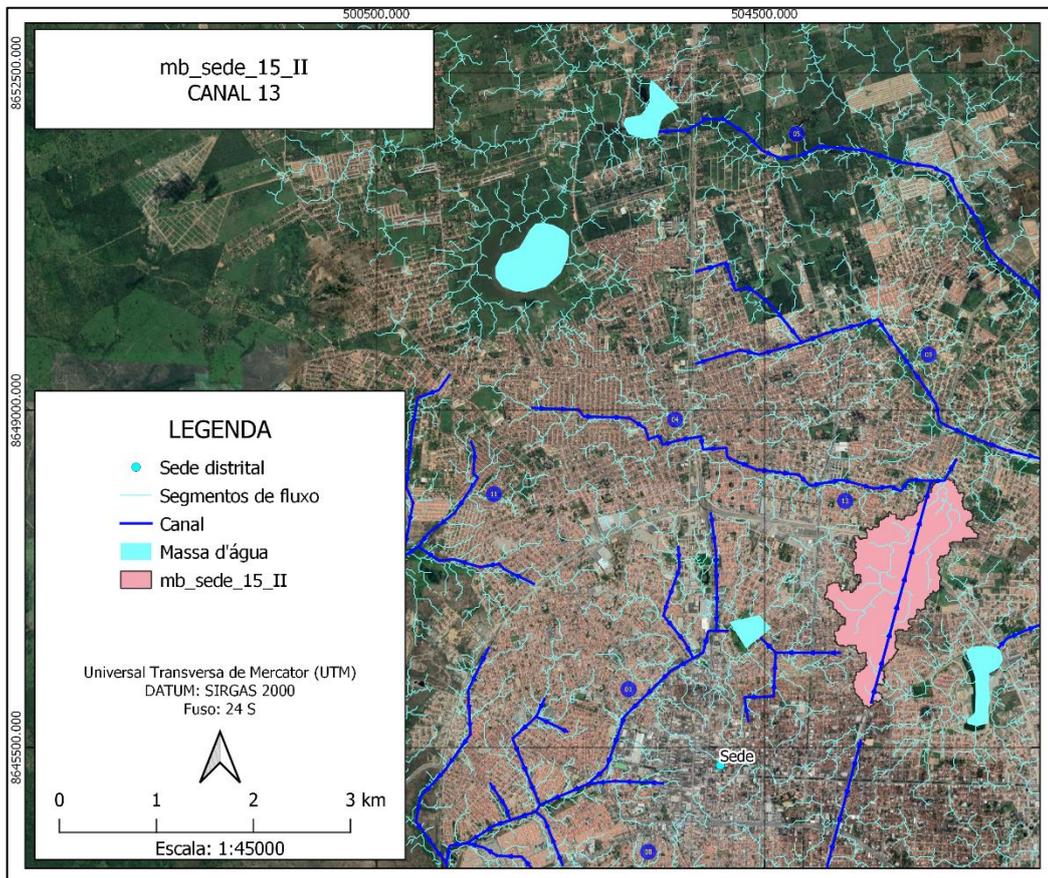
A Figura 178 apresenta de forma isolada a microbacia de código mb\_sede\_15\_II e os trechos de canais inseridos na mesma.

Figura 178 – Microbacia mb\_sede\_15\_II e trechos inseridos.

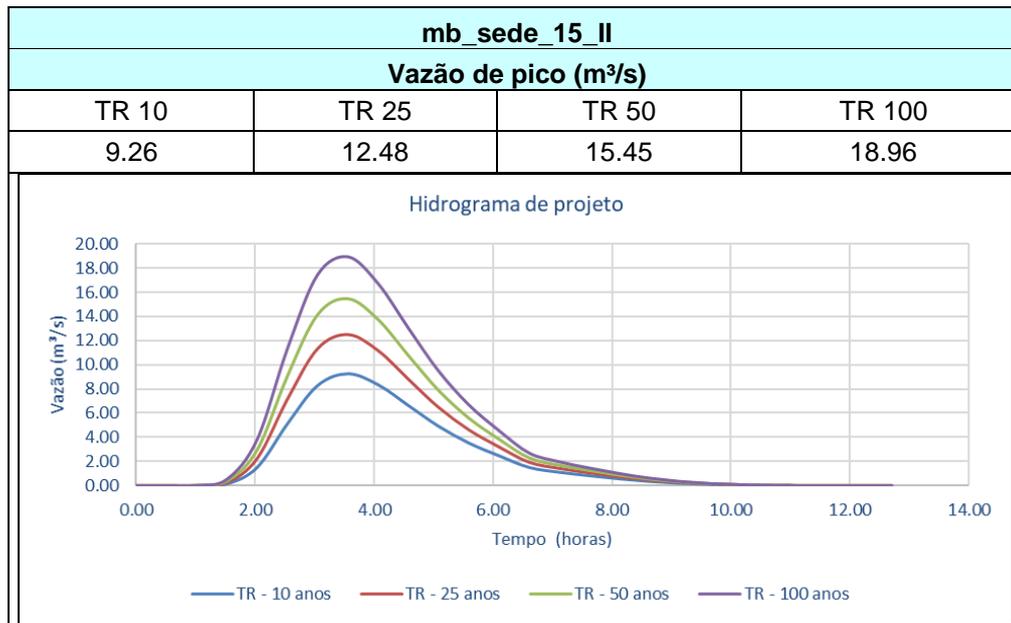
As vazões de pico obtidas como resultado das modelagens hidrológicas realizadas para os tempos de retorno de 10, 25, 50 e 100 anos são apresentadas a seguir pelo Quadro 44, juntamente com os hidrogramas gerados para os respectivos tempos de retorno.

**Quadro 44 – Vazão de pico a partir do Hidrograma de projeto para a microbacia: mb\_sede\_15\_II.**

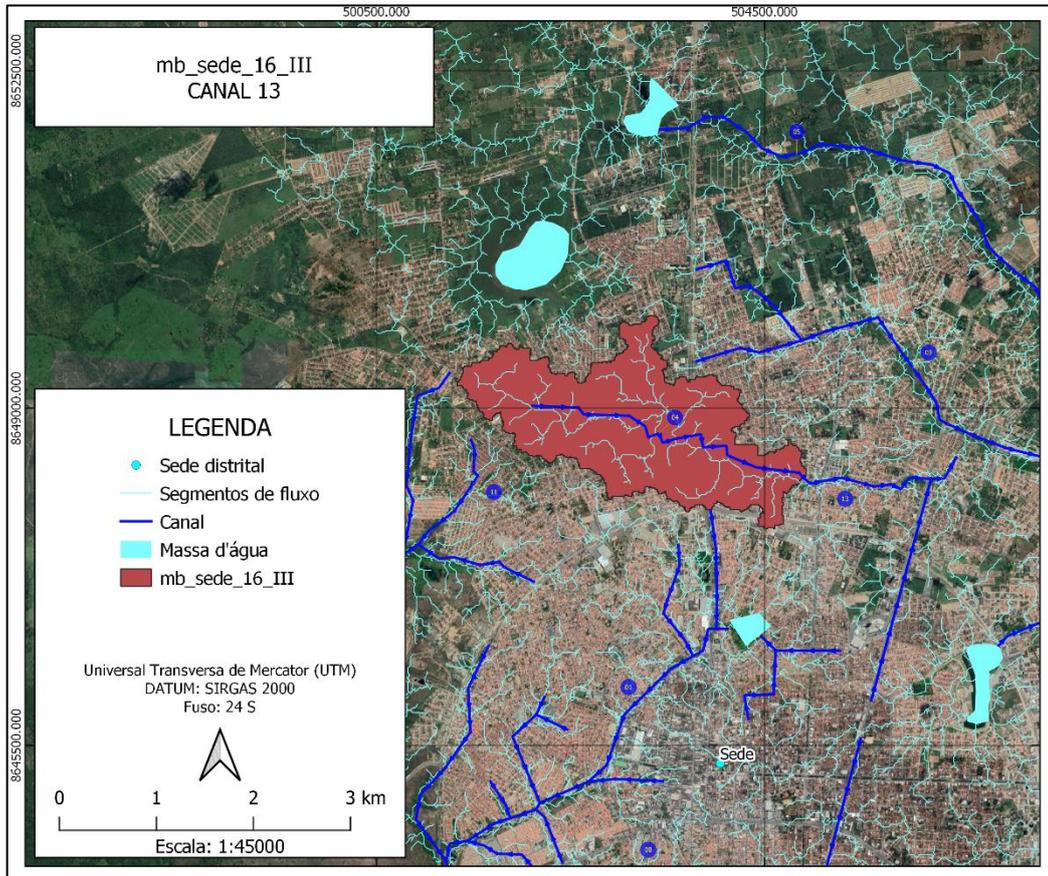
A Figura 179 apresenta de forma isolada a microbacia de código mb\_sede\_16\_III e os trechos de canais inseridos na mesma.

Figura 179 – Microbacia mb\_sede\_16\_III e trechos inseridos.

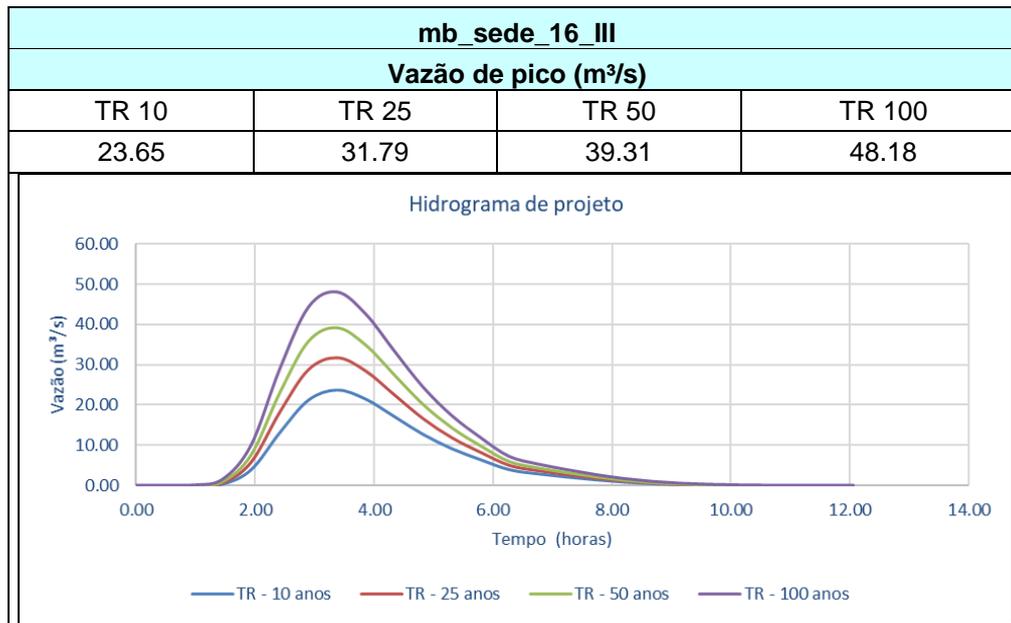
As vazões de pico obtidas como resultado das modelagens hidrológicas realizadas para os tempos de retorno de 10, 25, 50 e 100 anos são apresentadas a seguir pelo Quadro 45, juntamente com os hidrogramas gerados para os respectivos tempos de retorno.

**Quadro 45 – Vazão de pico a partir do Hidrograma de projeto para a microbacia: mb\_sede\_16\_III.**

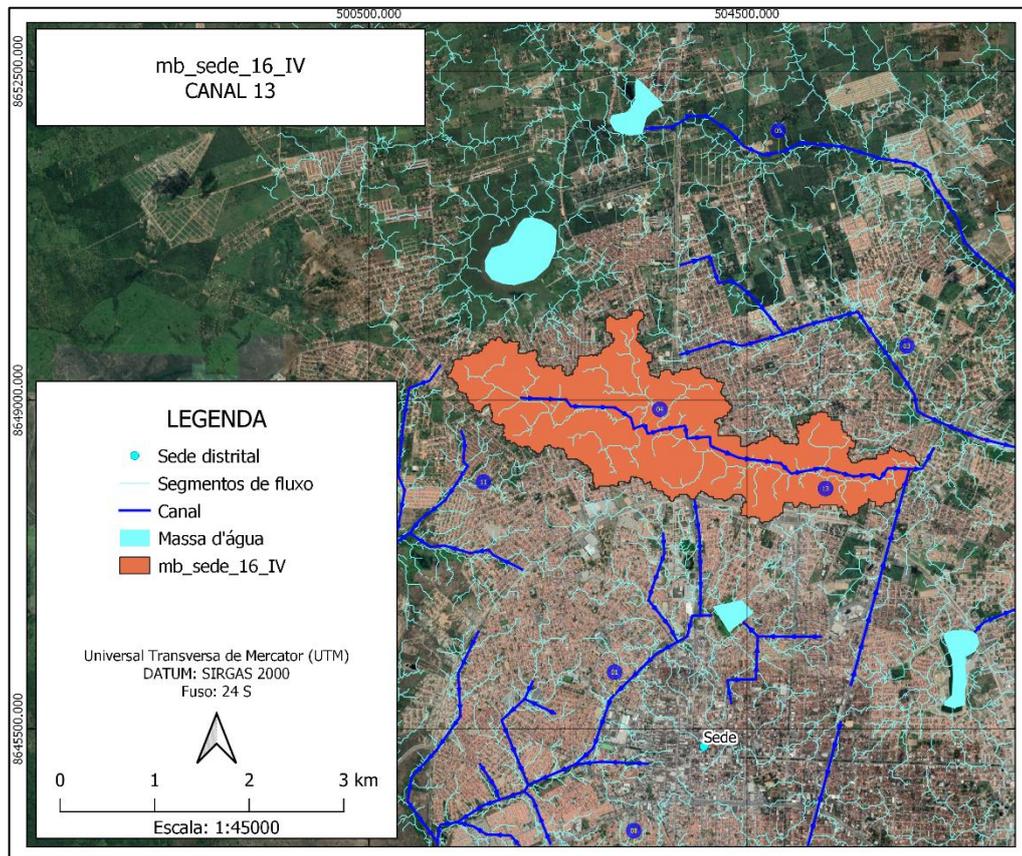
A Figura 180 apresenta de forma isolada a microbacia de código mb\_sede\_16\_IV e os trechos de canais inseridos na mesma.

Figura 180 – Microbacia mb\_sede\_16\_IV e trechos inseridos.

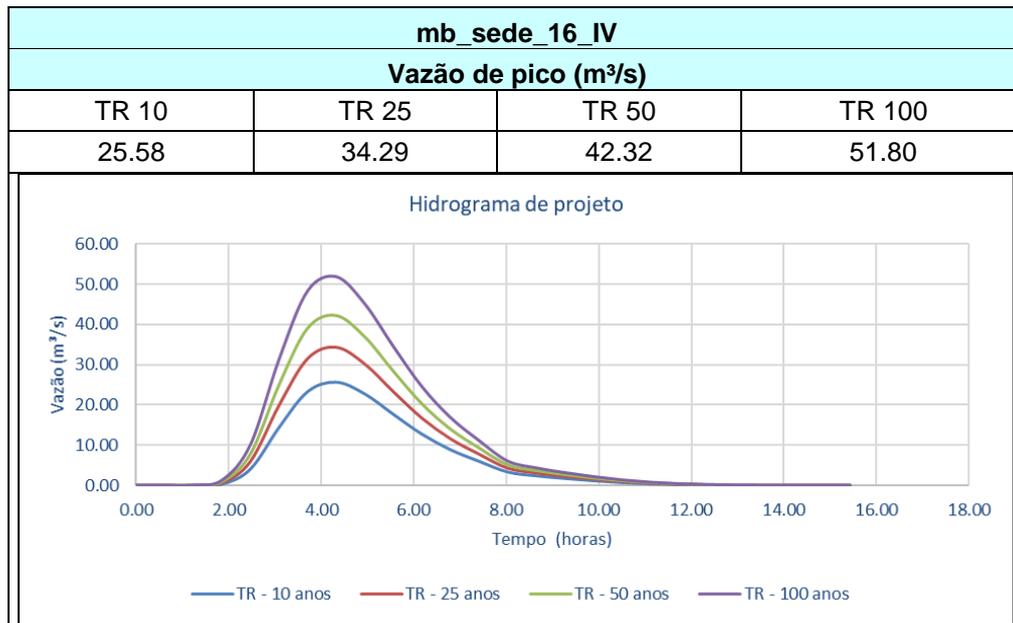
As vazões de pico obtidas como resultado das modelagens hidrológicas realizadas para os tempos de retorno de 10, 25, 50 e 100 anos são apresentadas a seguir pelo Quadro 46, juntamente com os hidrogramas gerados para os respectivos tempos de retorno.

**Quadro 46 – Vazão de pico a partir do Hidrograma de projeto para a microbacia: mb\_sede\_16\_IV.**

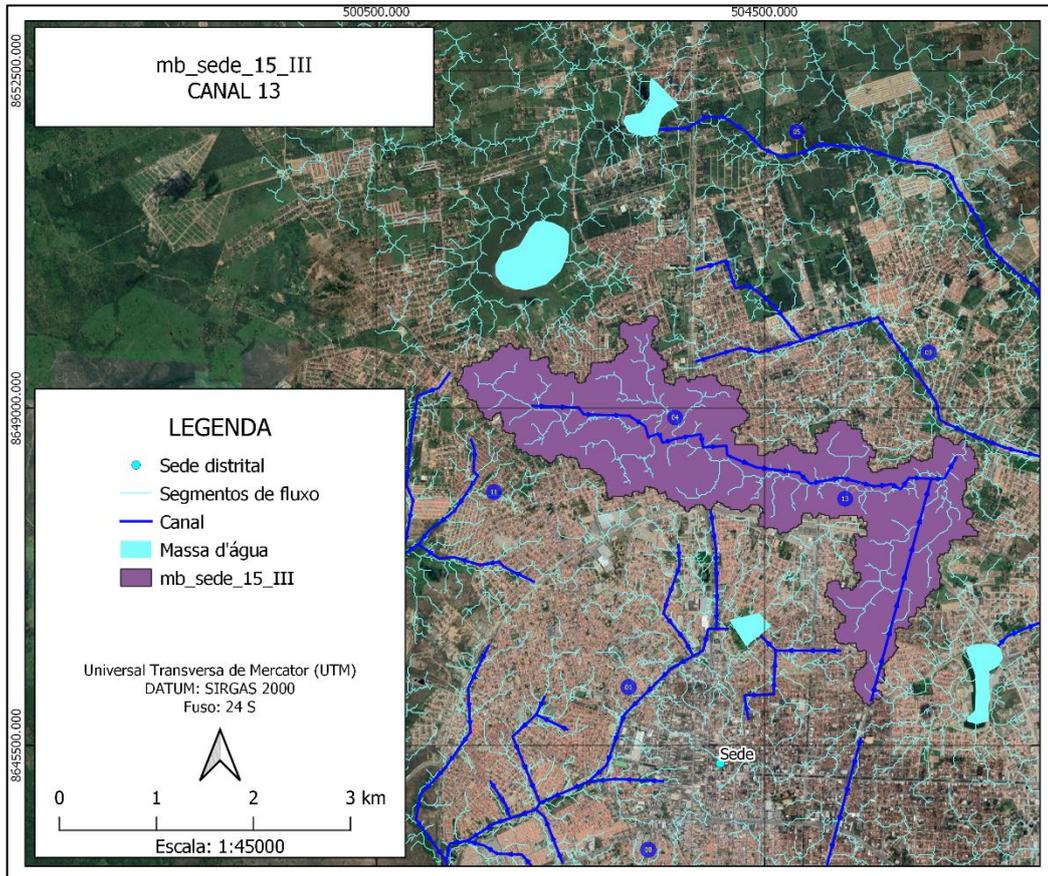
A Figura 181 apresenta de forma isolada a microbacia de código mb\_sede\_15\_III e os trechos de canais inseridos na mesma.

Figura 181 – Microbacia mb\_sede\_15\_III e trechos inseridos.

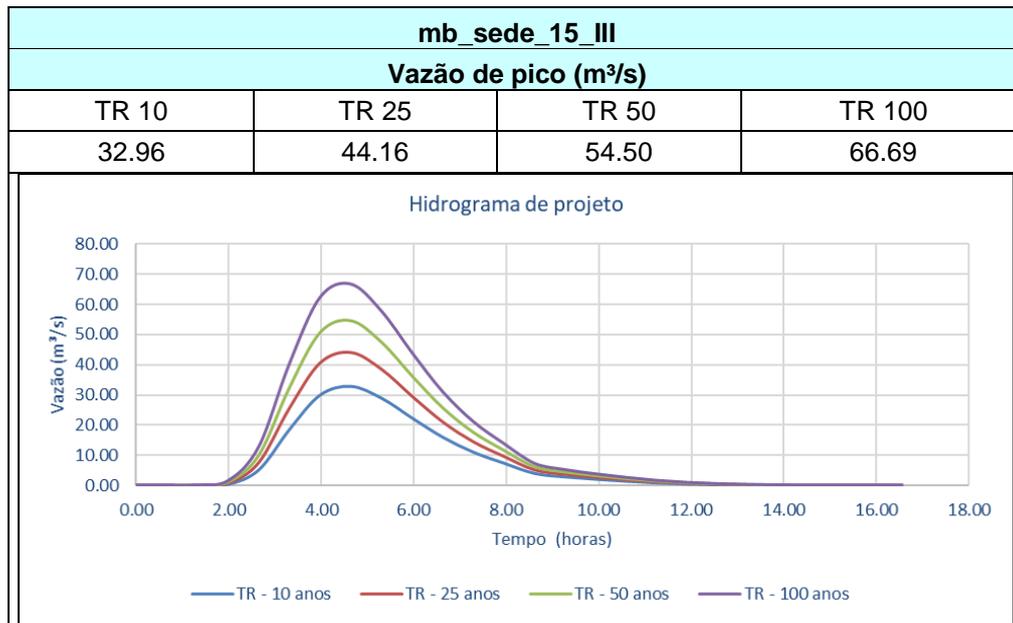
As vazões de pico obtidas como resultado das modelagens hidrológicas realizadas para os tempos de retorno de 10, 25, 50 e 100 anos são apresentadas a seguir pelo Quadro 47, juntamente com os hidrogramas gerados para os respectivos tempos de retorno.

**Quadro 47 – Vazão de pico a partir do Hidrograma de projeto para a microbacia: mb\_sede\_15\_III.**

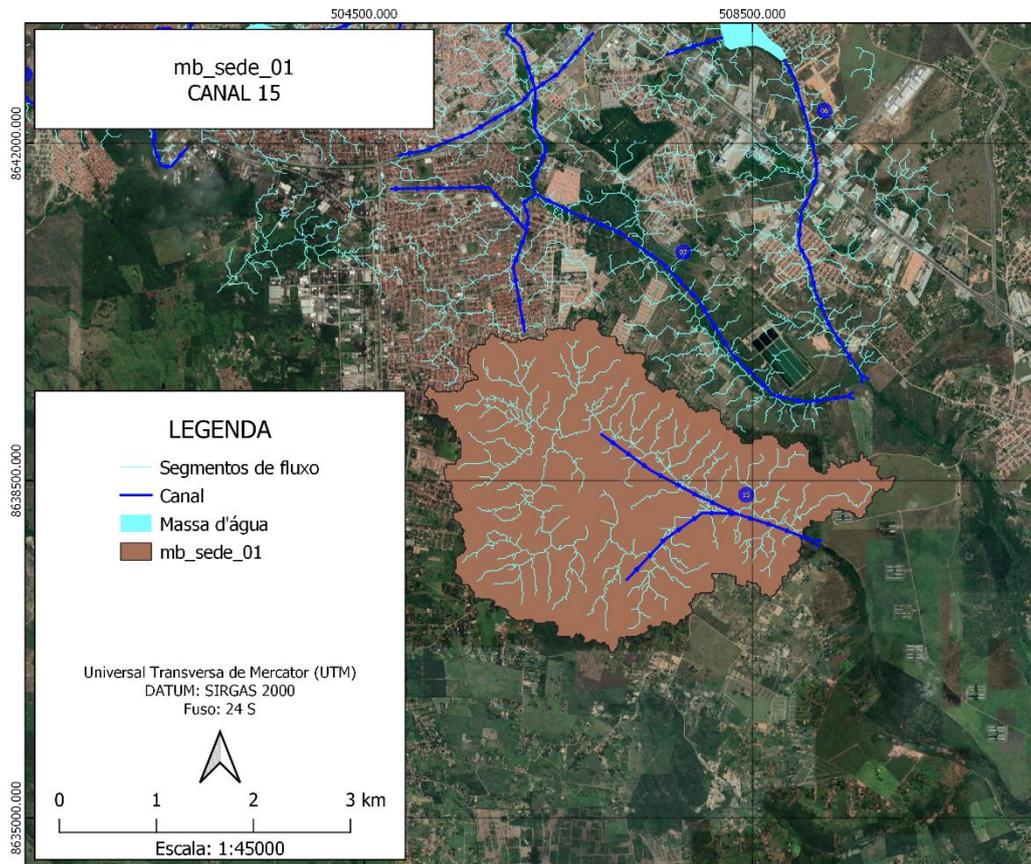
A Figura 182 apresenta o Canal 15, os trechos de canais e, a bacia contemplada, sendo esta a mb\_sede\_01.

Figura 182 – Representação do Canal 15 e microbacia mb\_sede\_01 contemplada.

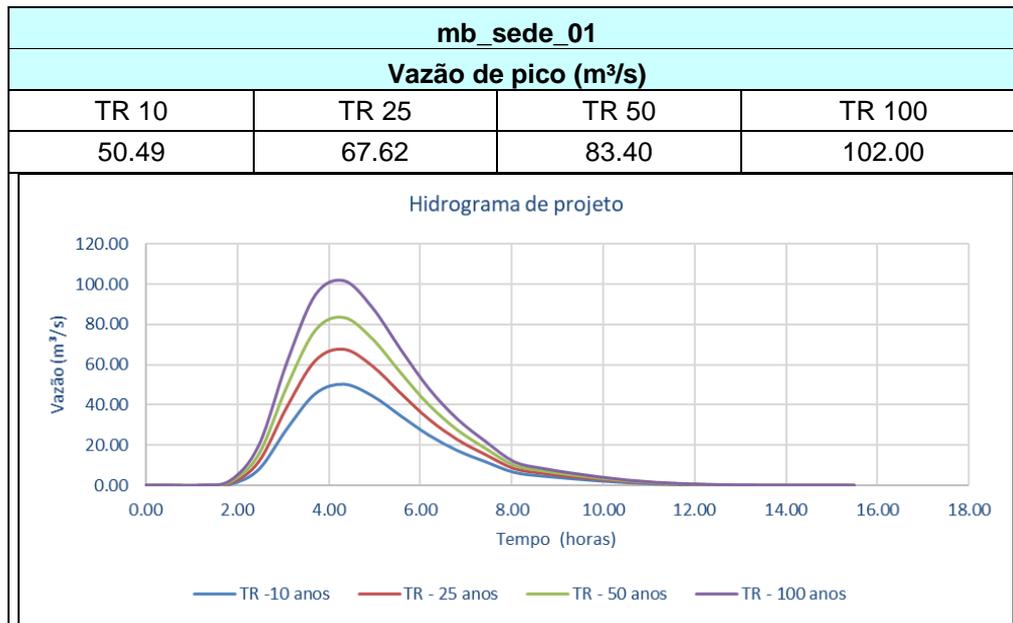
As vazões de pico obtidas como resultado das modelagens hidrológicas realizadas para os tempos de retorno de 10, 25, 50 e 100 anos são apresentadas a seguir pelo Quadro 48, juntamente com os hidrogramas gerados para os respectivos tempos de retorno.

**Quadro 48 – Vazão de pico a partir do Hidrograma de projeto para a microbacia: mb\_sede\_01.**

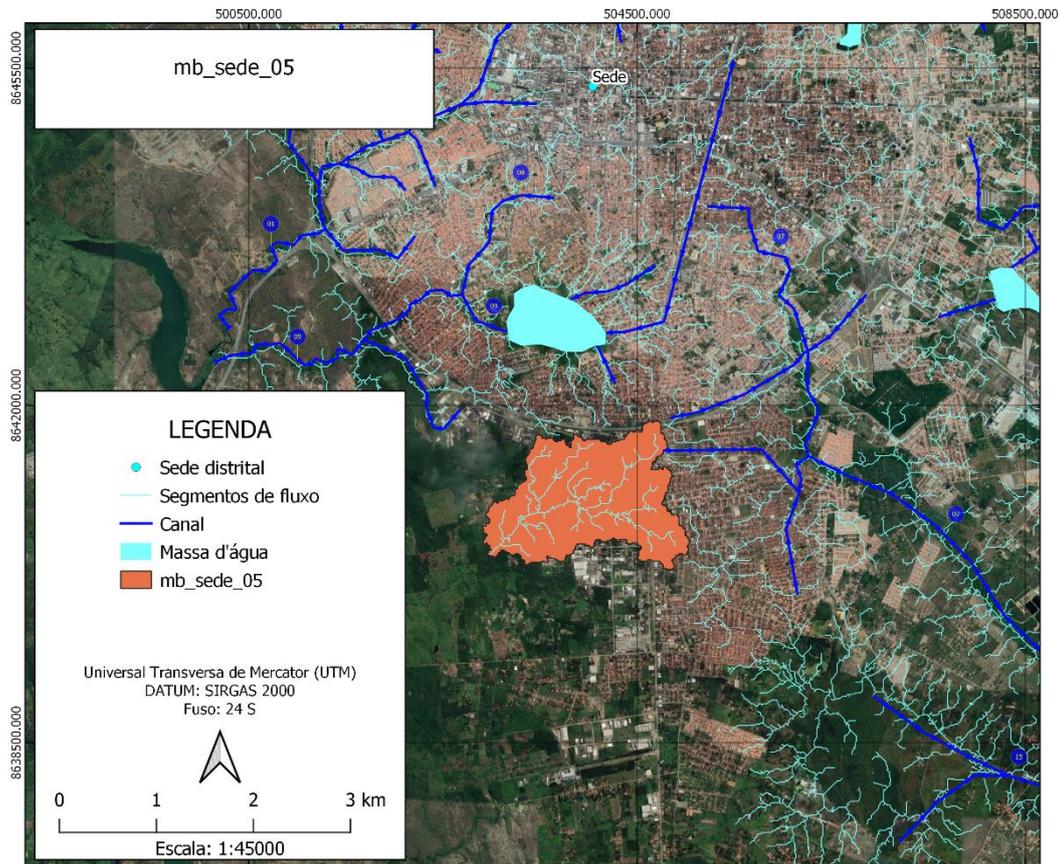
A Figura 183 apresenta a microbacia de código mb\_sede\_05.

Figura 183 – Representação da microbacia mb\_sede\_05 contemplada.
