## Consultoria e Apoio Técnico na Elaboração do Plano Diretor de Drenagem e Manejo de Águas Pluviais Urbanas do Município de Feira de Santana

**Produto P4A – Avaliação Hidrológico-Hidráulica do Cenário Atual**

**Contrato nº 332-2020-08C**

**PDMAPFS-GER-RT-004-R0**

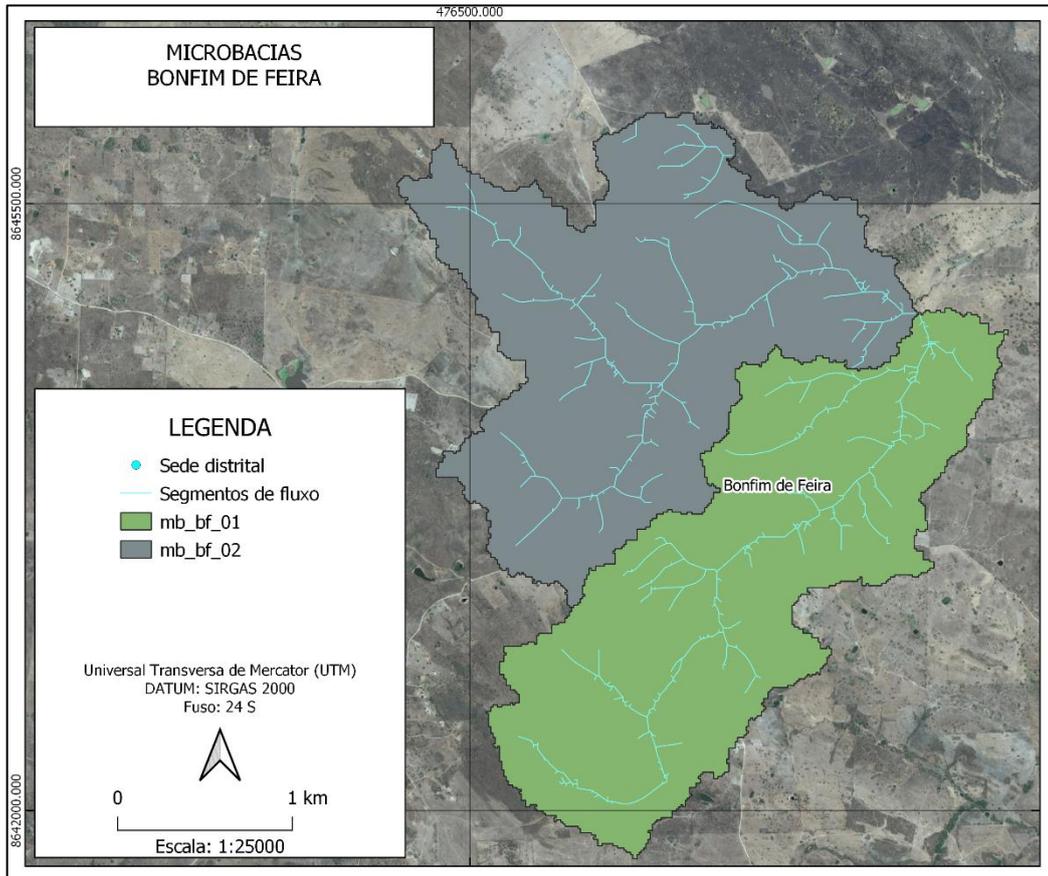
**Figura 184 – Microbacias contempladas no distrito de Bonfim de Feira.**

Neste estudo foram contempladas 2 microbacias para a região urbanizada do distrito de Bonfim de Feira. A Figura 184 apresenta a seguir a distribuição das bacias de estudo e seus respectivos códigos.

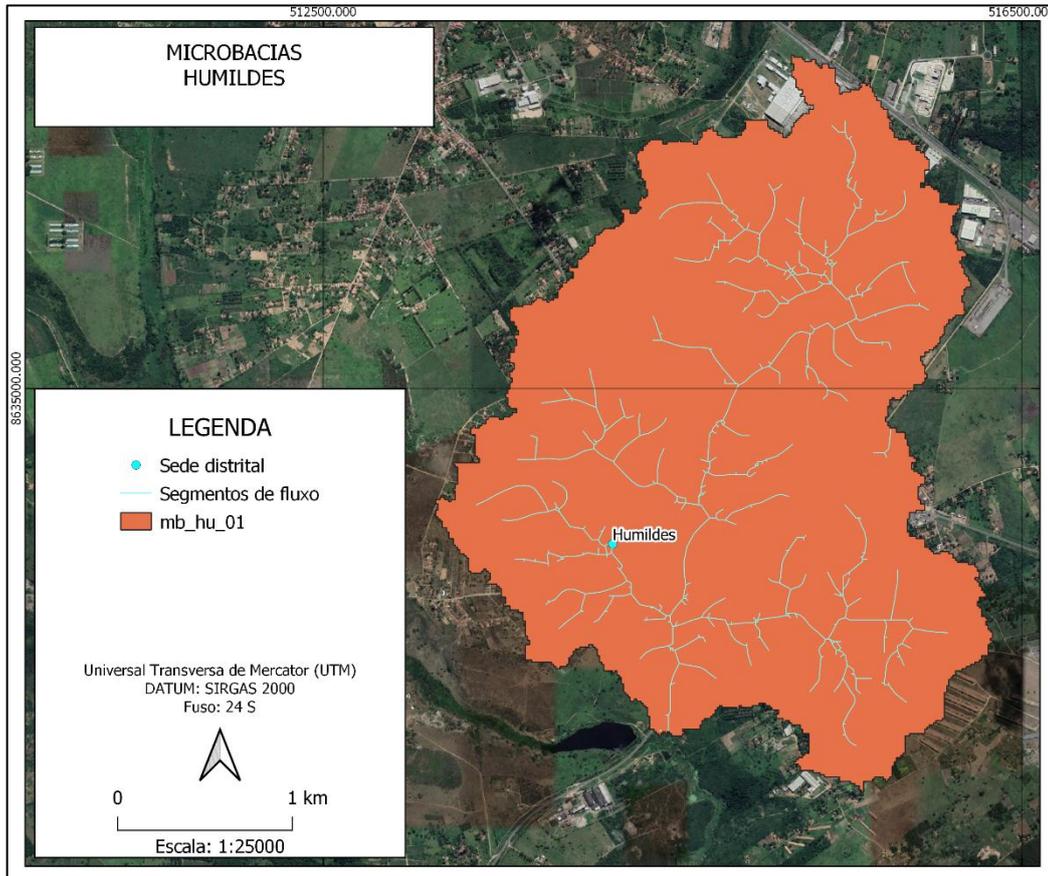
**Figura 185 – Microbacias contempladas no distrito de Humildes.**

Neste estudo foi contemplada 1 microbacia para a região urbanizada do distrito de Humildes. A Figura 185 apresenta a seguir a distribuição da bacia de estudo e seu respectivo código.

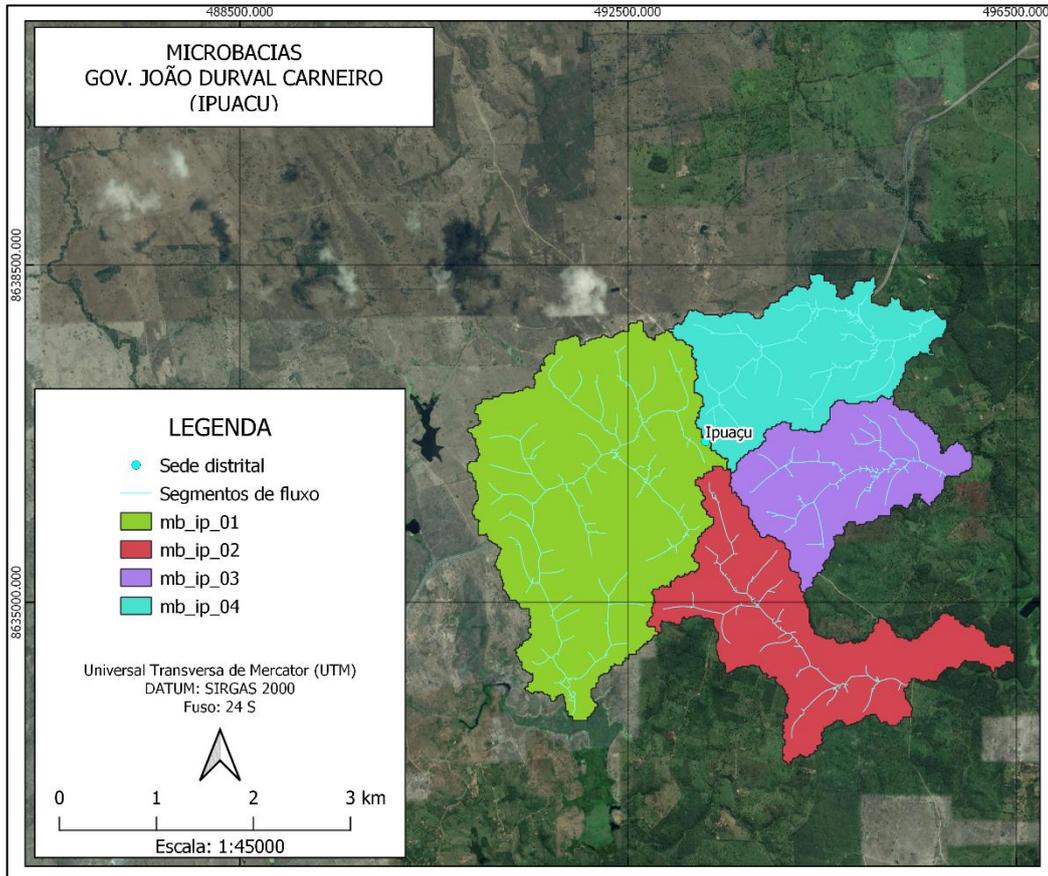
**Figura 186 – Microbacias contempladas no distrito de Ipuacu.**

Neste estudo foram contempladas 4 microbacias para a região urbanizada do distrito de Ipuçu. A Figura 186 apresenta a seguir a distribuição das bacias de estudo e seus respectivos códigos.

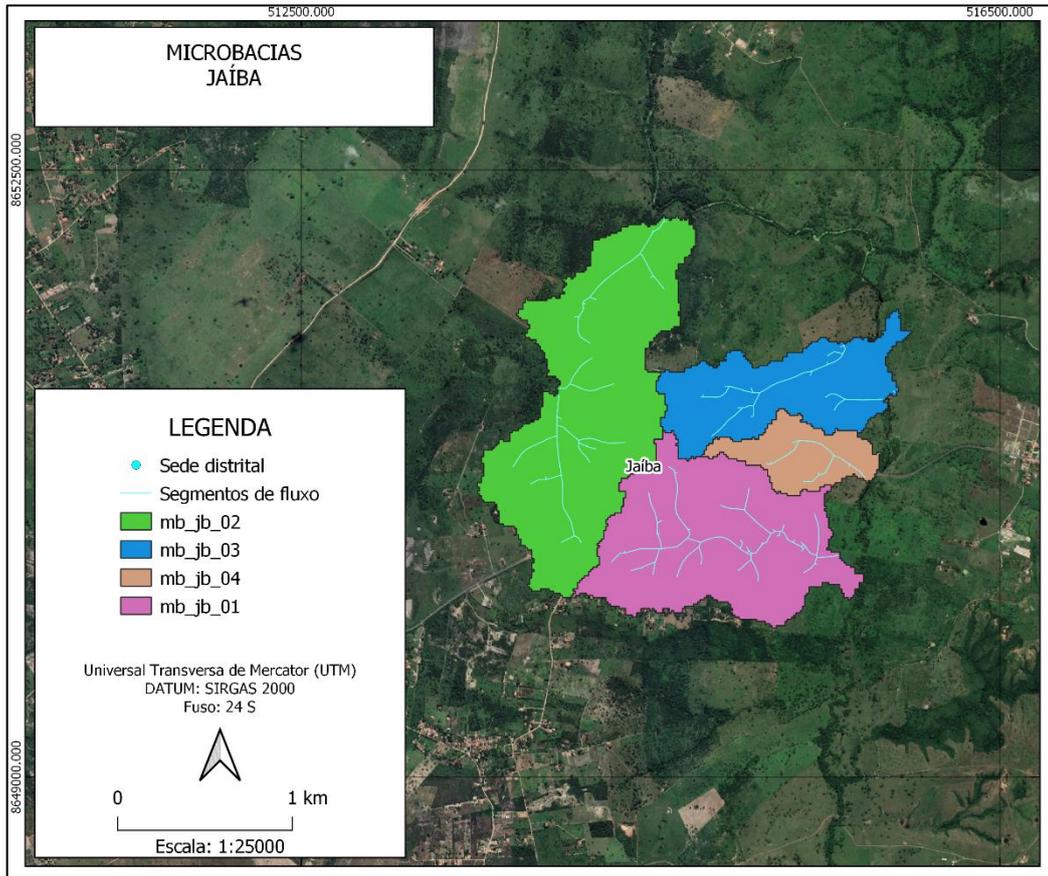
Figura 187 – Microbacias contempladas no distrito de Jaíba.

Neste estudo foram contempladas 4 microbacias para a região urbanizada do distrito de Jaíba. A Figura 187 apresenta a seguir a distribuição das bacias de estudo e seus respectivos códigos.

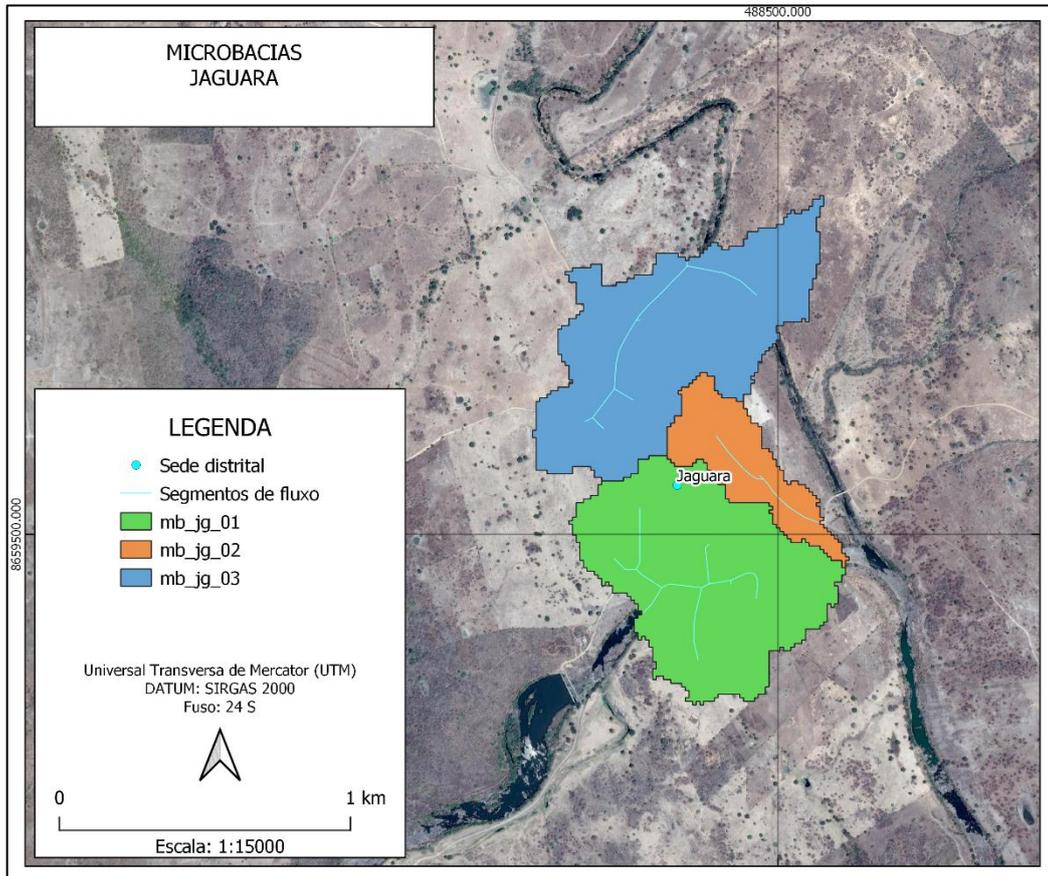
Figura 188 – Microbacias contempladas no distrito de Jaguará.

Neste estudo foram contempladas 3 microbacias para a região urbanizada do distrito de Jaguará. A Figura 188 apresenta a seguir a distribuição das bacias de estudo e seus respectivos códigos.

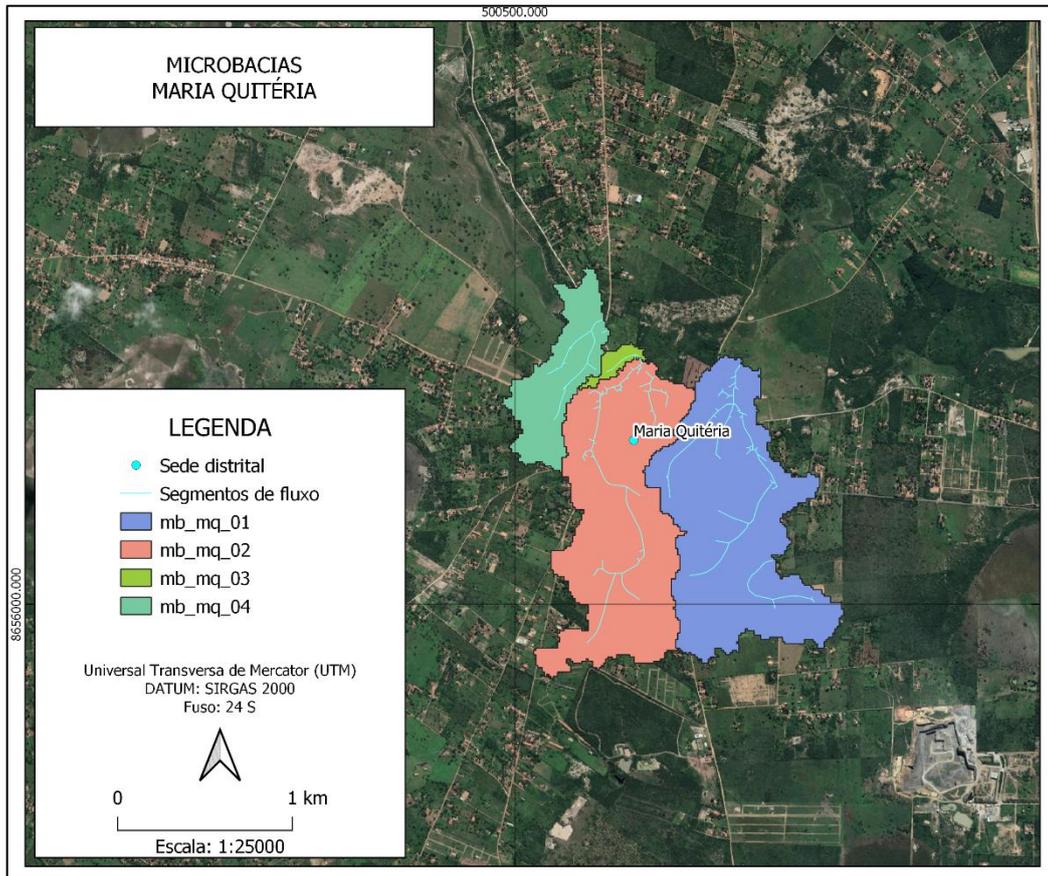
**Figura 189 – Microbacias contempladas no distrito de Maria Quitéria.**

Neste estudo foram contempladas 4 microbacias para a região urbanizada do distrito de Maria Quitéria. A Figura 189 apresenta a seguir a distribuição das bacias de estudo e seus respectivos códigos.

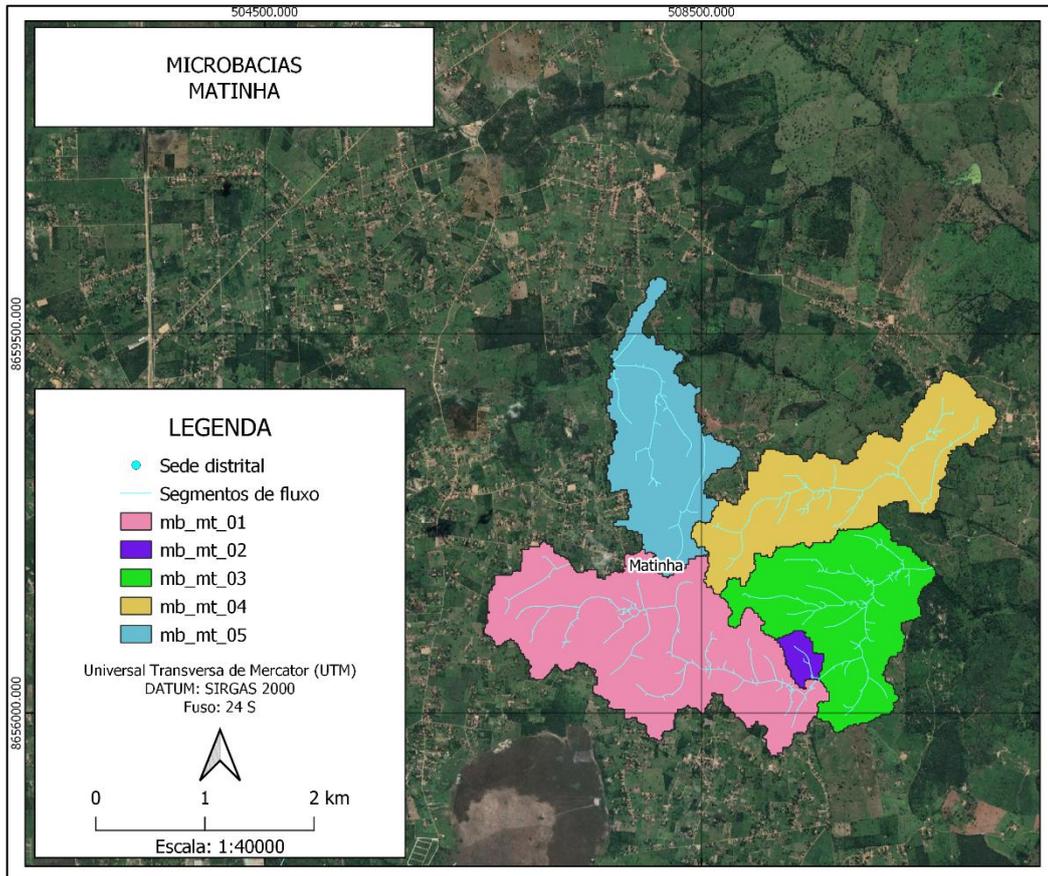
Figura 190 – Microbacias contempladas no distrito de Matinha.

Neste estudo foram contempladas 5 microbacias para a região urbanizada do distrito de Matinha. A Figura 190 apresenta a seguir a distribuição das bacias de estudo e seus respectivos códigos.

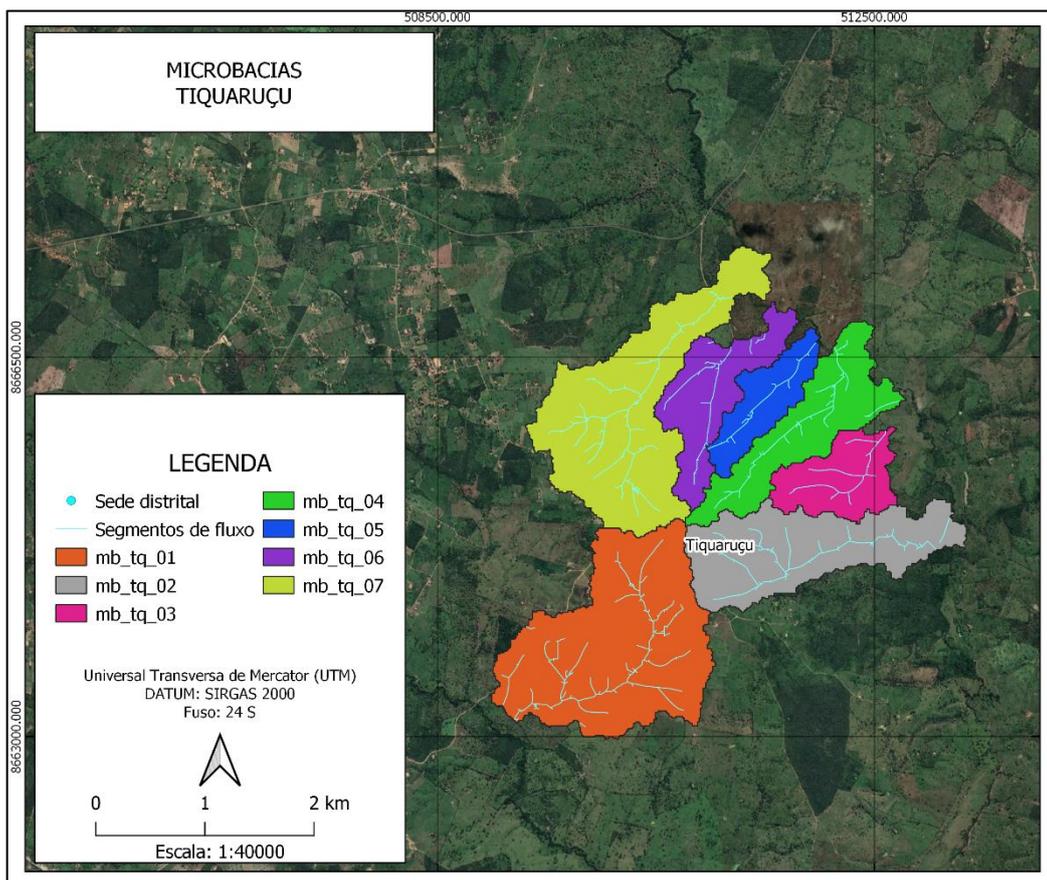
**Figura 191 – Microbacias contempladas no distrito de Tiquaruçu.**

Neste estudo foram contempladas 7 microbacias para a região urbanizada do distrito de Tiquaruçu. A Figura 191 apresenta a seguir a distribuição das bacias de estudo e seus respectivos códigos.

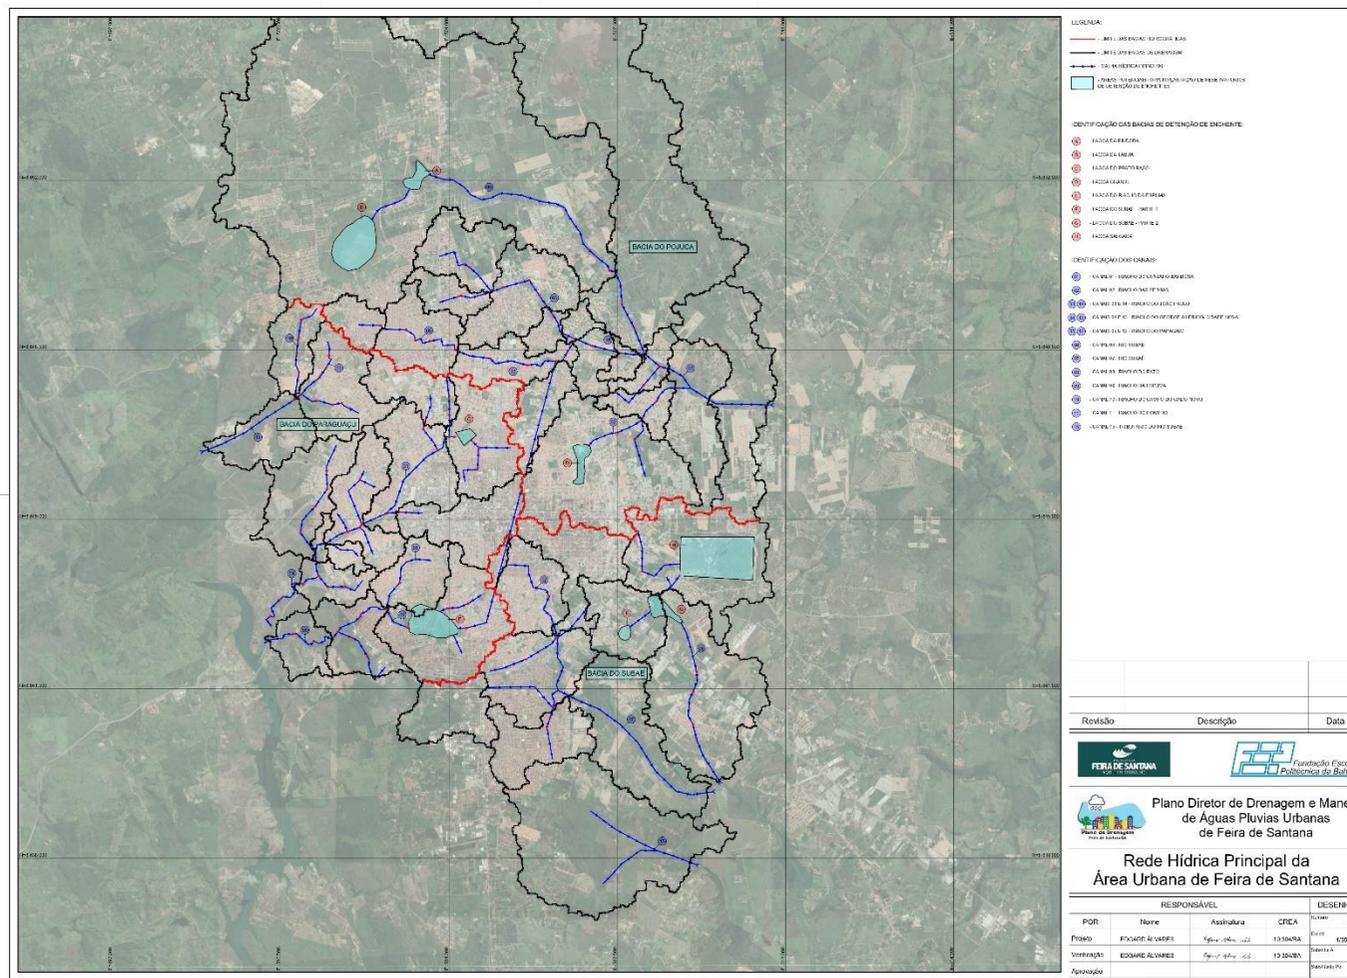
Figura 192 - Delimitação dos perímetros dos limites das bacias hidrográficas de Feira de Santana

Na interpretação do relevo da sede municipal de Feira de Santana observa-se nas imediações do centro da cidade uma elevação do terreno que proporciona seções de cabeceiras das bacias hidrográficas urbanas relacionadas aos Rios Jacuípe, Subaé e Pojuca. Na Figura 192 está apresentada a delimitação dos perímetros dos limites destas bacias hidrográficas, inclusive, também, com a marcação dos traçados da rede hídrica principal localizada no interior delas. Neste desenho também são apresentadas localizações de terrenos onde serão adequados programas de uso do solo como condicionante para implantação de bacias de retenções de enchentes.

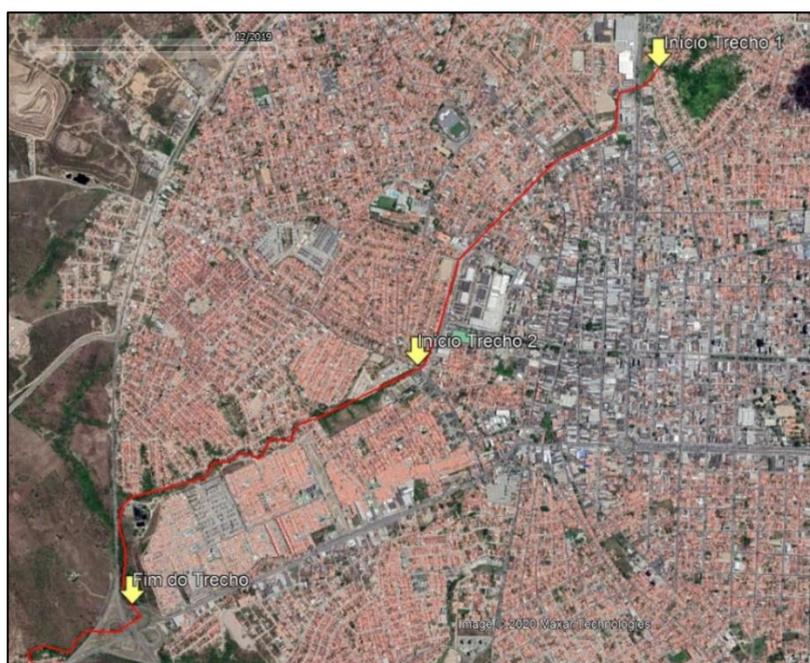
Figura 193 - Vista do traçado do Canal 01.

Na Figura 193 está apresentada a locação esquemática deste canal sobre imagem de satélite.

A análise de campo deste canal indicou um primeiro trecho com seção retangular, todo revestido em concreto e/ou alvenaria de pedras, tendo largura e altura variável durante a evolução do traçado. Até o cruzamento dele com a Av. Tomé de Souza tem extensão de aproximadamente 2,2 km, sendo que a inspeção de campo efetuada definiu que neste trecho a sua seção de escoamento predominantemente funciona à contento na sua maior parte.

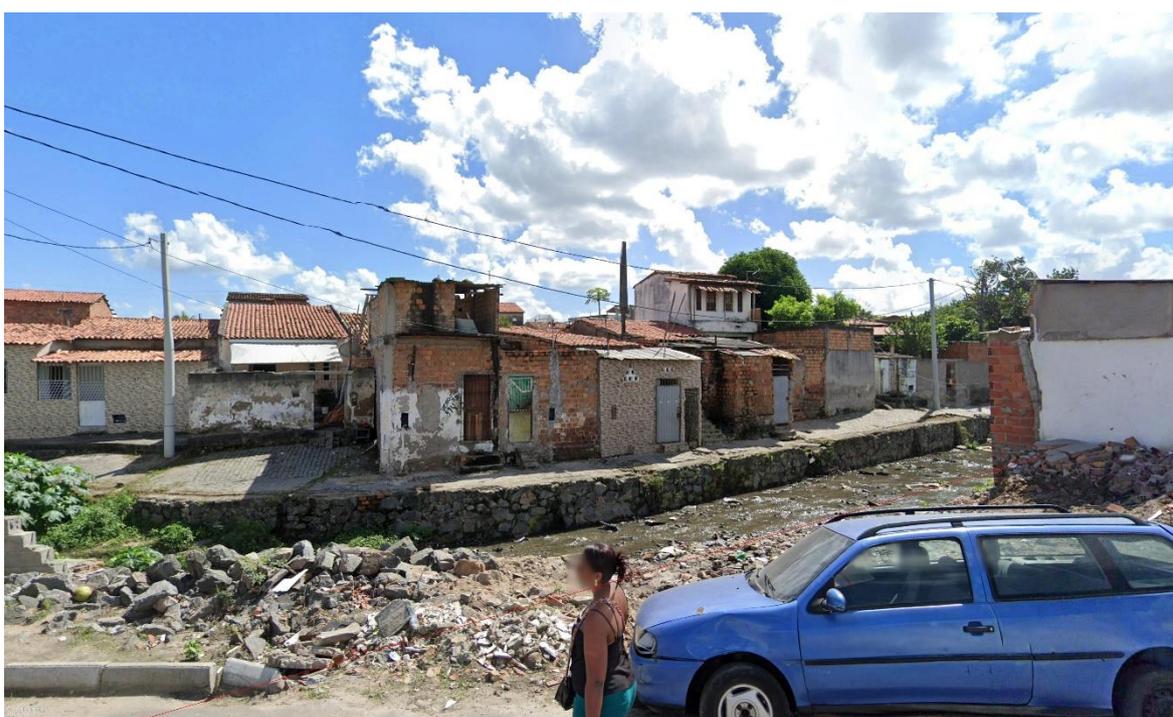
**Figura 194 - Vista da seção de escoamento do canal no trecho próximo da sua interseção com a Av. Tomé de Souza**

- O pontilhão da travessia sob a Av. Tomé de Souza pode estar gerando funcionamento inadequado para montante deste trecho do canal como pode ser observado nos detalhes da Figura 194. Observa-se que os moradores das edificações adjacentes à margem direita do canal elevam as soleiras das suas casas como processo de proteção conta os níveis altos do fluxo em épocas de chuvas intensas;

- No local onde ocorreu a demolição da edificação na Figura 194 está programado o lançamento do sistema de drenagem proveniente da Trincheira do BRT que está localizada no cruzamento das Avenidas Presidente Dutra e João Durval. Este sistema de drenagem será responsável por um acréscimo de área de contribuição de aproximadamente 110,00 ha para esta seção do canal através de reversão de parte da bacia hidrográfica pertencente à bacia do Rio Subaé para esta bacia. Esta nova situação de vazões adicionais precisa ser analisada em estudos seguintes sobre o comportamento da condição operacional do canal neste local.

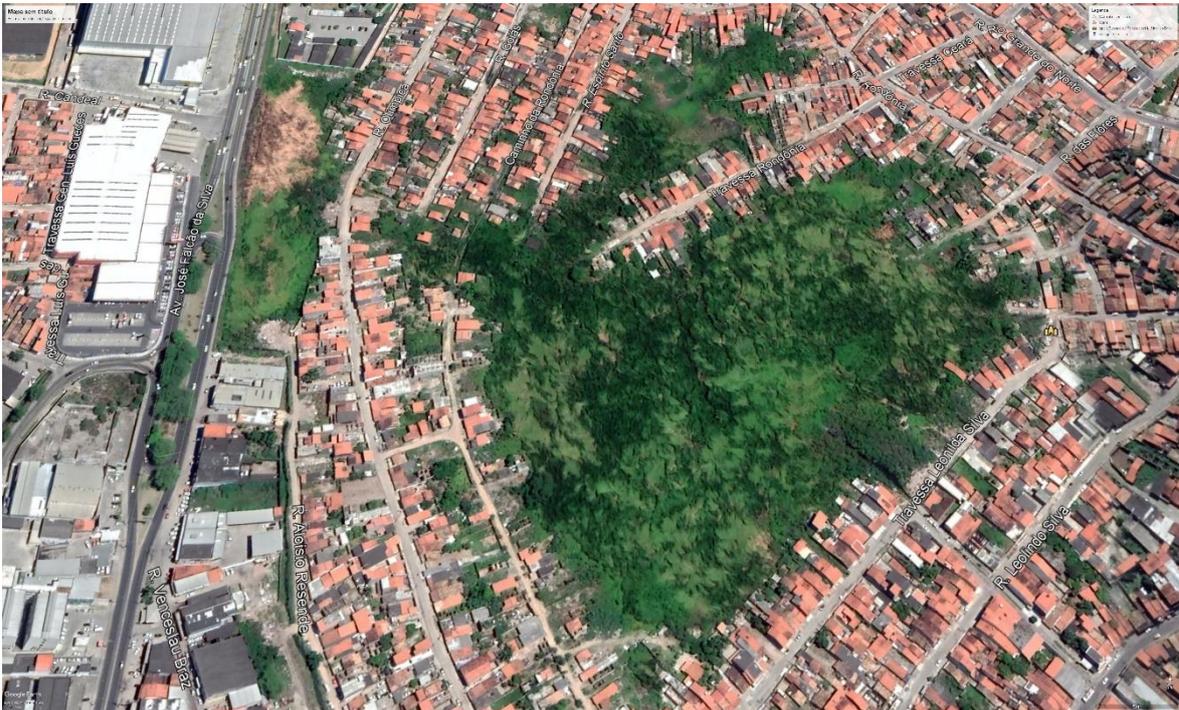
**Figura 195 - Vista da área potencial da Lagoa do Prato Raso para reservatório de detenção de enchentes**

Em complemento a esta análise é importante ressaltar que na seção de montante deste trecho do canal existe a Lagoa do Prato Raso com área de inundação de aproximadamente 4,00 ha, conforme ilustração apresentada na Figura 195. É necessária uma intervenção neste local de modo a estancar que a pressão imobiliária continue a ocupar indevidamente com aterros as áreas do contorno desta lagoa, e também dotar a cidade de um importante equipamento urbanístico para o paisagismo da cidade e para o controle de cheias afluentes ao canal considerando a criação de um reservatório de retenção de enchentes. Ressaltando que isto será muito importante até para atenuação da vazão relacionada à incorporação da parcela de área de drenagem da bacia do Rio Subaé.

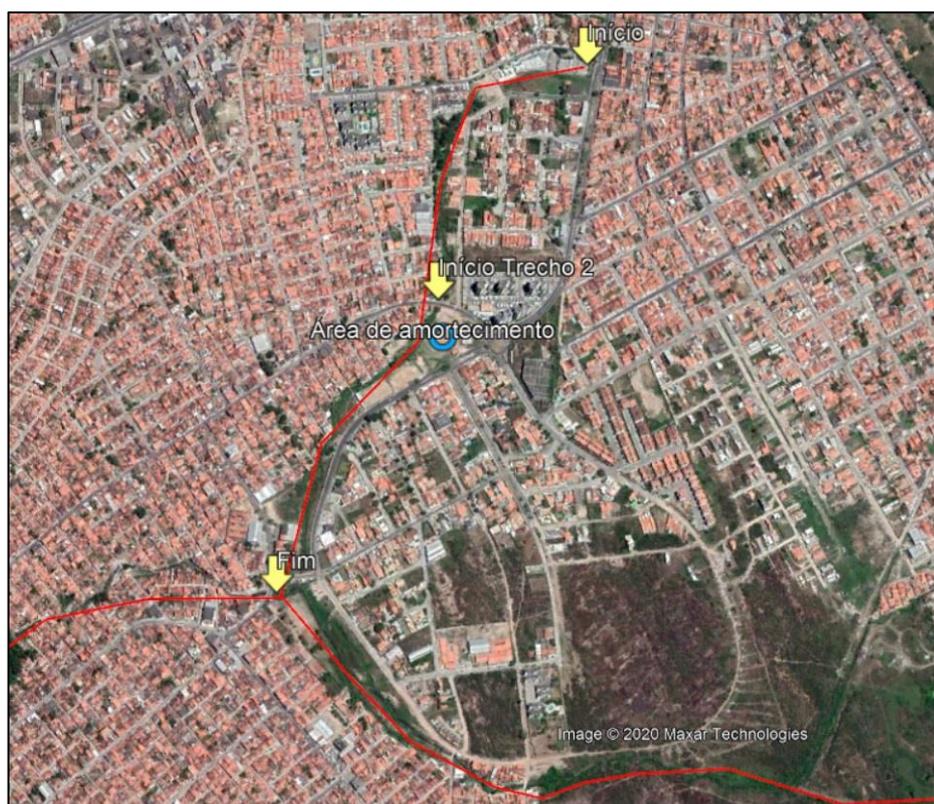
Figura 196 - Vista do traçado do Canal 08.

O Riacho do Fato, identificado como Canal 08, nasce no Bairro Chácara São Cosme, seguindo pelo Bairro Muchila até desaguar no Riacho da Espuma (Canal 09), localizado no Conjunto Feira X. Nesta situação tem extensão de aproximadamente 1,3 km, sendo que o seu traçado está indicado na Figura 196.

A parte inicial deste canal com aproximadamente 0,3 km está construído na forma de uma galeria subterrânea de concreto armado. A parte final com extensão de aproximadamente 1,0 km, ainda opera na forma de um córrego natural, sem revestimento.

No trecho inicial, o canal é composto por uma galeria subterrânea de seção quadrada, de concreto armado, com dimensões estimadas de 2,00 m de largura e de altura, em estado de conservação regular. Em seguida, o canal segue o curso de drenagem natural superficial, sem apresentar nenhum tipo de revestimento nas laterais ou no fundo.

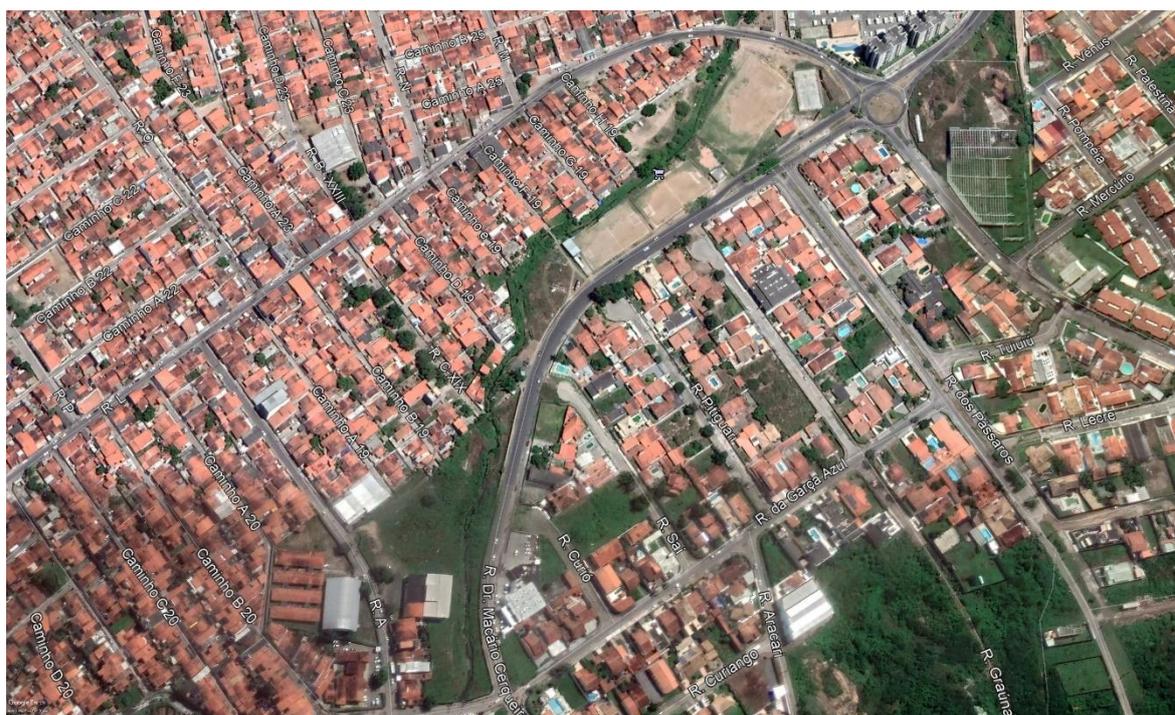
**Figura 197 - Vista do local onde estão instalados os campos de futebol**

O trecho final, com sua seção inicial a partir da interseção do córrego com a Rua L, tem potencial para que seja estudada a implantação de um reservatório de detenção de enchentes em área onde estão construídos três campos de futebol que atendem à comunidade local (ver Figura 197). Esta seria uma questão social cuja relação de benefício com a questão de atenuação de enchentes teria que ser estudada em conjunto com a ação social da Prefeitura e a comunidade local, observando-se que a jusante deste trecho, agora como Canal da Espuma, verifica-se situação adversa no que tange aos processos de escoamento das enchentes.

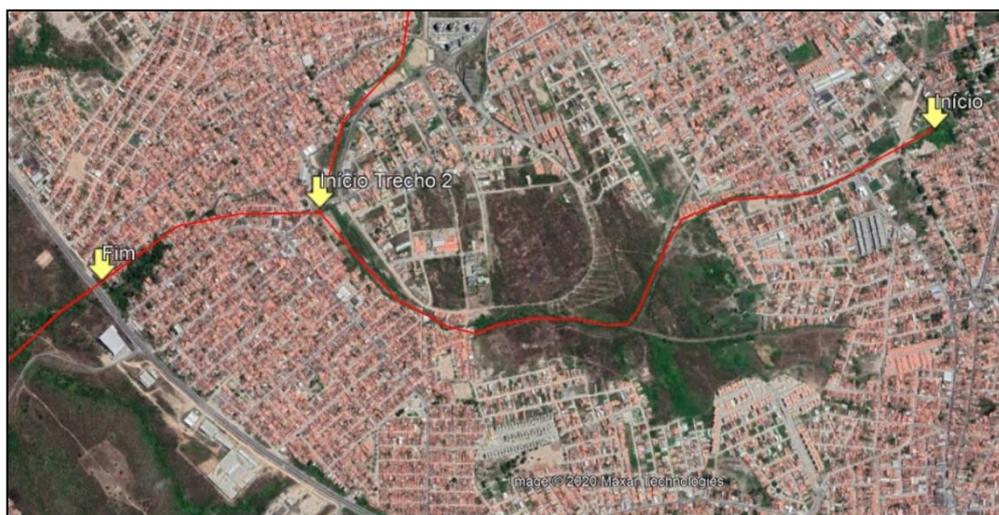
Figura 198 - Vista do traçado do Canal 09

O Riacho da Espuma, identificado como Canal 09, nasce no Bairro Chácara São Cosme, fazendo o lançamento nas margens do Rio Jacuípe em local próximo do lançamento especificado para o Canal 01. Ao todo tem extensão aproximada de 4,8 km, conforme indicado no traçado da Figura 198.

Neste relatório é caracterizado por um trecho de montante, um trecho intermediário e um trecho de jusante.

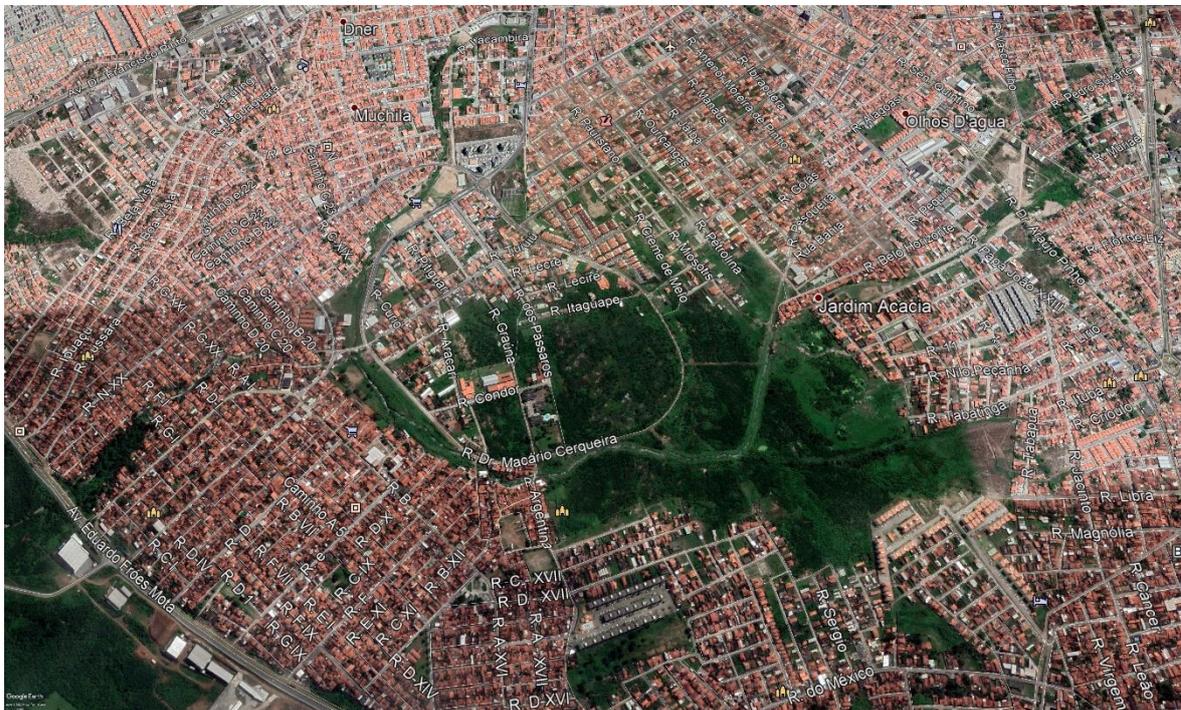
**Figura 199 - Vista das seções dos trechos de montante e intermediário do canal e local para a instalação de um reservatório de retenção de enchentes**

O seu trecho de montante mede aproximadamente 1,9 km, sendo que na sua seção inicial, como pode ser observado na Figura 199, ainda existe uma área de uso potencial para a instalação de um reservatório de retenção de enchente. O término dele está definido no cruzamento com a pista da Rua A.

Predominantemente este trecho de montante possui drenagem com seção de escoamento natural superficial, sem revestimento nas laterais ou no fundo. O leito do canal apresenta sinais de assoreamento e acúmulo de sedimentos, potencializados pela disposição irregular de resíduos sólidos, com presença de vegetação.

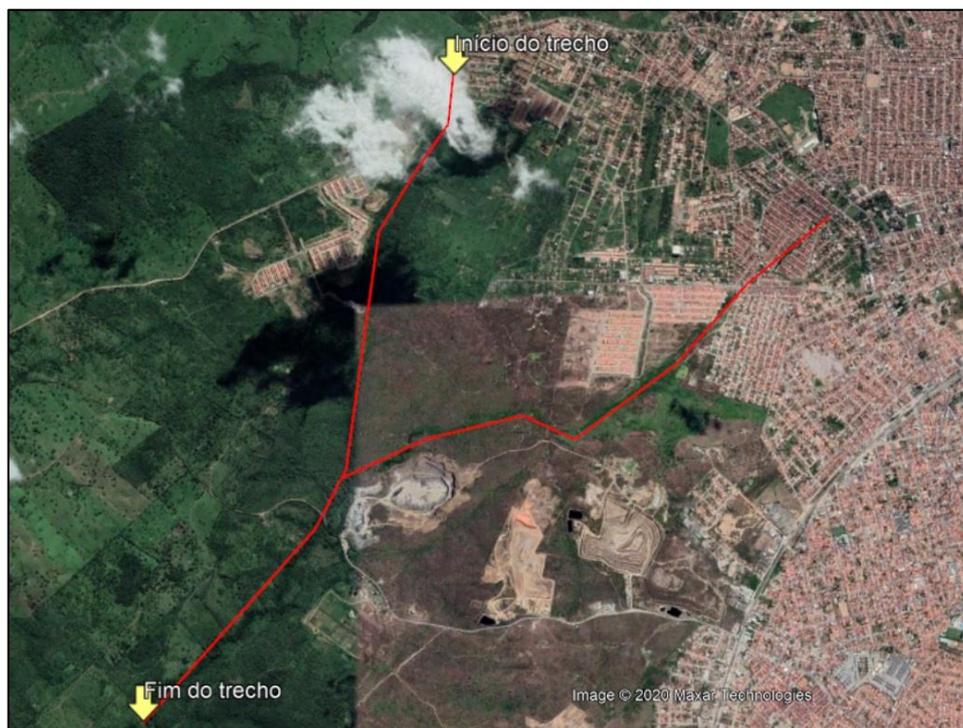
Figura 201 - Vista do traçado do Canal 10.

De maneira geral, as margens do canal encontram-se desocupadas e pouco urbanizadas, sendo observada preservação da vegetação ciliar em ambas as margens. Apenas o seu trajeto inicial encontra-se urbanizado com a presença do matadouro e do condomínio Residencial Campo Belo que está sendo construído respeitando a faixa legal de proteção dele. Até o seu lançamento mede aproximadamente 4,3 km.

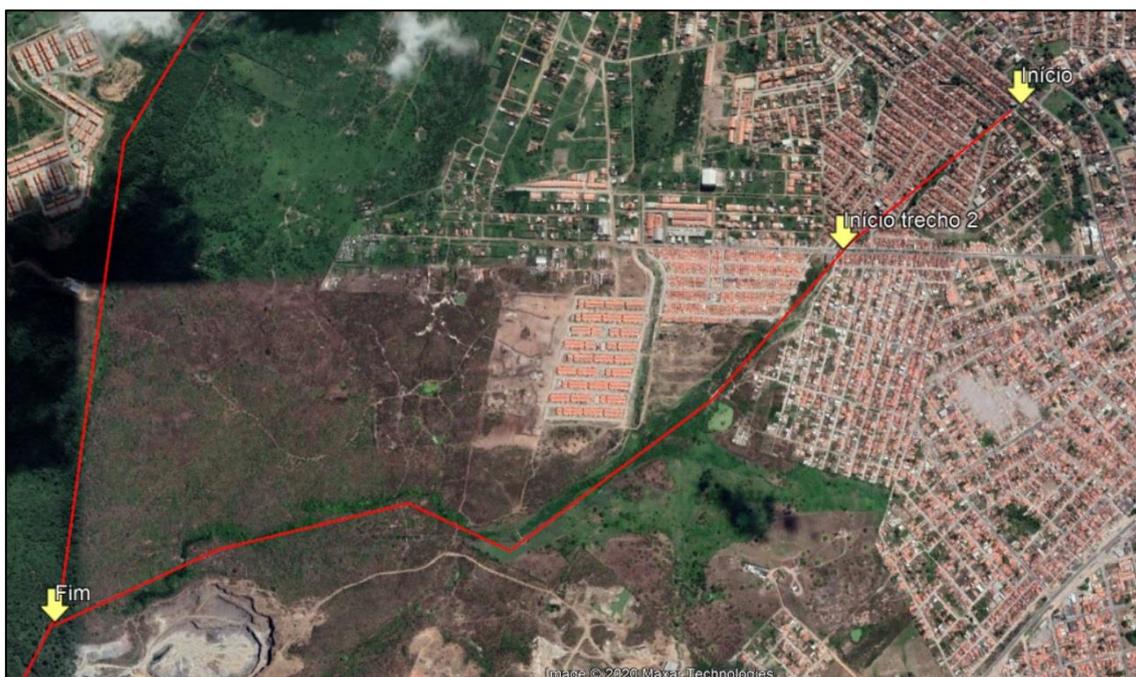
Figura 202 - Vista do traçado do Canal 11.

A seção de montante deste canal está localizada no bairro Gabriela, um dos locais de maior incidência de nascentes da sede Municipal de Feira de Santana, enquanto a sua seção de jusante localiza-se aproximadamente na interseção com a metade do traçado do Canal 10 (Figura 202). A extensão dele é de aproximadamente 3,6 km.

A análise da ocupação urbanística local indica um trecho inicial com extensão de aproximadamente 0,9 km, até a travessia da Avenida Homero Figueiredo, construído com seção retangular com largura estimada de 2,00 m e altura também estimada com 2,00 m. O estado de conservação é considerado como sendo regular, apresentando algumas avarias pontuais, como fissuras e solapamento das alvenarias e superfície do fundo do canal. O leito do canal apresenta sinais de assoreamento e acúmulo de sedimentos.

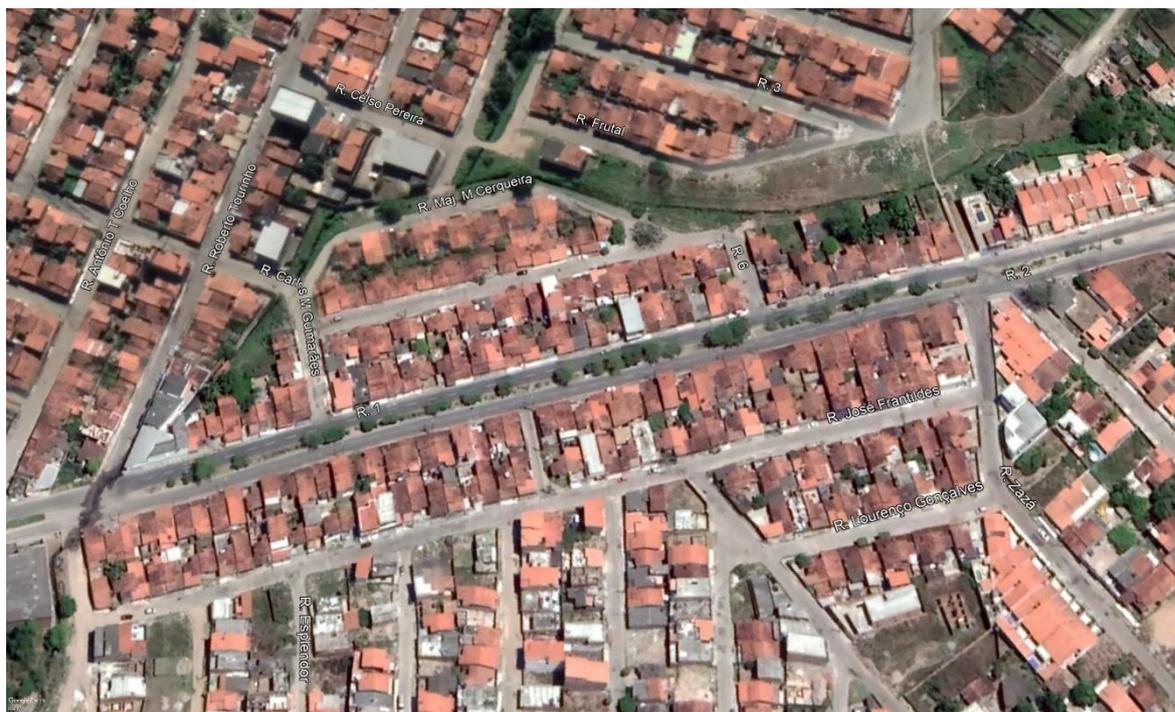
**Figura 203 - Vista da ocupação do traçado do trecho inicial do canal**

Ainda neste trecho observa-se que as margens da maior parte do traçado do canal encontram-se ocupadas com presença de vias urbanas e residências não preservando a vegetação ciliar. A Figura 203 mostra essa particularidade.

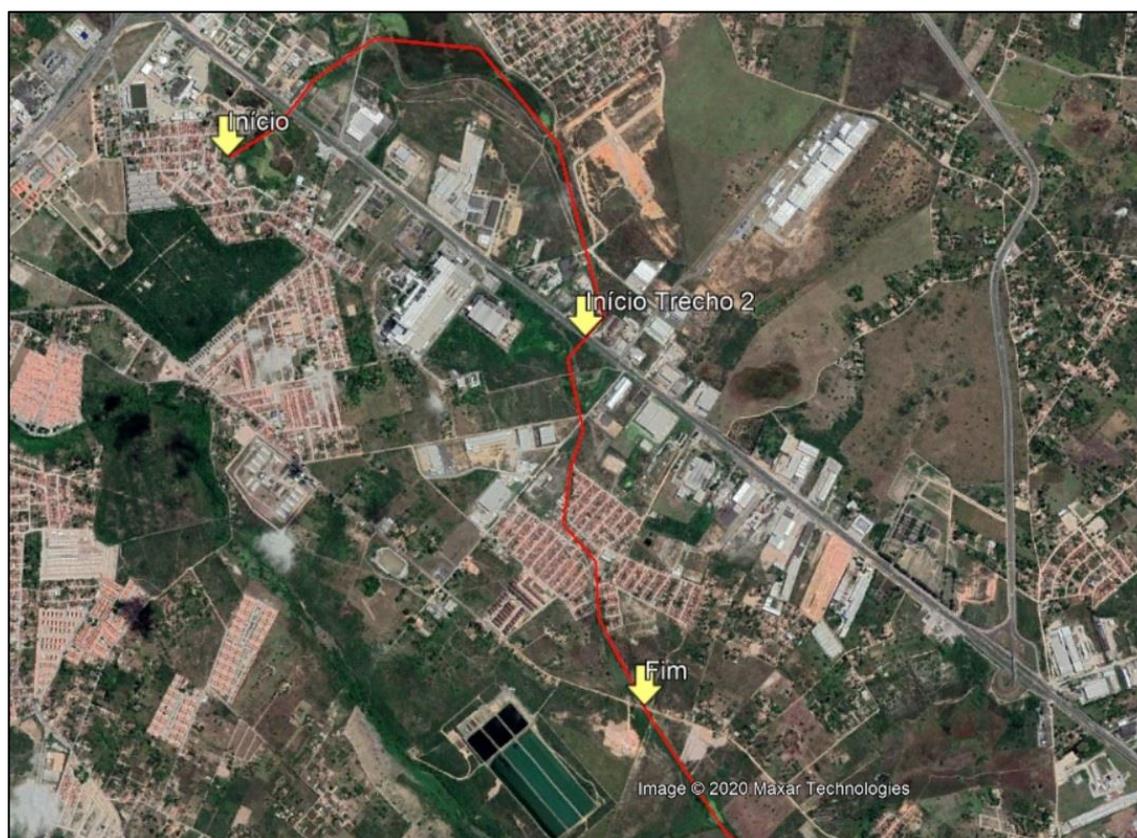
Figura 204 - Vista do traçado do Canal 06.

Este canal, com extensão de aproximadamente 4,8 km, é um dos principais formadores da bacia hidrográfica do Rio Subaé. A localização do seu traçado está apresentada na Figura 204.

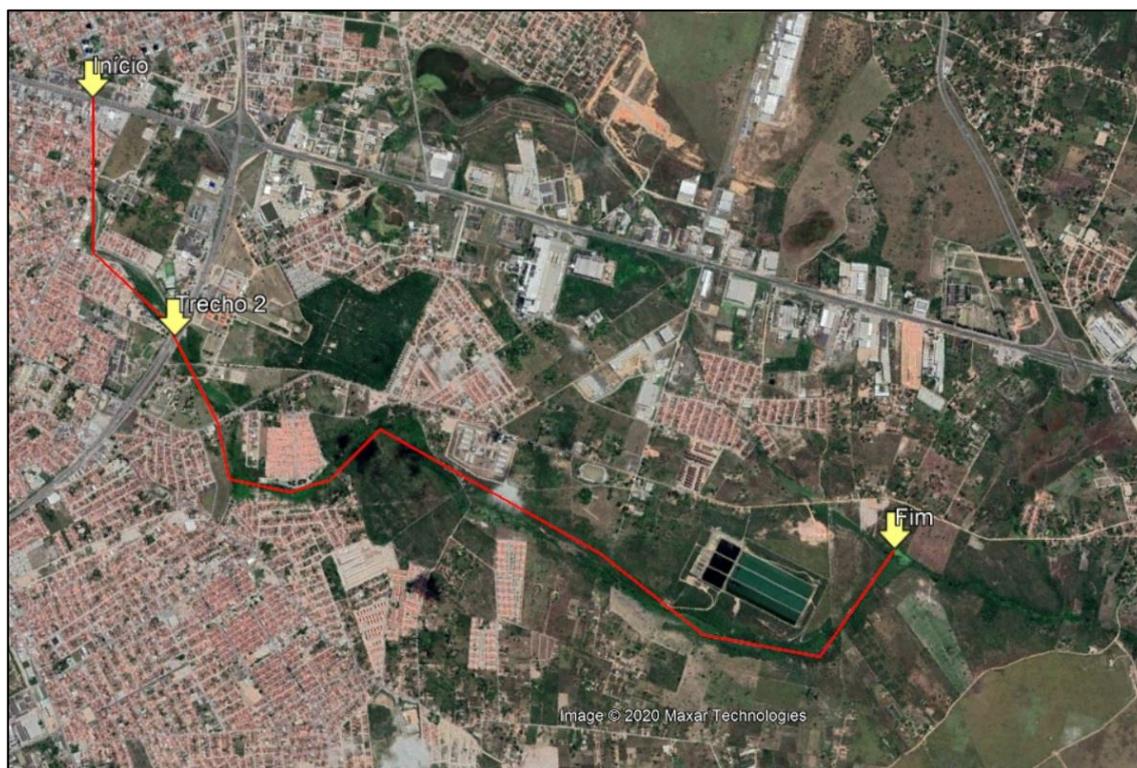
Figura 206 - Vista do traçado do Canal 07.

Este canal, que mede aproximadamente 7,3 km até o seu encontro com o lançamento do Canal 06, tem sua locação de traçado apresentado na Figura 206.

Na sua seção de montante é responsável pela drenagem urbana de parte significativa da cidade, caracterizando seu início na captação do sistema de micro drenagem dos bairros São Domingos e Capuchinhos. Tem início na pista do lado direito da Avenida Presidente Dutra (sentido de Salvador para o centro da cidade), nas imediações da projeção da Rua Rio Tapajós.

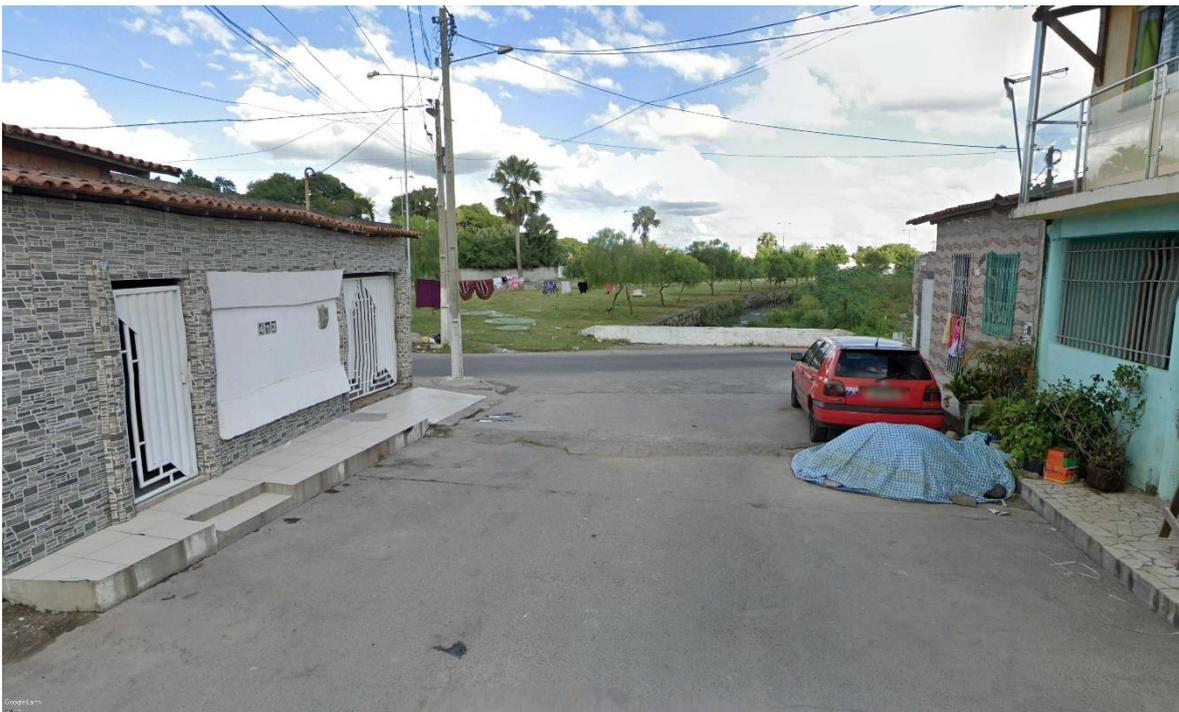
Foram identificados alguns pontos críticos de alagamentos ou situações de transbordamento e inundação de ruas e imóveis, principalmente no ponto de encontro da Rua São Lourenço com a Rua 9, (ver Figura 207) e no ponto que antecede o cruzamento sob o anel de contorno, aparentemente indicando que o bueiro existente tem capacidade insuficiente.

**Figura 207 - Condição de proteção da edificação contra alagamentos do sistema viário observando-se no fundo da foto o canal assoreado.**

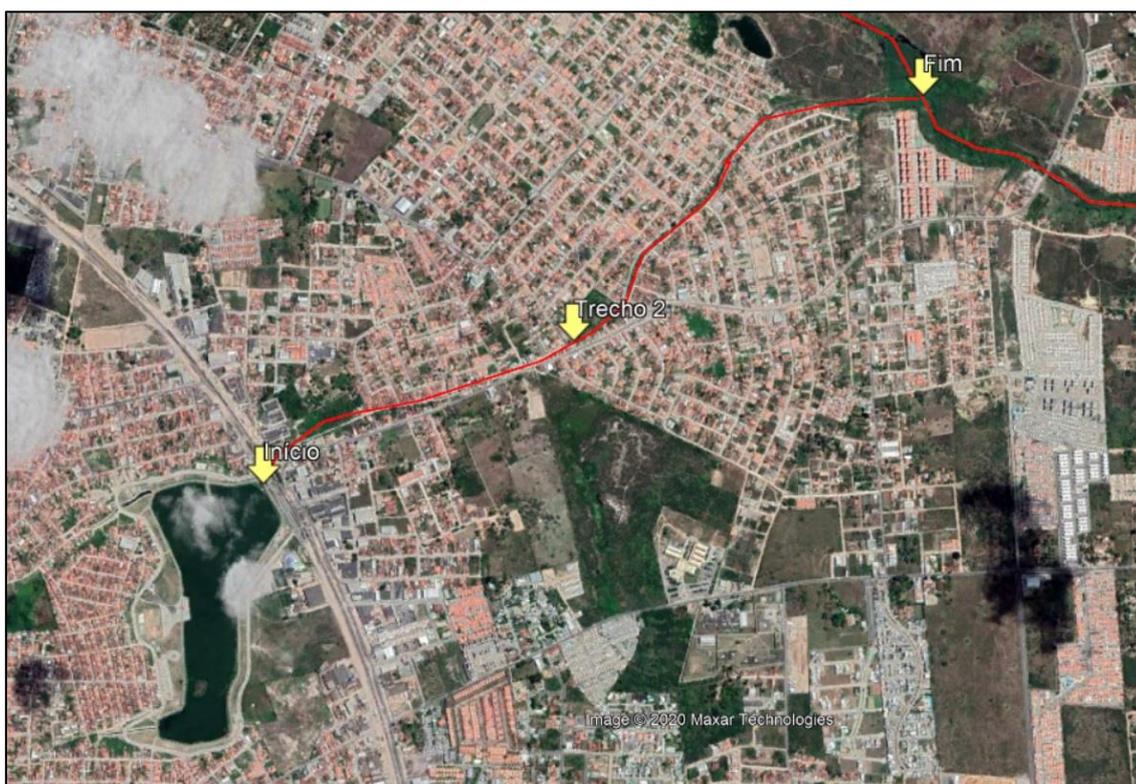
Figura 208 - Vista do traçado do Canal 02.

Este canal, cujo traçado está apresentado na Figura 208, está localizado no bairro Conceição II com sua seção de montante definida no extravasor da Lagoa Grande que é adjacente à pista da Avenida Eduardo Froes da Mota (Anel de Contorno).
