## Consultoria e Apoio Técnico na Elaboração do Plano Diretor de Drenagem e Manejo de Águas Pluviais Urbanas do Município de Feira de Santana

**Produto P4A – Avaliação Hidrológico-Hidráulica do Cenário Atual**

**Contrato nº 332-2020-08C**

**PDMAPFS-GER-RT-004-R0**

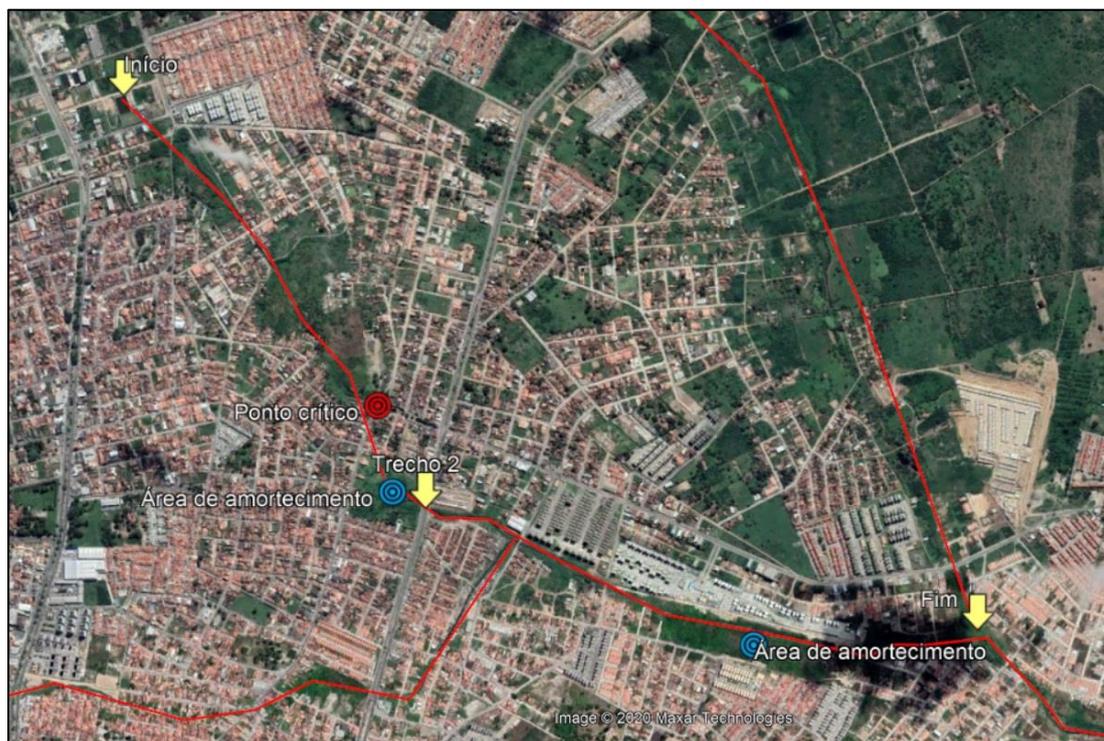
Figura 209 - Vista do traçado do Canal 03 e 14.

A partir da seção de montante, localizada nas imediações da interseção das Ruas Londrina e Portuguesa de Desportos, até o seu entroncamento com o Canal 05 e 12 – Riacho do Papagaio, este canal tem extensão estimada em 4,3 km (Figura 209). A sua bacia de drenagem abrange os bairros Mangabeira e Parque Ipê, caracterizando uma área de expansão da cidade onde está definida uma situação de urbanização intensa.

Nos seus primeiros 0,6 km tem seção retangular, revestida em alvenaria de pedras. Depois, ao lado do prosseguimento da Rua Londrina, segue em condição natural, sem revestimento, com forte presença de esgotos domésticos e de vegetação no seu leito. A seção final deste trecho ocorre na área da Lagoa do Chico Maia que tem potencial suficiente para condicionar a implantação de um reservatório de detenção de enchentes.

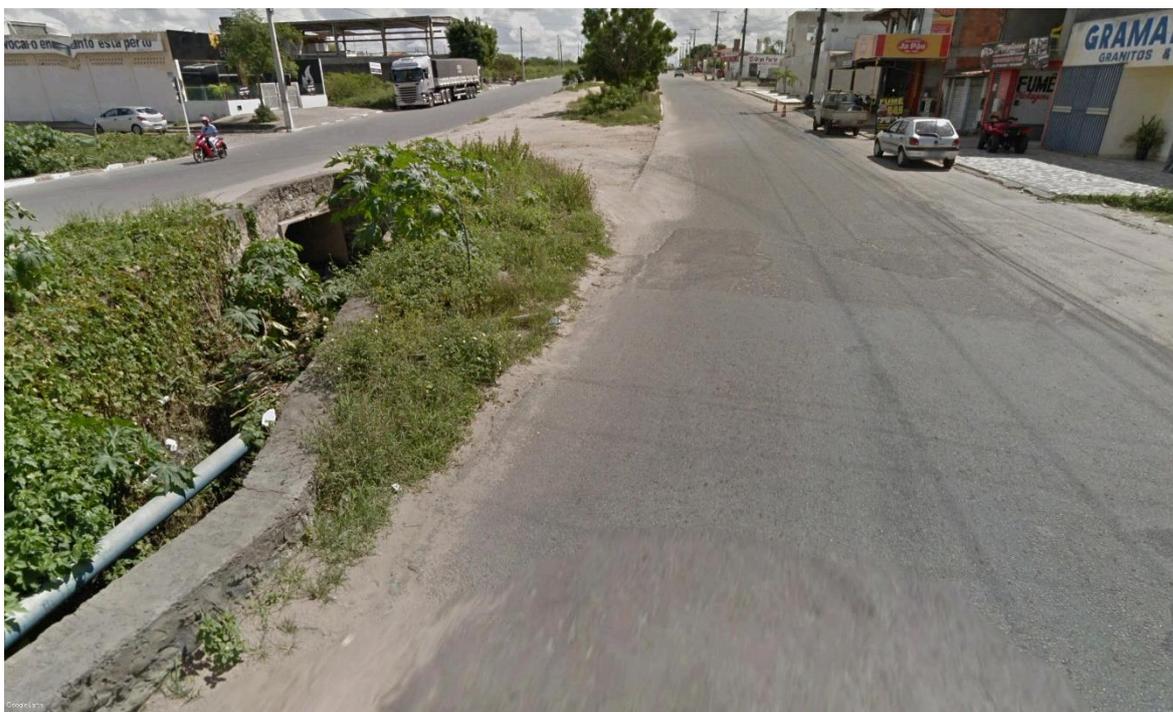
A Figura 210 ilustra a travessia do canal pelas pistas da Avenida Maria Quitéria antes do córrego chegar na Lagoa do Chico Maia. Trata de um processo hidráulico desfavorável ao fluxo da passagem das enchentes por conta das duas deflexões horizontais abruptas do traçado do canal em espaço tão curto (que inevitavelmente devem gerar perdas de cargas localizadas excessivas), e da presença de uma tubulação e de vegetação que devem interferir nas facilidades de escoamento das águas pluviais.

**Figura 210 - Condição da travessia do canal pelas pistas da Avenida Maria Quitéria**

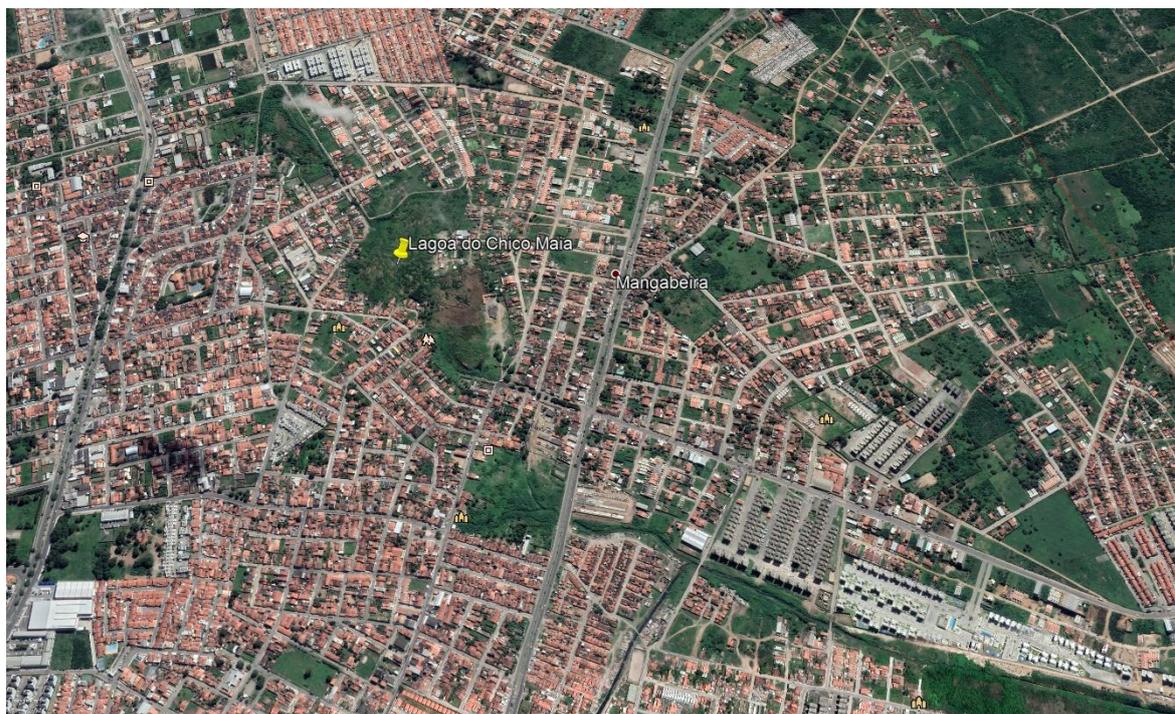
Figura 211 - Vista aérea do local da Lagoa Chico Maia

A Figura 211 mostra uma visão da área da Lagoa do Chico Maia, observando-se dois locais sequenciais onde pode ser programada a implantação de um reservatório interligado de retenção de enchentes. Observa-se, também, que existe um processo contínuo de tendência de ocupação das margens destas lagoas que precisa ser estancado para viabilizar o uso que está sendo recomendado.

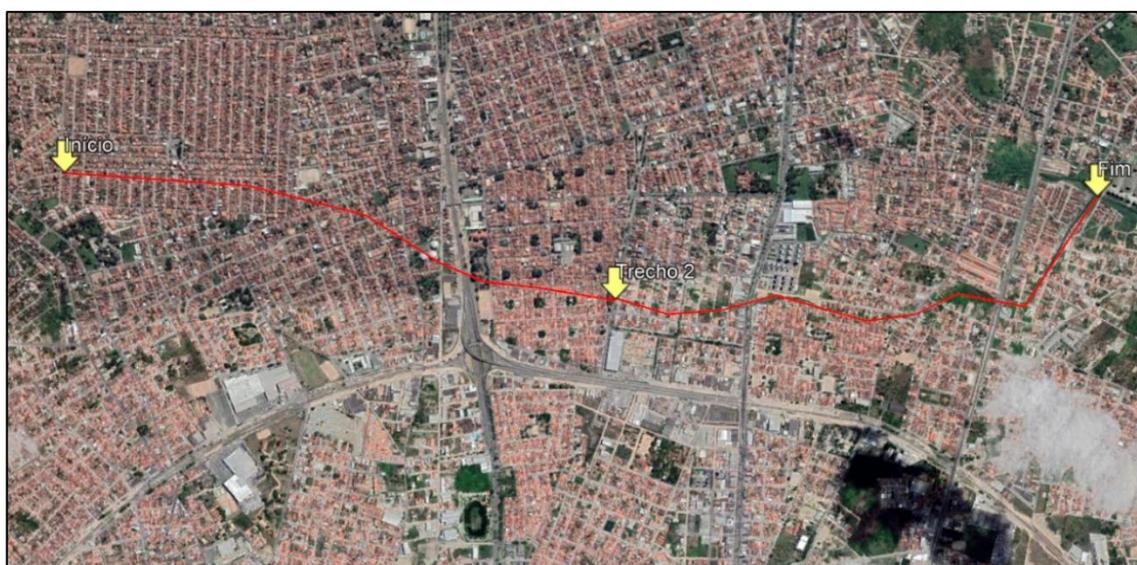
Figura 212 - Vista do traçado do Canal 04 e 13.

Até a sua interseção com o Canal 03 e 14 – Riacho do João Paulo este canal tem extensão de aproximadamente 5,0 km, drenando principalmente os bairros de Pamplona e de Cidade Nova. Na Figura 212 está apresentado o seu traçado esquemático.

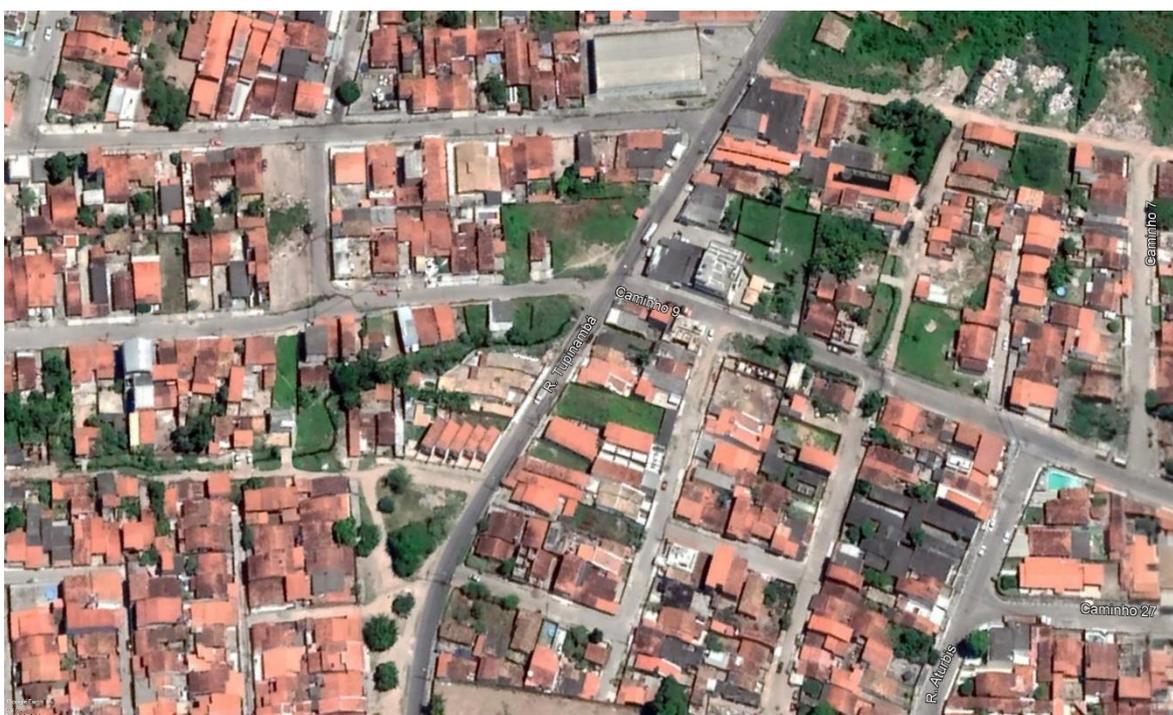
**Figura 213 - Vista aérea de trecho do canal**

A partir da travessia da Avenida Maria Quitéria o canal passa a seguir em trecho natural, sem revestimento, apresentando sinais de assoreamento e acúmulo de sedimentos, com disposição de resíduos sólidos, presença de vegetação nas margens e leito do riacho. No entanto, o trecho que segue após a Av. Maria Quitéria, sem canalização, encontra-se mais comprometido pelos impactos descritos acima. A Figura 213 com o canal sem espaço, confinado entre edificações, é ilustrativa da situação atual. A caracterização da inspeção de campo é que neste trecho a ocorrência de alagamento é constante em época de chuvas intensas.

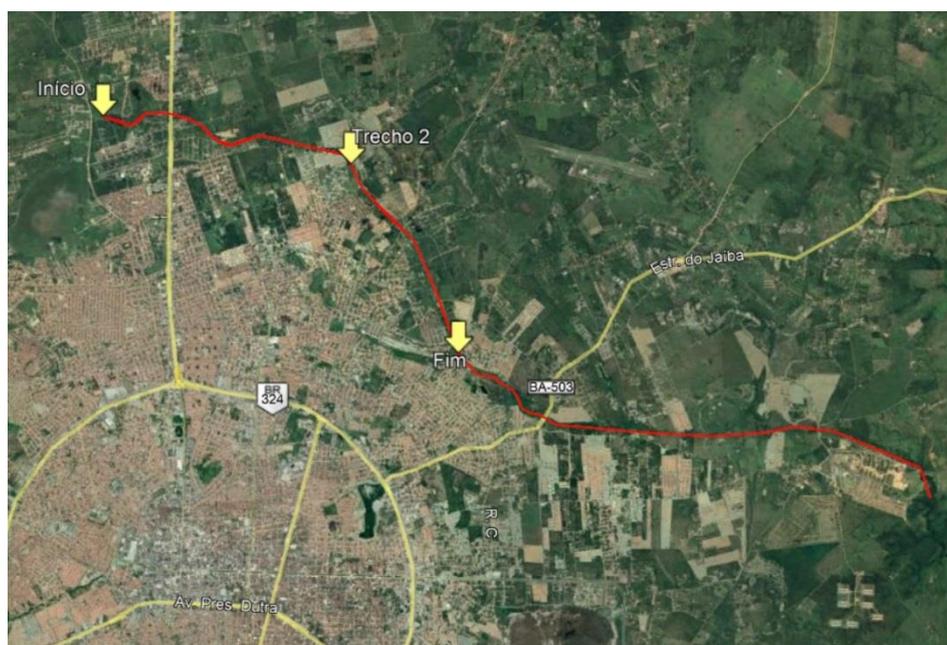
Figura 214 - Vista do traçado Canal 05 e 12 – Riacho do Papagaio

Após a confluência com o Riacho João Paulo, prevalece com o nome de Riacho do Papagaio. No encontro com o Riacho das Pedras, oriundo da Lagoa Grande, o nome dele passa para Riacho das Pedras, até chegar na Lagoa do Berreca. A partir desse trecho passa a ser denominado Riacho de São Roque, seguindo até desaguar no rio Pojuca. A Figura 214 caracteriza este traçado.

Conforme pode ser observado na imagem da Figura 214 o traçado deste canal é definido como dispositivo responsável pela drenagem pluvial de vasta área de expansão norte da cidade. Predominantemente apresenta a forma de uma drenagem natural superficial, não canalizado, sem apresentar revestimento nas laterais ou no fundo. Assim, é composto apenas pelos taludes vegetados e o leito natural.

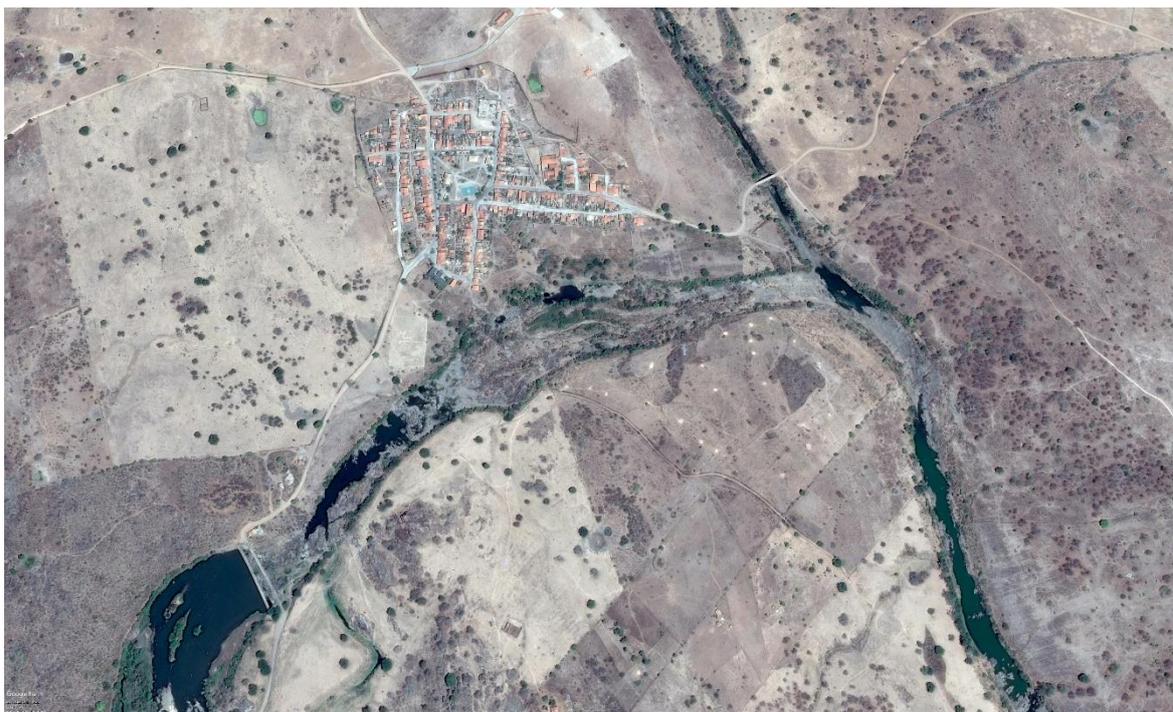
Conforme pode ser observada na Figura 216, a questão da drenagem local é caracterizada pela proximidade do perímetro urbano com o leito dos dois rios, para onde as contribuições pluviais superficiais do distrito são drenadas através das vertentes naturais do relevo.

Digno de nota neste local é a existência da Barragem de Jaguará, no rio Jacuípe, com a distância do seu barramento até o centro do distrito medindo apenas 0,65 km. Trata-se de uma barragem de nível que foi construída através de um convênio entre a Companhia de Desenvolvimento e Ação Regional (CAR) e Associação Distrital Jaguará, em 2001. Em razão da magnitude da sua vazão de cheia afluyente segundo o “Relatório de Segurança de Barragens (RSB) de 2017”, produzido pela Agência Nacional de Águas e Saneamento Básico (ANA), a Barragem de Jaguará apresenta alto risco e por isso deverá ser fiscalizada continuamente pelos respectivos órgãos responsáveis da União, estados ou municípios.

**Figura 216 - Vista aérea do distrito e da barragem de montante**

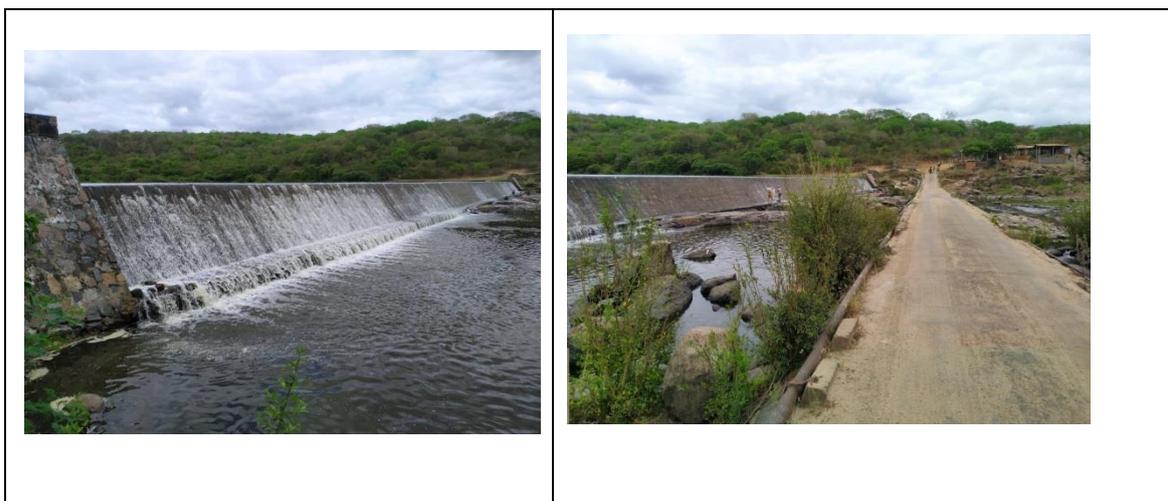
Na Figura 217 está apresentada uma visão da barragem e da pista de acesso ao distrito que periodicamente é alagado porque seu dispositivo de passagem do fluxo das enchentes não tem a capacidade requerida para tanto.

**Figura 217 - Vista da barragem e da via de acesso ao distrito à jusante.**

Os bueiros existentes sob a passagem do rio pela via de acesso à cidade são compostos por três galerias retangulares com dimensão estimada de 3,00 m de largura e 1,00 m de altura, tendo mais seis manilhas com diâmetro de 0,80 m e mais três com diâmetro de 2,00 m.

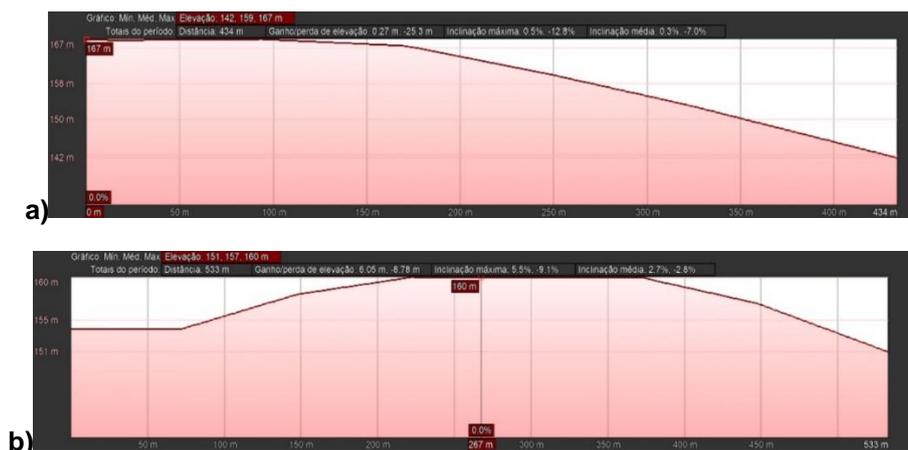
A sede do distrito predominantemente está localizada em cotas altimétricas mais elevadas que as dos leitos dos dois rios, conforme pode ser observado na Figura 218.

**Figura 218 - Perfis de elevação da área urbana da sede de Jaguará: a) Norte-Sul e b) Leste-Oeste**

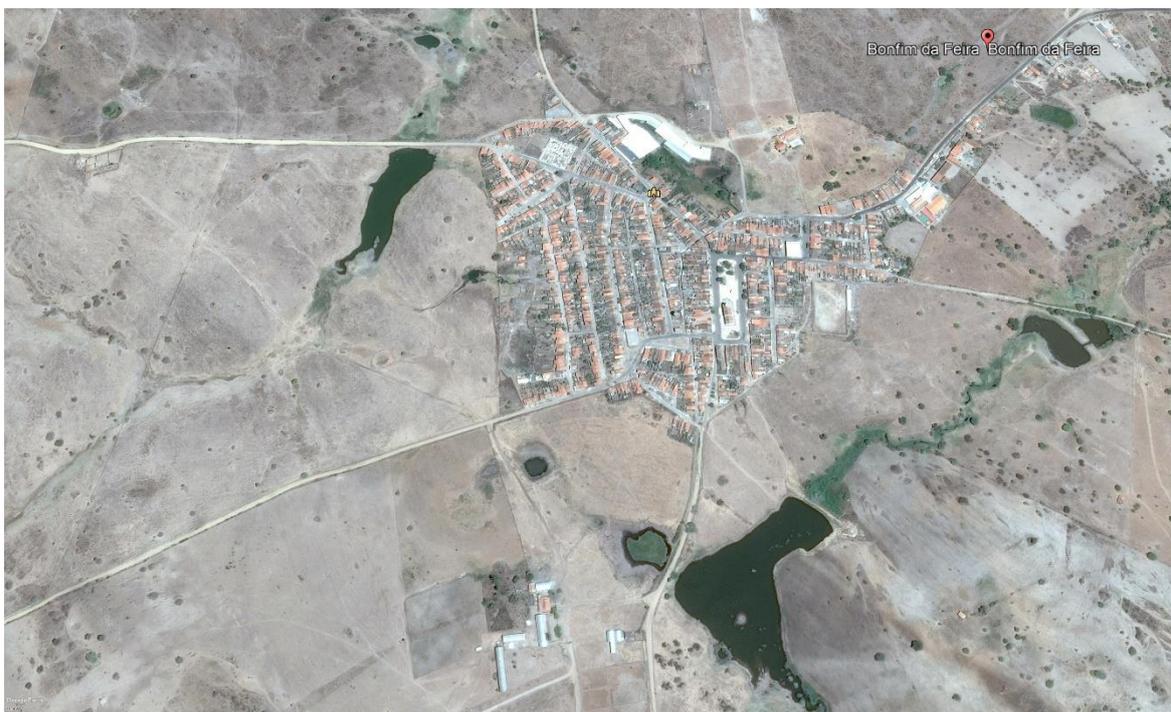
Diversos rios intermitentes são tributários do ribeirão do Cavaco e dos riachos supracitados, com período principal de escoamento durante a estação chuvosa. Na Figura 219 observa-se que no contorno deste distrito são observadas lagoas integrantes do sistema de macrodrenagem local.

**Figura 219 - Vista das lagoas no contorno da área do distrito.**

As principais lagoas identificadas foram, na vertente Sul, as lagoas do Arquimínio, Péleve e do Arcanjo, enquanto a lagoa do Bomba drena a vertente Oeste.

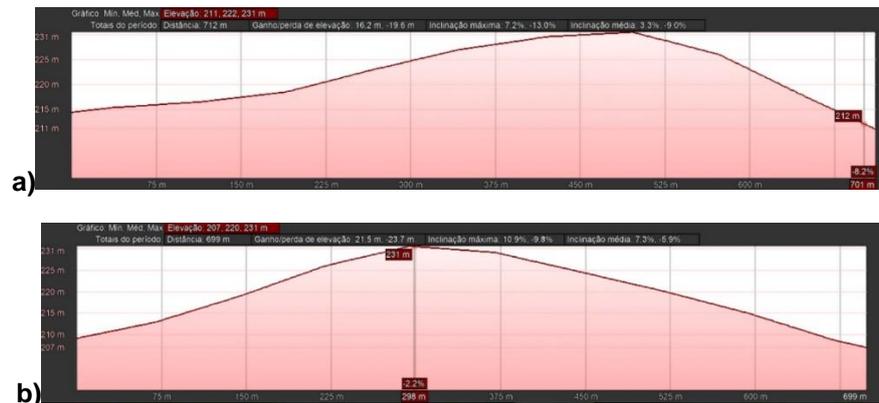
A sede do distrito está localizada em um sítio de cotas mais elevadas que as das lagoas, formando vertentes de escoamentos superficiais em todas as direções e que facilitam o processo afastamento das águas pluviais. Na Figura 220 estão apresentadas condições de relevo predominantes da área do distrito.

**Figura 220 - Perfis de elevação da área urbana da sede de Bonfim de Feira: a) Norte-Sul e b) Leste-Oeste**

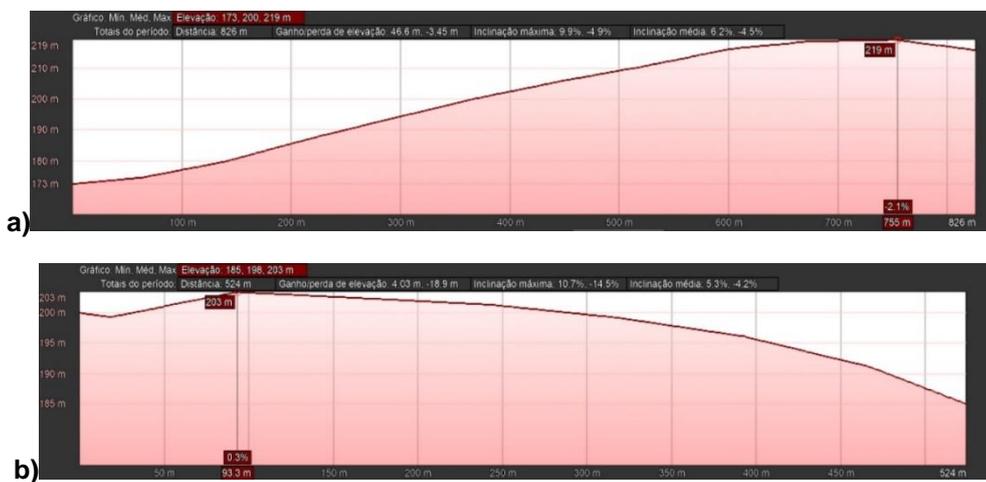
Predominantemente, o distrito está posicionado em cotas altimétricas elevadas conforme pode ser observado nos perfis do terreno apresentados na Figura 222.

**Figura 222 - Perfis de elevação da área urbana da sede do distrito de Governador João Durval Carneiro: a) Norte-Sul e b) Leste-Oeste**

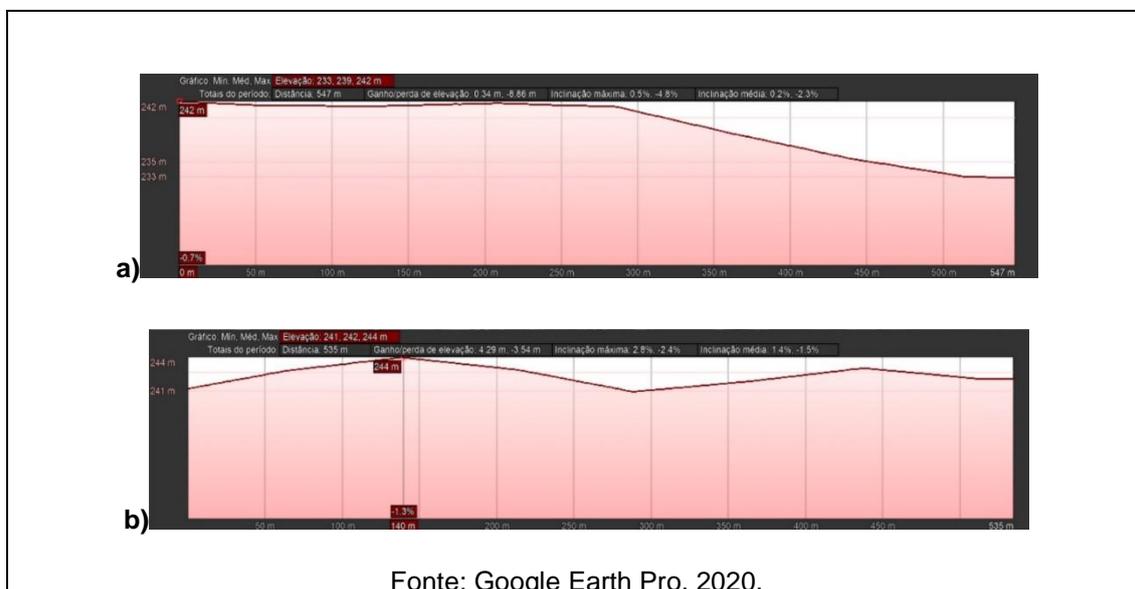
O sistema de macrodrenagem da sede é composto por lagoas ou tanques próximos à área urbanizada, recebendo águas pluviais através da drenagem natural local, escoando superficialmente através da vertente do relevo. A Figura 225 apresenta perfis do terreno deste distrito com a indicação da tendência de caimento do relevo.

**Figura 225 - Perfis de elevação da área urbana da sede de Matinha: a) Norte-Sul e b) Leste-Oeste**

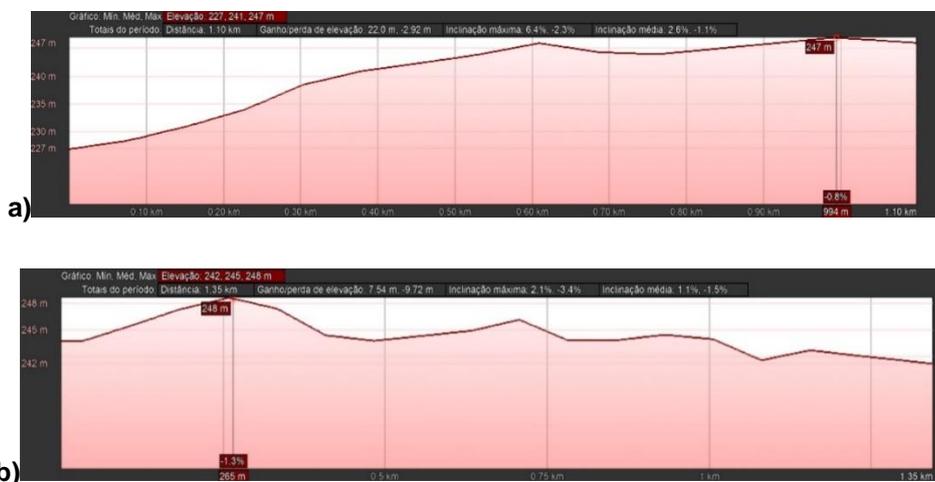
Na Figura 227 estão apresentados perfis do terreno indicando a tendência de caimento do relevo local.

Figura 227 - Perfil de elevação da área urbana da sede de Maria Quitéria: a) Norte-Sul e b) Leste-Oeste

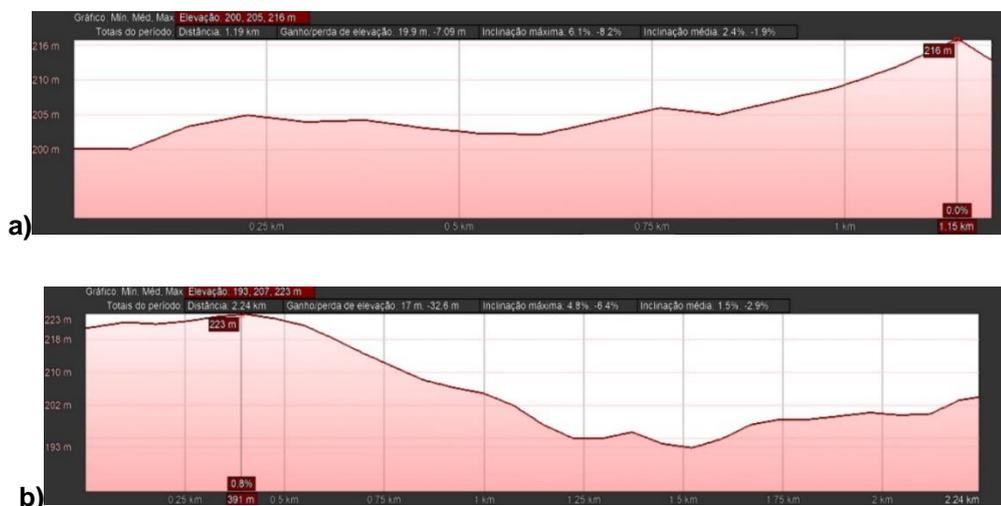
Os perfis do solo apresentados na Figura 229 mostram a tendência de caimento da topografia da sede do distrito.

**Figura 229 - Perfis de elevação da área urbana da sede de Humildes: a) Norte-Sul e b) Leste-Oeste**

O principal canal de macrodrenagem identificado na sede do distrito é o Rio Humildes, que é do rio Subaé conforme pode ser visto na imagem da Figura 229. À montante da travessia da rodovia BR-101 existe uma barragem de nível na calha do rio Subaé.

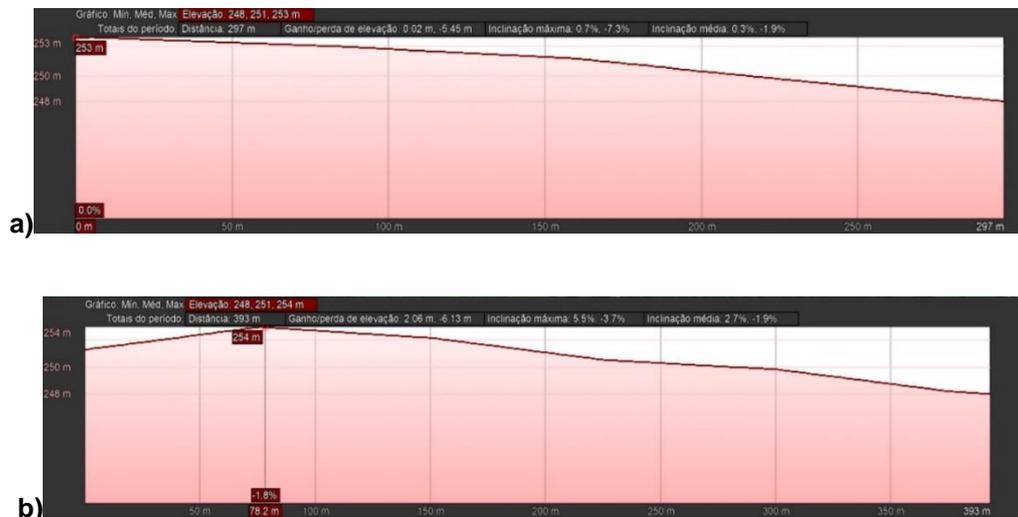
Na Figura 230 a seguir está apresentada à vista aérea da área do distrito, enquanto na Figura 231 apresenta-se os perfis do relevo.

**Figura 231 - Perfil de Elevação da área urbana da sede de Tiquaruçu: a) Norte-Sul e b) Leste-Oeste**

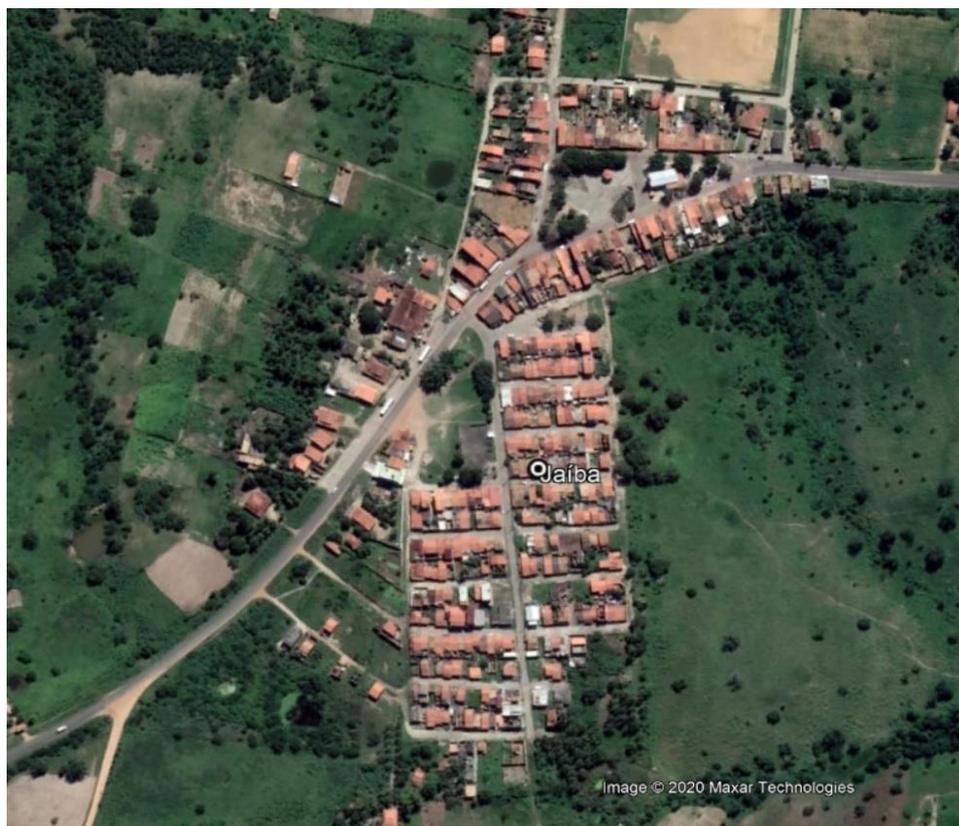
Figura 232 - Vista aérea do distrito de Jaíba.

O sistema de macrodrenagem, além do Rio Pojuca, é composto por tanques e lagoas existentes, principalmente, na porção sul da sede de Jaíba, para onde a contribuição pluvial é drenada superficialmente através das vias locais, valas naturais formadas conforme o relevo e o trajeto preferencial da água,
